Ausgedehnte apikale Osteolyse mit orthogradem MTA-Verschluss

Apikale Läsionen mit ausgeprägter Ausdehnung stellen in der endodontischen Behandlung eine besondere Herausforderung dar. Radiologisch sichtbare Defekte von mehr als einem Zentimeter werden klinisch häufig als Zysten interpretiert. Oft wird angenommen, dass diese vermuteten Läsionen nach einer Wurzelkanalbehandlung nur unzureichend oder gar nicht ausheilen können. Tatsächlich machen echte apikale Zysten jedoch weniger als zehn Prozent aller endodontisch bedingten apikalen Läsionen aus und können vermutlich in vielen Fällen allein durch eine suffiziente Wurzelkanalbehandlung ausheilen.¹⁻³

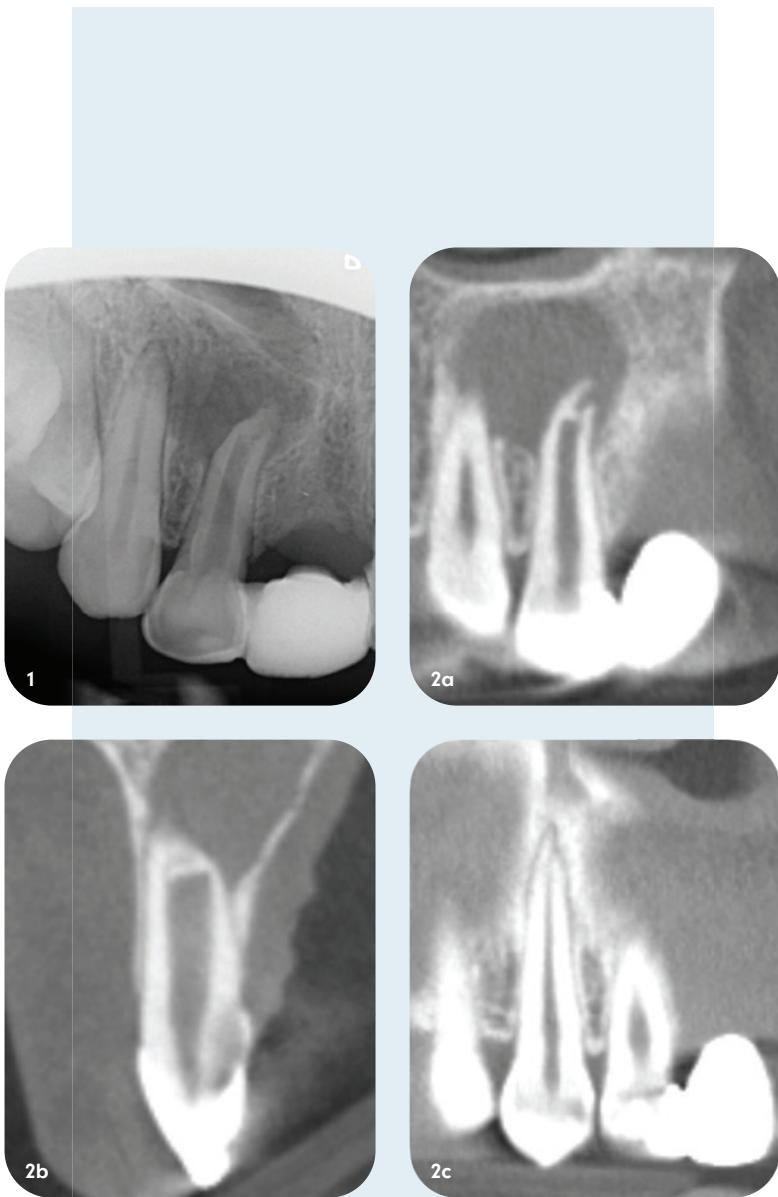
**Abb. 1:** Ausgangsröntgenaufnahme.

Klinisch zeigten sich die Zähne 12 und 13 karies- und füllungsfrei. Zahn 12 reagierte nicht auf Sensibilitätstests und war leicht perkussionsempfindlich. Zahn 13 reagierte unauffällig. Radiologisch zeigte sich eine ausgedehnte apikale Aufhellung am Zahn 12, sowie eine Hartgewebsformation im apikalen Kanallumen (Abb. 1-2d).

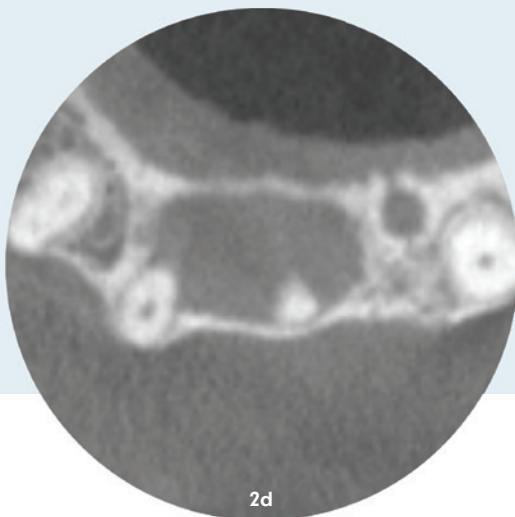
Abb. 2: DVT, koronarer Schnitt mit Ausdehnung der Läsion ausgehend von 12 mit ungewöhnlicher apikaler Struktur (a), sagittaler Schnitt 12 mit Läsion und Dentinbrücke (b), koronarer Schnitt 13 mit unauffälligem Apex (c), axialer Schnitt mit Ausdehnung der apikalen Läsion (d).

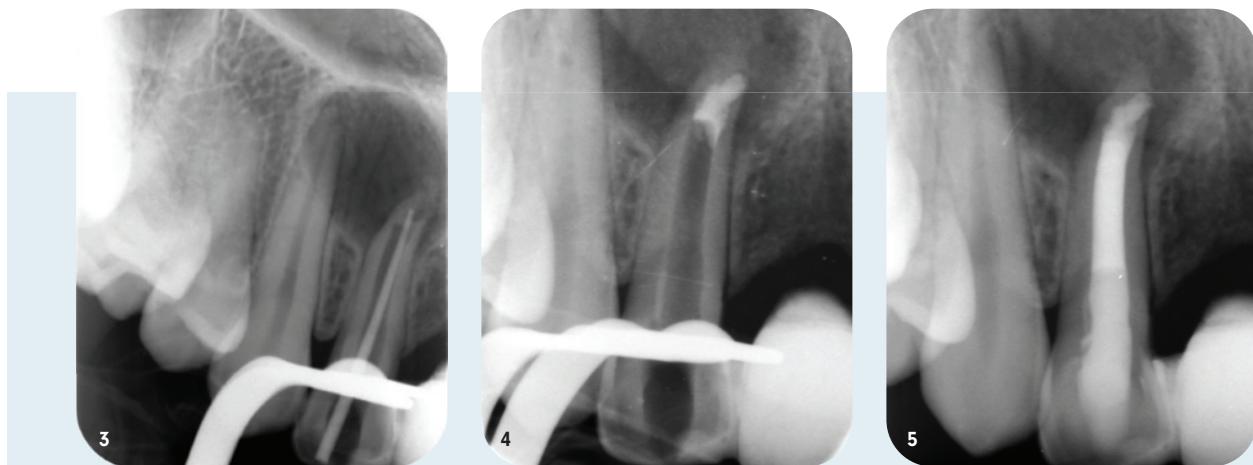
Abb. 3: Röntgenkontrastaufnahme mit GP zur Kontrolle der durchbrochenen Dentinbrücke.

Abb. 4: Röntgenkontrollaufnahme MTA-Verschluss.

Abb. 5: Kontrolle nach WF.

Zwei Monate später konnte die definitive Obturation erfolgen. Da der Kanal nun trocken war, konnte die Dentinbrücke im apikalen Bereich unter Sicht entfernt werden (Abb. 3). Das Mineral Trioxid Aggregat (MTA, Medcem) wurde frisch mit steriler Kochsalzlösung angemischt und mithilfe einer MTA-Gun (MAP-System, Produits Dentaires) sowie individuell angepassten Guttaperchastiften in den gekrümmten Kanalabschnitt eingebracht. Die größte technische Herausforderung bestand im Einbringen eines dichten apikalen MTA-Verschlusses hinter der Kurvatur (Abb. 4). Nachdem dieser Verschluss gesetzt war, wurde der restliche Kanal mit einem Epoxidharz-Sealer (AH Plus, Dentsply Sirona) und erwärmer Guttapercha mittels warm-vertikaler Kompaktion gefüllt und der Zugang adhäsig verschlossen (Abb. 5).

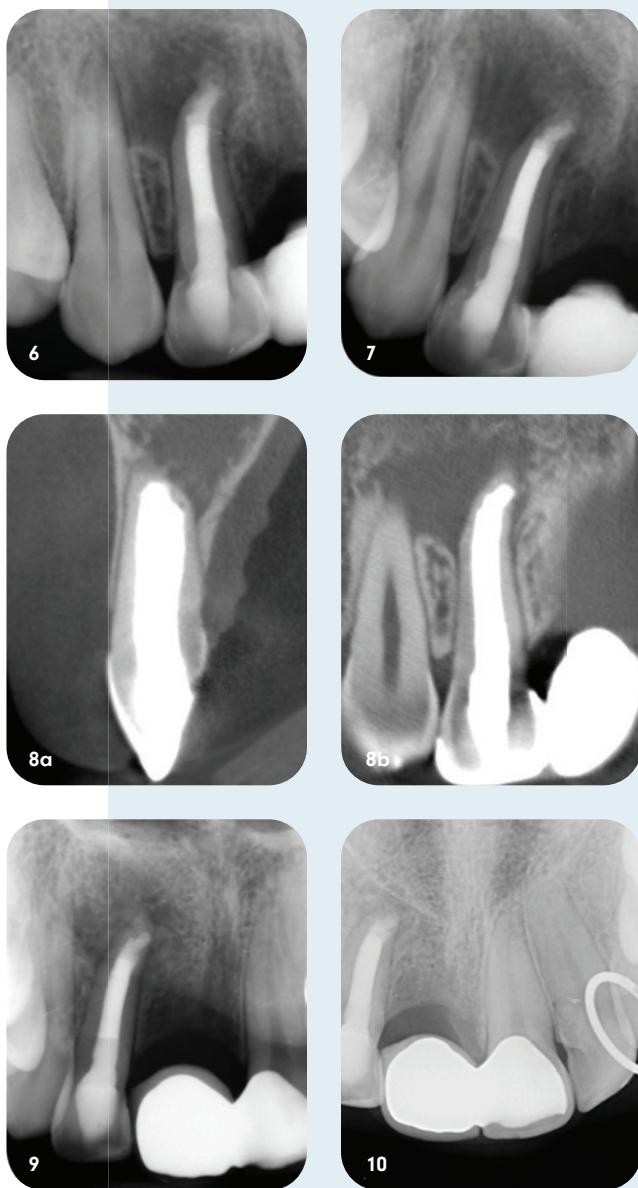
Abb. 6: Röntgenkontrollaufnahme drei Monate nach WF.

Abb. 7: Röntgenaufnahme sechs Monaten nach WF.

Abb. 8: DVT neun Monaten nach WF mit homogener Wurzelfüllung und beginnende Verknöcherung der Läsion. Sagittaler Schnitt (a). Koronarer Schnitt (b).

Abb. 9: Röntgenaufnahme zwölf Monate nach WF.

Abb. 10: Röntgenaufnahme 24 Monate nach WF.

Kontrollaufnahmen nach drei, sechs, neun, zwölf und 24 Monaten zeigten eine fortschreitende knöcherne Heilung (Abb. 6-10). Die Patientin war beschwerdefrei und zeigte sich mit dem Ergebnis sehr zufrieden. Radiologisch war eine deutliche Rückbildung der Läsion erkennbar, wenngleich eine geringe apikale Aufhellung persistierte. Weitere Verlaufskontrollen wurden empfohlen.
