Sechs-Jahre-Langzeitfallbericht

# Navigierte Sofortimplantatversorgung im ästhetischen Frontzahnbereich

Ein Beitrag von Dr. Guilherme Moreira, Brasilien

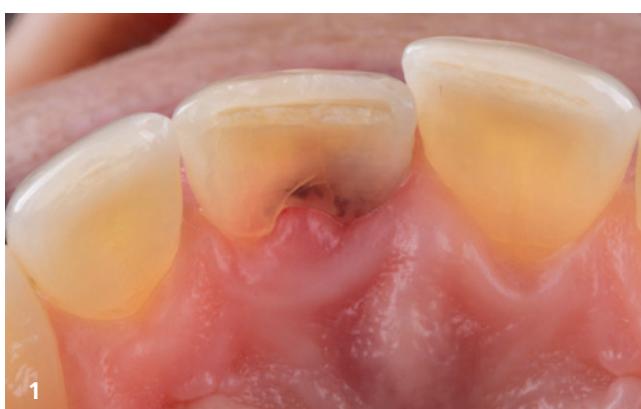
**Abb. 1:** Initiale intraorale Befundaufnahme von Zahn 11 mit externer Wurzelresorption an der palatalen Oberfläche. – **Abb. 2:** Klinische Situation: Zahn 11 zeigt im Vergleich zum kontralateralen Zahn eine erhöhte Dunkelfärbung und leichte Intrusion.

Die extraorale Befundung ergab eine hohe Lachlinie. Intraoral zeigten sich an Zahn 11 deutliche Hinweise auf eine externe Wurzelresorption an der palatinalen Fläche (Abb. 1). Zudem fiel eine diskrete Verfärbung sowie eine intrudierte Zahnstellung gegenüber dem kontralateralen Zahn 21 auf (Abb. 2), was klinisch den Verdacht auf eine fortgeschrittene Ankylose erhärtete. Der Zahn reagierte weder auf Perkussion noch auf CO<sub>2</sub>-Kältetest. Es bestanden keine Anzeichen für Infektion, okklusales Trauma oder parodontale Pathologien.

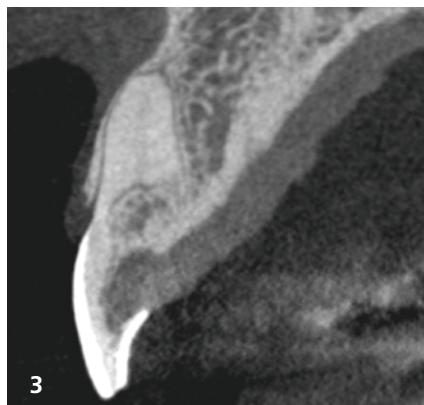
**Abb. 3:** DVT zur dreidimensionalen Beurteilung der Wurzelresorption. – **Abb. 4:** SAC-Klassifikation des Falls: chirurgischer Schwierigkeitsgrad komplex, prothetischer Anspruch fortgeschritten.

Die dreidimensionale Diagnostik mittels DVT bestätigte das Ausmaß der Resorption bei gleichzeitig erhaltener alveolärer Knochenhöhe (Abb. 3). Nach der SAC-Klassifikation wurde der chirurgische Schwierigkeitsgrad als komplex, der prothetische Fall als fortgeschritten eingestuft (Abb. 4).

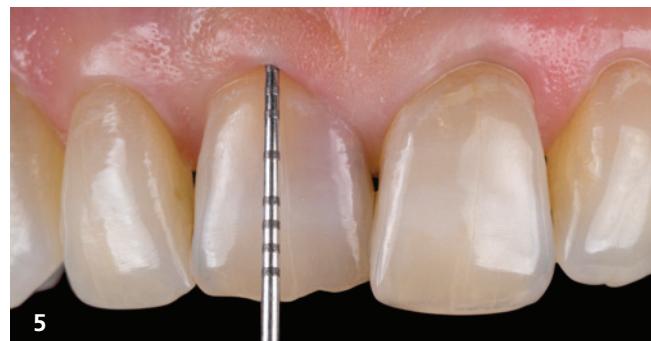
**Abb. 5:** Parodontaler Befund von Zahn 11 ohne pathologische Sondierungstiefen. – **Abb. 6:** Präparation des Implantatbetts unmittelbar nach Extraktion von Zahn 11 zur optimalen Achspositionierung. – **Abb. 7:** Kontrolle der finalen Bohrtiefe und der exakten Implantatausrichtung gemäß chirurgischem Plan. – **Abb. 8:** Insertion eines Straumann® Bone Level Tapered SLActive®-Implantats unter Verwendung einer präzisionsgeführten Bohrschablone.

Der klinische Status zeigte eine entzündungsfreie Situation ohne Plaqueakkumulation, Blutungsneigung oder pathologisch vertiefte Sondierungstiefen (Abb. 5). Nach Lokalanästhesie (4 Prozent Articain, 1:100.000 Adrenalin) erfolgte die atraumatische Entfernung von Zahn 11.

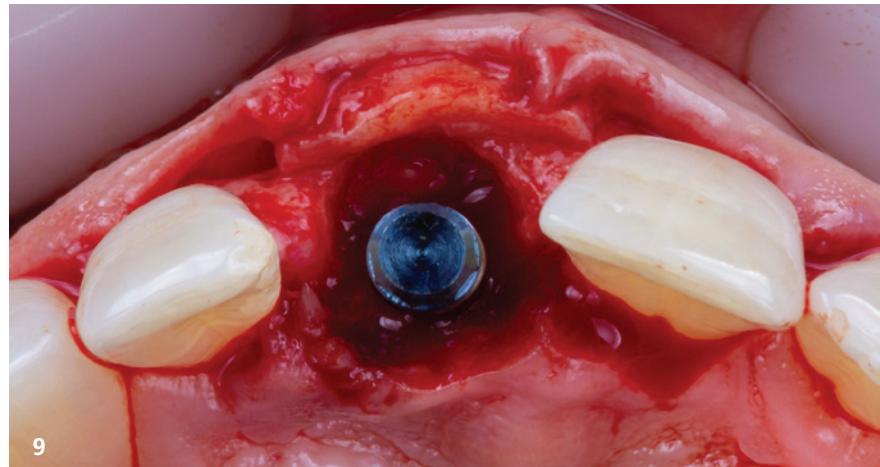
**Abb. 9:** Buccale Weichgewebsaugmentation mit autologem Bindegewebstransplantat zur Optimierung der periimplantären Ästhetik.

Das Straumann® Bone Level Tapered Implantat (3,3 mm, SLActive®, 12 mm) wurde unter Verwendung des Navigationsschlüssels bei 15/min inseriert und primär stabil mit 35 Ncm verankert (Abb. 8). Anschließend wurde eine vestibuläre Weichgewebsaugmentation mit einem subepithelialen Bindegewebstransplantat durchgeführt (Abb. 9).

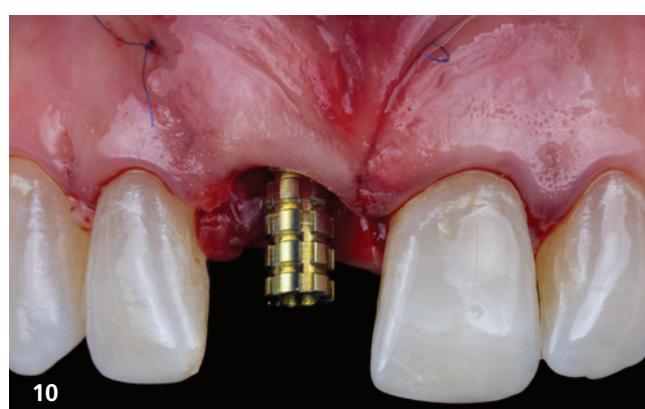
**Abb. 10:** Eingliederung des provisorischen Abutments zur Unterstützung der Weichgewebsmodellierung. – **Abb. 11:** Sofortprovisorische Versorgung mit temporärer Krone zur Funktionserhaltung und Weichgewebsstabilisierung.

Nach spannungsfreier Adaptation des Weichgewebes wurde ein provisorisches Abutment eingesetzt (Abb. 10). Eine röntgenologische Kontrolle bestätigte die korrekte Implantatposition sowie die exakte Passung des Abutments. Dieses wurde mit 35 Ncm definitiv verschraubt und unmittelbar mit einer provisorischen Krone versorgt (Abb. 11). Die Okklusion wurde so eingestellt, dass keine Interferenzen in Latero- oder Exkursionsbewegungen bestanden. Die Patientin erhielt präzise Instruktionen zur postoperativen Mundhygiene.

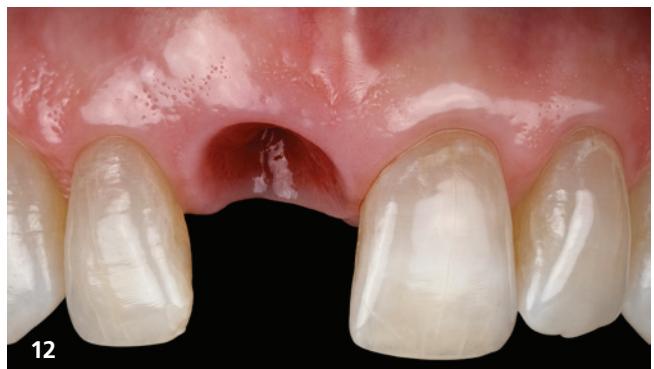
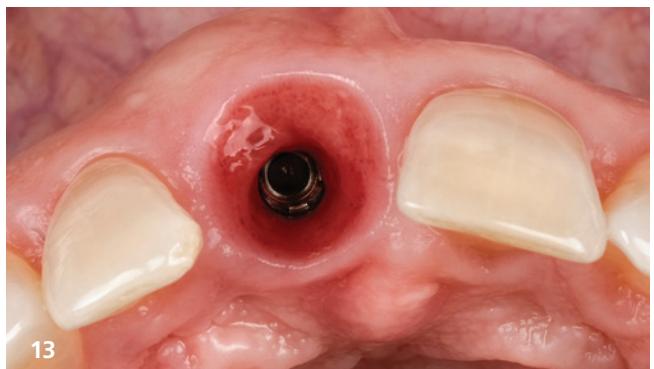
**Abb. 12+13:** Vier Monate postoperativ: harmonische Papillenbildung und bukkale Konturen entsprechend der Nachbarzähne, Indikator für erfolgreiche Weichgewebsadaptation. – **Abb. 14:** Radiologische Kontrolle der definitiven implantatgetragenen Einzelkrone zur Überprüfung der korrekten Okklusions- und Achsposition. – **Abb. 15:** Zwei-Jahres-Follow-up: Stabilität des periimplantären Weichgewebes und unveränderte Gingivariskoprofile. – **Abb. 16+17:** Sechs-Jahres-Kontrolle: dauerhaft stabile Gingivamorphologie und Papillenarchitektur. – **Abb. 18:** Radiologische Evaluation nach sechs Jahren: Erhalt der periimplantären Knochenstrukturen und Implantatstabilität.

Vier Monate nach Implantatinsertion und nach bestätigter Osseointegration wurde die provisorische Krone entfernt. Die periimplantären Weichgewebsverhältnisse zeigten stabile interdentale Papillen und harmonische vestibuläre Konturen, die die Symmetrie zu den Nachbarzähnen herstellten (Abb. 12+13).
