XY ungelöst: Probleme mit Attachments für implantatgetragene Deckprothesen

Ein Beitrag von Eva Jakovleski und Prof. Dr. Matthias Karl

IMPLANTATPROTHETIK // Die implantatprothetische Versorgung zahnloser Kiefer mit abnehmbaren Prothesen gilt als einfach und vorhersagbar, mit deutlicher Verbesserung der Lebensqualität der Patienten. In der Praxis erweisen sich aber präfabrizierte Verankerungselemente wie Kugelkopf und Locator oftmals als problematisch.

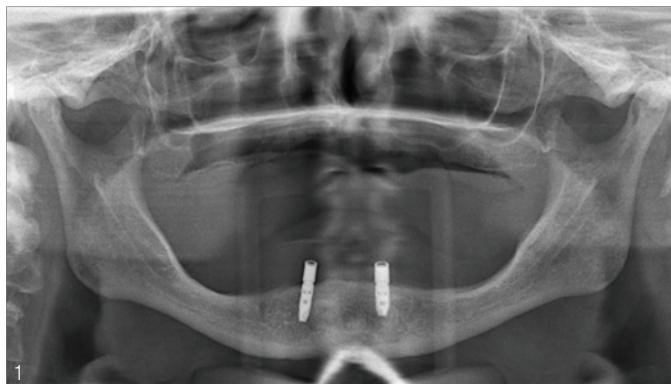
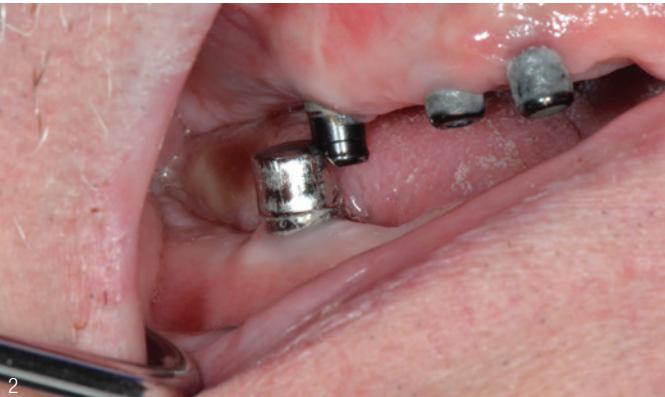
Abb. 1: Klassische Situation eines zahnlosen Unterkiefers mit zwei freihändig inserierten Implantaten, die keine Achsparallelität aufweisen, und Locator-Abutments zur Verankerung einer Deckprothese. – **Abb. 2:** Um den Einsatz vorgefertigter Attachments (hier: Novaloc, Straumann) zu optimieren, bietet die Industrie Matrizen mit erweitertem Angulationspektrum an und nutzt unterschiedliche Kunststoffe mit Retentionseinsätzen. Die gezeigten Attachments sind zudem beschichtet (ADLC-Beschichtung – amorphous diamond-like carbon), um Verschleiß der Kunststoffmatrizen vorzubeugen. In der konkreten Situation kam es zu einer Fraktur des Abutments unter direktem Kontakt mit einem Teleskop im Unterkiefer, zudem imponiert die massive Plaqueanlagerung.

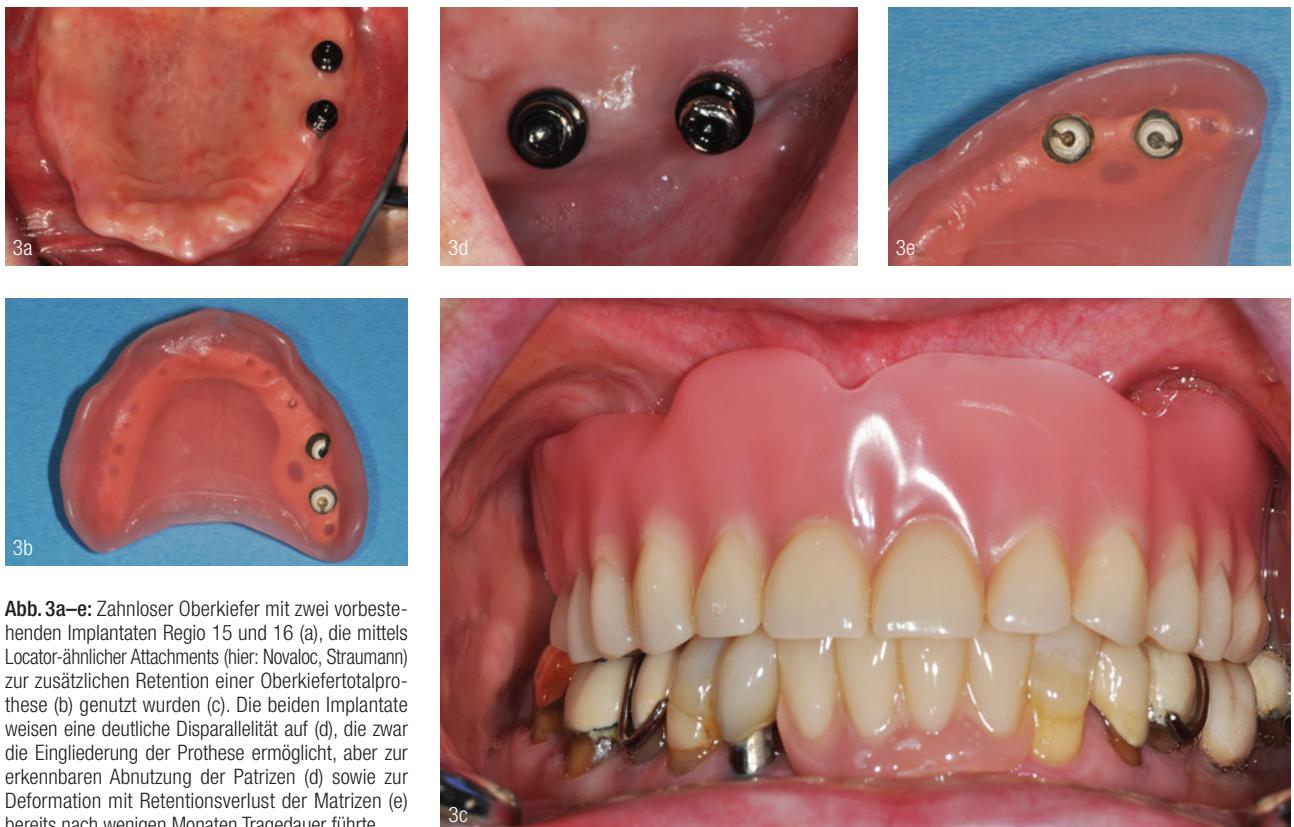
Abb. 3a–e: Zahnloser Oberkiefer mit zwei vorbestehenden Implantaten Regio 15 und 16 (a), die mittels Locator-ähnlicher Attachments (hier: Novaloc, Straumann) zur zusätzlichen Retention einer Oberkiefertotalprothese (b) genutzt wurden (c). Die beiden Implantate weisen eine deutliche Disparparallelität auf (d), die zwar die Eingliederung der Prothese ermöglicht, aber zur erkennbaren Abnutzung der Patrizen (d) sowie zur Deformation mit Retentionsverlust der Matrizen (e) bereits nach wenigen Monaten Tragedauer führte.

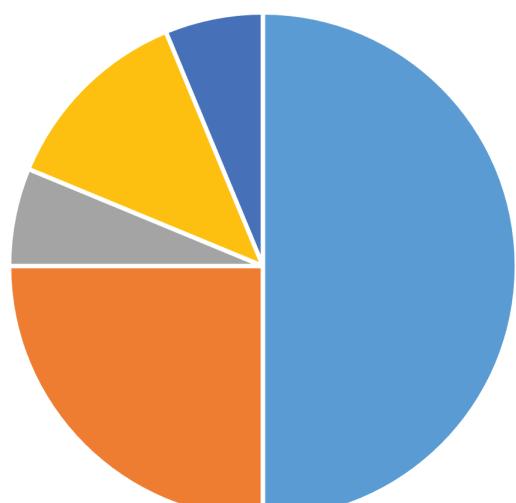
Was sind die häufigsten Probleme mit Attachments für implantatgetragene Deckprothesen?

Ergebnisse einer allgemeinen Umfrage unter 13 zahnärztlichen und zahntechnischen Kolleg/-innen zu Attachmentsystemen für implantatgetragene Deckprothesen im Rahmen der IDS 2025.

- Retentionsverlust/Ersatz von Retentionseinsätzen
- Notwendigkeit spezieller Instrumente
- Hohe Kosten
- Schlechtes Design
- Retentionskraft schwierig einzustellen

Insgesamt 13 zahnärztliche und zahntechnische Kolleg/-innen beantworteten eine im Rahmen der IDS 2025 durchgeführte allgemeine Umfrage zu Attachmentsystemen für implantatgetragene Deckprothesen, wobei Mehrfachnennungen möglich waren. Der Retentionsverlust wurde dabei als häufigstes Problem beschrieben, gefolgt von der Notwendigkeit spezieller und systemspezifischer Instrumente. Dies deckt sich mit den Ergebnissen aus der Literatur, welche Retentionsverlust als die wesentliche Komplikation nennen. Die Lebensdauer von Kunststoff-Retentionseinsätzen wurde in weiter Streuung mit unter drei bis zu 24 Monaten angegeben. Diese Spanne lässt sich durch unterschiedliche Grade an Parallelität der unterstützenden Implantate

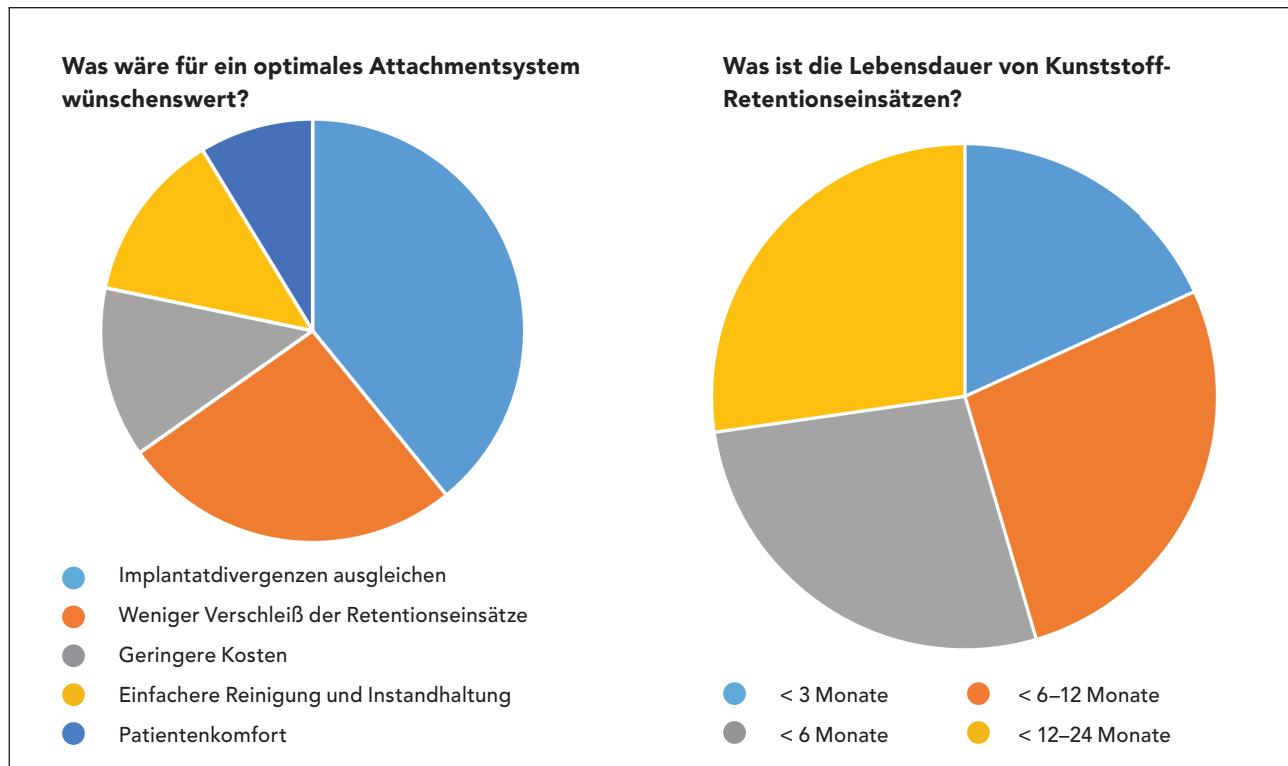
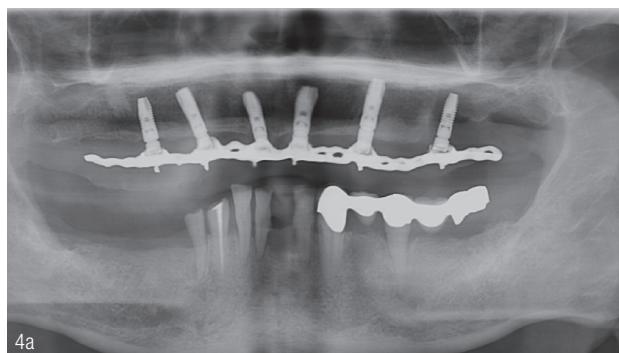
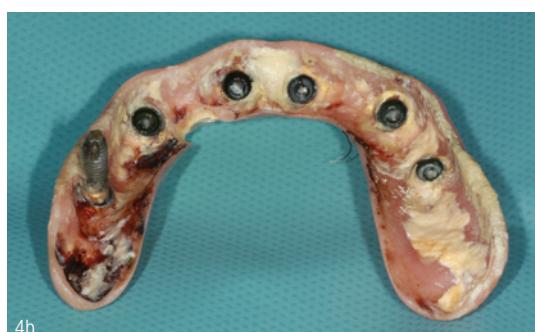
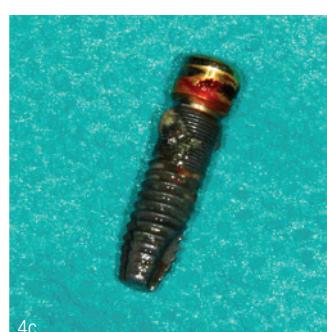
Abb. 4a-c: Orthopantomogramm eines Patienten mit sechs vorbestehenden Implantaten, die über Locator-Attachments eine abnehmbare Totalprothese im Oberkiefer retinieren (a). Es ist ersichtlich, dass deutliche Diskrepanzen in den Implantatachsen bestehen. Der Patient berichtete, dass er die Prothese mehrere Jahre hinweg nicht entfernt hatte, nachdem sich das endständige Implantat im Oberkiefer links gelöst hatte und in der Prothese steckte. Folgerichtig zeigt sich röntgenologisch eine massive ossäre Destruktion, und die Prothese war nach Entfernung entsprechend mit Hart- und Weichbelägen versehen (b). Das Implantat zeigte keinerlei knöcherne Anhaftungen nach Entfernung (c), was den Bericht des Patienten über eine stattgehabte spontane Explantation stützt. (Alle Abbildungen: © Prof. Dr. Matthias Karl)
