# XY ungelöst: Probleme mit Attachments für implantatgetragene Deckprothesen

**Die implantatprothetische Versorgung zahnloser Kiefer mit abnehmbaren Prothesen gilt als einfach und vorhersagbar, mit deutlicher Verbesserung der Lebensqualität der Patienten. In der Praxis erweisen sich aber präfabrizierte Verankerungselemente wie Kugelkopf und Locator oftmals als problematisch.**

**Prof. Dr. Matthias Karl, Eva Jakovleski**

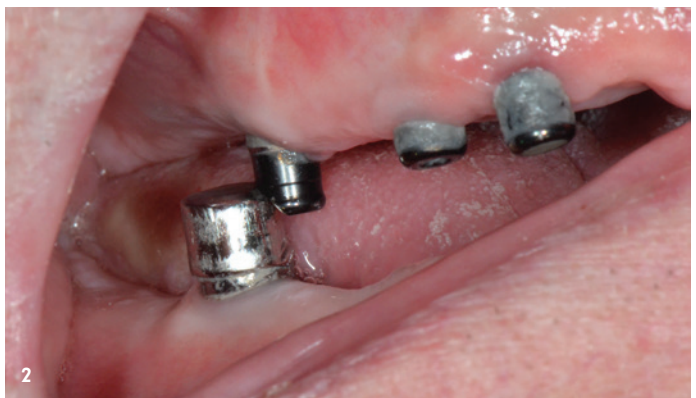
**Abb. 1:** Klassische Situation eines zahnlosen Unterkiefers mit zwei freihändig inserierten Implantaten, die keine Achsparallelität aufweisen, und Locator-Abutments zur Verankerung einer Deckprothese. – **Abb. 2:** Um den Einsatz vorgefertigter Attachments (hier: Novaloc, Straumann) zu optimieren, bietet die Industrie Matrizen mit erweitertem Angulationspektrum an und nutzt unterschiedliche Kunststoffe als Retentionseinsätze. Die gezeigten Attachments sind zudem beschichtet (ADLC-Beschichtung – amorphous diamond-like carbon), um Verschleiß der Kunststoffmatrizen vorzubeugen. In der konkreten Situation kam es zu einer Fraktur des Abutments unter direktem Kontakt mit einem Teleskop im Unterkiefer, zudem imponiert die massive Plaqueanlagerung.

Für die einzelnen Verankerungselemente werden weit gestreute Haftkräfte berichtet, wobei der Haftkraftverlust das dominierende klinische Problem<sup>15</sup> darstellt und zu wiederholten Interventionen führt.<sup>12,13</sup> Dies tritt insbesondere bei nicht parallel inserierten Implantaten auf, weshalb die Industrie sogenannte „extended range“ Verankerungselemente anbietet, die Disparalilitäten kompensieren sollen. Gemäß einer retrospektiven Studie mit dreijähriger Beobachtungsdauer gelingt dies jedoch nicht.<sup>9</sup> Ein weiterer Faktor dabei scheinen Übertragungsfehler der Patientensituation auf ein Labormodell zur Herstellung des Zahnersatzes zu sein.<sup>7</sup>

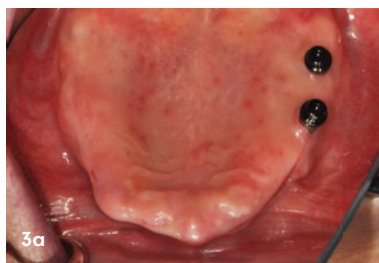
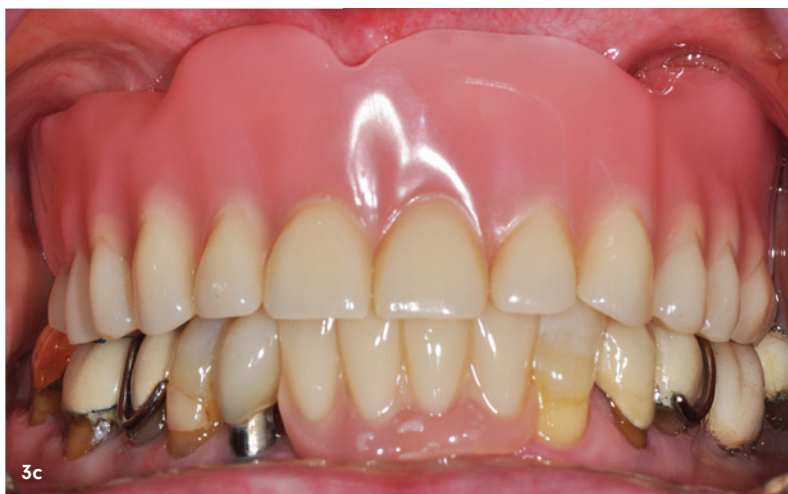
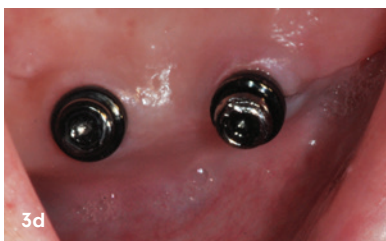
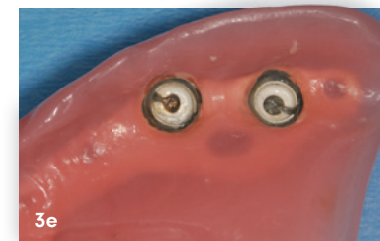
**Abb. 3a-e:** Zahnloser Oberkiefer mit zwei vorbestehenden Implantaten Regio 15 und 16 (a), die mittels Locator-ähnlicher Attachments (hier: Novaloc, Straumann) zur zusätzlichen Retention einer Oberkiefertotalprothese (b) genutzt wurden (c). Die beiden Implantate weisen eine deutliche Disparallelität auf (d), die zwar die Eingliederung der Prothese ermöglicht, aber zur erkennbaren Abnutzung der Matrizen (d) sowie zur Deformation mit Retentionsverlust der Matrizen (e) bereits nach wenigen Monaten Tragedauer führte.

tionseinsätzen wurde in weiter Streuung mit unter drei bis zu 24 Monaten angegeben. Diese Spanne lässt sich durch unterschiedliche Grade an Parallelität der unterstützenden Implantate erklären. Als wünschenswert für Attachmentsysteme wurden folgerichtig die Fähigkeit zur Kompensation nicht paralleler Implantate sowie eine längere Lebensdauer der Retentionseinsätze erwähnt.

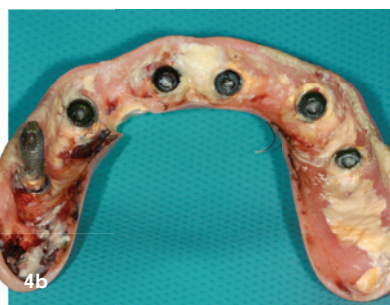
**Abb. 4a-c:** Orthopantomogramm eines Patienten mit sechs vorbestehenden Implantaten, die über Locator-Attachments eine abnehmbare Totalprothese im Oberkiefer retinieren (a). Es ist ersichtlich, dass deutliche Diskrepanzen in den Implantatachsen bestehen. Der Patient berichtete, dass er die Prothese mehrere Jahre hinweg nicht entfernt hatte, nachdem sich das endständige Implantat im Oberkiefer links gelöst hatte und in der Prothese steckte. Folgerichtig zeigt sich röntgenologisch eine massive ossäre Destruktion, und die Prothese war nach Entfernung entsprechend mit Hart- und Weichbelägen versehen (b). Das Implantat zeigte keinerlei knöcherne Anhaftungen nach Entfernung (c), was den Bericht des Patienten über eine stattgehabte spontane Explantation stützt.
