Die Tücken in der Wurzel

Endodontische Behandlung dreikanaliger Prämolaren

ZA Christian Hohmann/Berlin

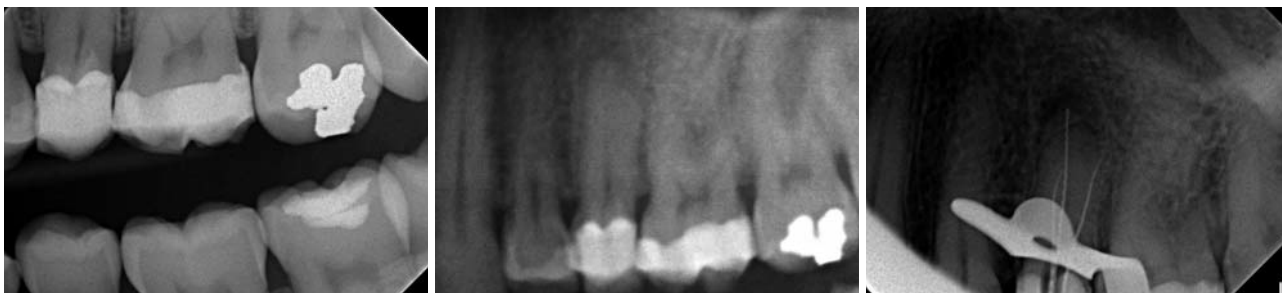
Abb. 1: Präendodontische Bitewings mit erkennbarer pulpennaher Füllung an Zahn 25. – **Abb. 2:** Ausschnitt aus OPG mit erkennbarer chronischer apikaler Parodontitis. – **Abb. 3:** Röntgenmessaufnahme ohne patency mesio- und distobukkal.

Ein 29-jähriger Patient stellte sich im April 2009 in unserer Sprechstunde zur Kontrolluntersuchung vor. Neben anderen konservierenden Maßnahmen und der Vereinbarung einer regelmäßigen prophylaktischen Betreuung im Sinne einer professionellen Zahnreinigung sollte hier der Fokus auf den Zahn 25 gelegt werden. Die Anfertigung von Bitewings zur approximalen Karieserkennung wurde vorgenommen (Abb. 1). Auf dem OPG (Abb. 2) ist bereits eine apikale Aufhellung zu erahnen, der Sensibilitätstest zeigte keinerlei Reaktion und die bestehende Aufbaufüllung wurde als insuffizient eingestuft. Der Patient hatte keinerlei Beschwerden, war aber nach Aufklärung über Befund und Therapieplan mit der Durchführung der endodontischen Behandlung einverstanden.

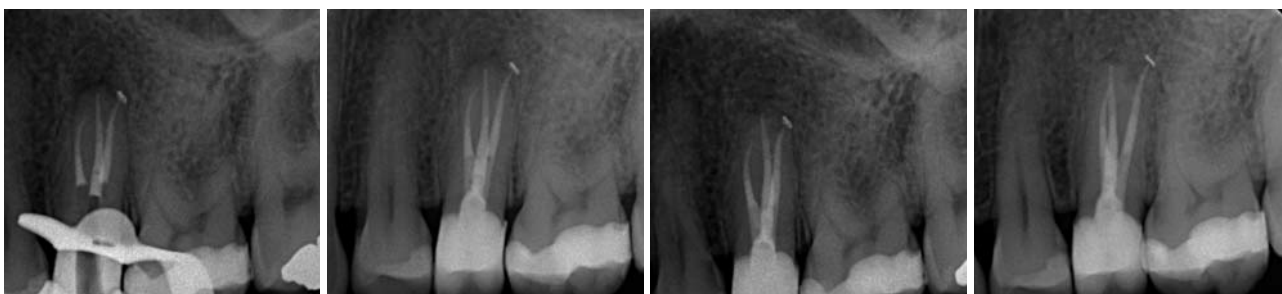
Abb. 4: Röntgenkontrolle nach Wurzelfüllung. – **Abb. 5:** Kontrolle nach adhäsiver Deckfüllung. – **Abb. 6:** Recall nach 15 Monaten, orthoradial. – **Abb. 7:** Recall nach 15 Monaten, mesialexzentrisch.

vor. Die angefertigten orthoradial und mesialexzentrischen Röntgenbilder zeigen eine deutliche knöcherne Regeneration der apikalen Transluzenz mit nahezu kompletter Heilung (Abb. 6 und 7). Eine „Restauffüllung“ am mesiobukkalen Kanalsystem kann in der mesialexzentrischen Aufnahme interpretiert werden. Eventuell hängt dies mit der fehlenden patency in diesem Kanal zusammen. Eine abschließende Beurteilung kann jedoch erst nach einem längeren Recall-Intervall vorgenommen werden. Ein Termin zur Kariestherapie der jetzt deutlich ausgedehnteren Karies an 24 wurde vereinbart und ist mittlerweile durchgeführt. Die Überkronung des Zahnes zur Stabilisierung des endodontischen Behandlungsergebnisses ist ebenfalls zeitnah geplant.

14 Tage später erfolgte die Wurzelkanalobturation mit Guttapercha (E&Q) und AH Plus (DENTSPLY DeTrey) in warm vertikaler Obturation mittels modifizierter Schilder-Technik (Abb. 4 und 5). Die vorherige Desinfektion wurde mit NaOCl (5,25%), Zitronensäure (20%) und Chlorhexidin (2%) in passiver Ultraschallaktivierung für je 45 Sek. pro Kanal und Spüllösung durchgeführt. Nach Abschluss der Behandlung wurde ein weiterer Termin für den Zahn 24 und ein Sechs-Monats-Recall vereinbart.

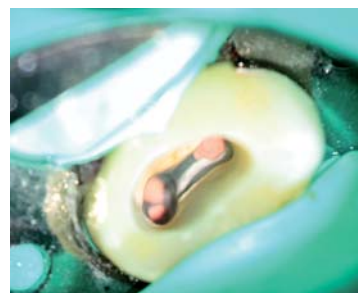
Abb. 16: Klinisches Foto nach WF und Abstrahlung.

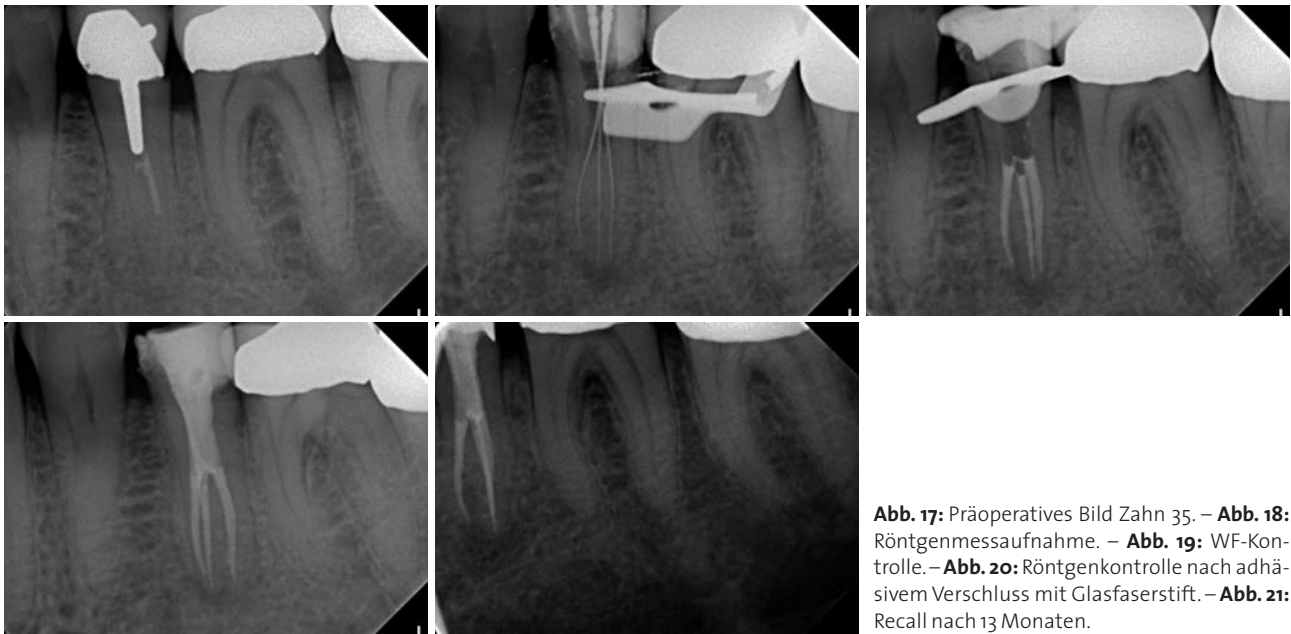
Abb. 17: Präoperatives Bild Zahn 35. – **Abb. 18:** Röntgenmessaufnahme. – **Abb. 19:** WF-Kontrolle. – **Abb. 20:** Röntgenkontrolle nach adhäsivem Verschluss mit Glasfaserstift. – **Abb. 21:** Recall nach 13 Monaten.

Ein 51-jähriger Patient besuchte Mitte August 2008 zur Kontrolle unsere Praxis. Neben einigen anderen Befunden und der Planung diverser prothetischer und implantologischer Maßnahmen zeigte sich an Zahn 35 eine insuffiziente Versorgung mit einer etwas unterschüssigen Krone sowie einer insuffizienten Wurzelfüllung mit der Manifestation einer chronischen apikalen Parodontitis (Abb. 17). Auf dem Röntgenbild konnte man bereits durch Verfolgung der Parodontalspalten eine besondere Konfiguration des Kanalsystems erahnen. Auch die exzentrische Lage der bestehenden Wurzelfüllung lässt einen entsprechenden Verdacht zu.

Die Versorgung mit einer Vollkeramikkrone erfolgte zeitnah. Das 13 Monate nach der Behandlung erstellte Recallbild zeigt eine deutliche Heilungstendenz mit nahezu kompletter knöcherner Regeneration und eine suffiziente postendodontische Versorgung (Abb. 21).

Während des ersten Termins wurde die bestehende Krone entfernt. Durch minimalinvasives Freilegen mit Ultraschallansätzen und anschließender Aktivierung konnte der Stift entfernt werden. Die Vermutung dreier Wurzelkanäle ließ sich nach Reinigung des Stiftbettes verifizieren und die Kanäle konnten mit Munce-Burs (CJM Engineering) dargestellt werden. Eine erste Handaufbereitung bis ISO 20 verlief problemlos. Vor der Aufbereitung bis ProTaper F2 (25.08) wurde eine Röntgenmessaufnahme angefertigt (Abb. 18). Anschließend wurde Natriumhypochlorit 5,25% im Kanal passiv für 45 Sek. ultraschallaktiviert. Die provisorische Füllung erfolgte mit Cavit (3M ESPE) in einer Schicht größer als 5mm und eine dünne Schicht Glasionomermertement (Ketac-Cem, 3M ESPE) zur Stabilisierung. 14 Tage später wurde eine weitere ultraschallaktivierte Desinfektion mit Natriumhypochlorit (5,25%) und Zitronensäure (20%) durchgeführt und abschließend intensiv mit Chlorhexidin (2%) ultraschallaktiviert gespült. Die Wurzelfüllung erfolgte in modifizierter Schilder-Technik mit Guttapercha und AH Plus (Abb. 19), bevor der Zahn mit einem Glasfaserstift (DT-Light post, VDW und xcoreflow; DENTSPLY) nach Abstrahlung mit Al_2O_3 und Silanisierung adhäsiv verschlossen wurde (Abb. 20).
