Die Tücken in der Wurzel

Endodontische Behandlung dreikanaliger Prämolaren

ZA Christian Hohmann/Berlin

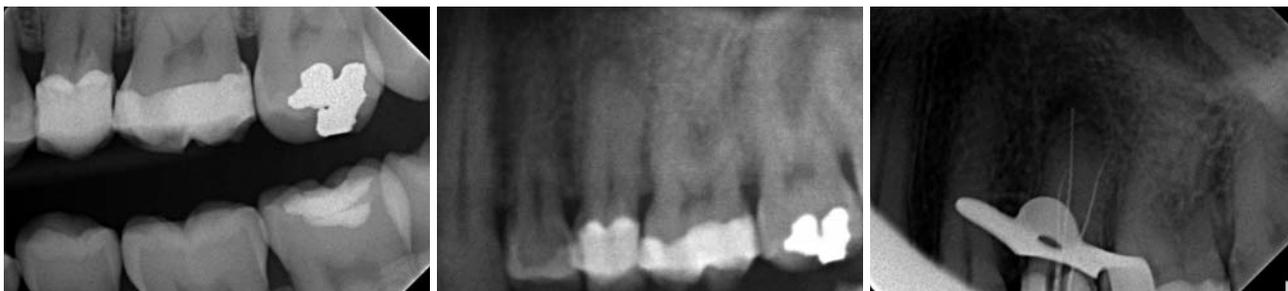
Abb. 1: Präendodontische Bitewings mit erkennbarer pulpennaher Füllung an Zahn 25. – **Abb. 2:** Ausschnitt aus OPG mit erkennbarer chronischer apikaler Parodontitis. – **Abb. 3:** Röntgenmessaufnahme ohne patency mesio- und distobukkal.

Ein 29-jähriger Patient stellte sich im April 2009 in unserer Sprechstunde zur Kontrolluntersuchung vor. Neben anderen konservierenden Maßnahmen und der Vereinbarung einer regelmäßigen prophylaktischen Betreuung im Sinne einer professionellen Zahnreinigung sollte hier der Fokus auf den Zahn 25 gelegt werden. Die Anfertigung von Bitewings zur approximalen Karieserkennung wurde vorgenommen (Abb. 1). Auf dem OPG (Abb. 2) ist bereits eine apikale Aufhellung zu erahnen, der Sensibilitätstest zeigte keinerlei Reaktion und die bestehende Aufbaufüllung wurde als insuffizient eingestuft. Der Patient hatte keinerlei Beschwerden, war aber nach Aufklärung über Befund und Therapieplan mit der Durchführung der endodontischen Behandlung einverstanden.

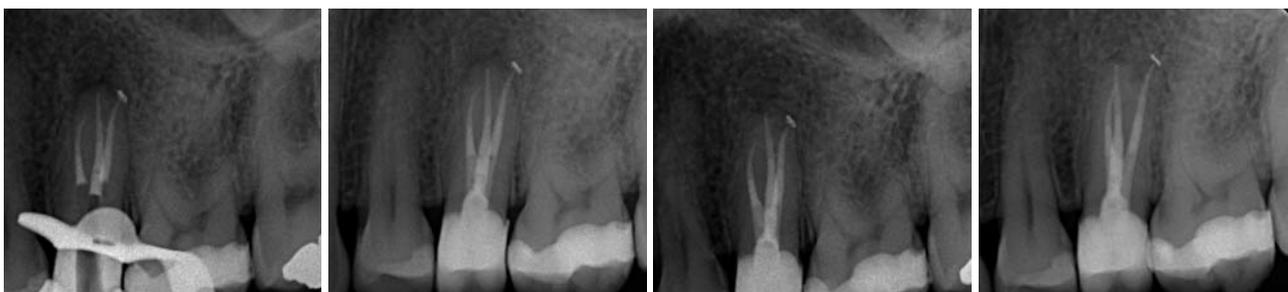
Abb. 4: Röntgenkontrolle nach Wurzelfüllung. – **Abb. 5:** Kontrolle nach adhäsiver Deckfüllung. – **Abb. 6:** Recall nach 15 Monaten, orthoradial. – **Abb. 7:** Recall nach 15 Monaten, mesialexzentrisch.

14 Tage später erfolgte die Wurzelkanalobturation mit Guttapercha (E&Q) und AH Plus (DENTSPLY DeTrey) in warm vertikaler Obturation mittels modifizierter Schilder-Technik (Abb. 4 und 5). Die vorherige Desinfektion wurde mit NaOCl (5,25%), Zitronensäure (20%) und Chlorhexidin (2%) in passiver Ultraschallaktivierung für je 45 Sek. pro Kanal und Spüllösung durchgeführt. Nach Abschluss der Behandlung wurde ein weiterer Termin für den Zahn 24 und ein Sechs-Monats-Recall vereinbart.

vor. Die angefertigten orthoradial und mesialexzentrischen Röntgenbilder zeigen eine deutliche knöcherne Regeneration der apikalen Transluzenz mit nahezu kompletter Heilung (Abb. 6 und 7). Eine „Restaufhellung“ am mesiobukkalen Kanalsystem kann in der mesialexzentrischen Aufnahme interpretiert werden. Eventuell hängt dies mit der fehlenden patency in diesem Kanal zusammen. Eine abschließende Beurteilung kann jedoch erst nach einem längeren Recall-Intervall vorgenommen werden. Ein Termin zur Kariestherapie der jetzt deutlich ausgedehnteren Karies an 24 wurde vereinbart und ist mittlerweile durchgeführt. Die Überkronung des Zahnes zur Stabilisierung des endodontischen Behandlungsergebnisses ist ebenfalls zeitnah geplant.

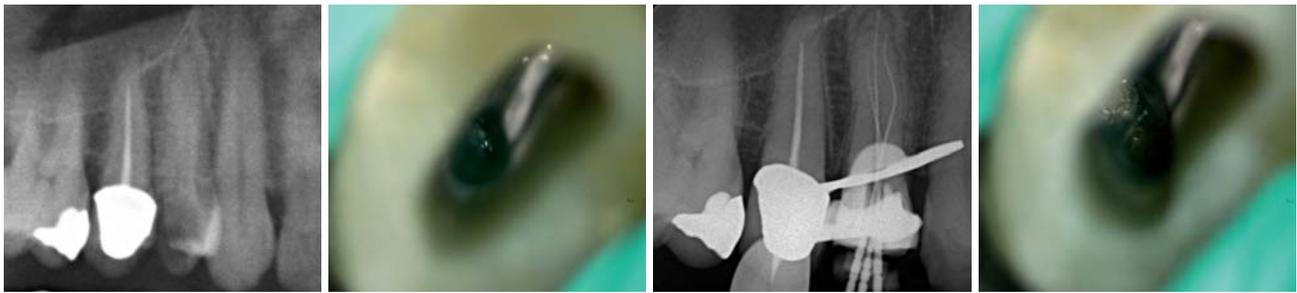
Abb. 8: Präoperative Aufnahme Zahn 15 mit Caries profunda mit Beteiligung der Pulpa. – **Abb. 9:** Klinisches Foto, Darstellung der beiden bukkalen Kanalsysteme. – **Abb. 10:** Röntgenmessaufnahme. – **Abb. 11:** Dargestellte Kanaleingänge mit Schaumstoff.

Im Dezember 2009 stellte sich ein 47-jähriger Patient in unserer Praxis nach längerer Zahnarztabstinenz zur Untersuchung und Versorgung vor. Dazu erfolgte die Anfertigung eines OPGs (Abb. 8) zur Beurteilung der dentalen und umgebenden Strukturen. Neben moderaten konservierenden und prothetischen Maßnahmen wurde eine regelmäßige prophylaktische Betreuung durch PZR vereinbart. Im Rahmen der Versorgung des Zahnes 14 mit einer dentinadhäsiven Aufbaufüllung (Optibond FL, Kerr; absolut dentin, Parkell) bei Caries profunda mit Penetration der Pulpa wurde der Zahn trepaniert und einer endodontischen Behandlung zugeführt. Wenige Tage später erfolgte nach Lokalanästhesie (Ultracain DS, Aventis) und Applikation von Kofferdam die Aufbereitung und Desinfektion des Kanalsystems. Dabei stellte sich im bukkalen Kanalsystem eine Verzweigung in zwei separate Kanäle dar (Abb. 9). Die Anfertigung der Röntgenmessaufnahme (Abb. 10) zeigte, dass anfänglich in den bukkalen Kanälen keine patency hergestellt werden konnte, im Verlauf der weiteren Aufbereitung gelang dies jedoch. Die Orifizien

wurden mit Gates-Bohrern aufgeweitet (Abb. 11). Die Aufbereitung erfolgte mit drehmomentgesteuerten Nickel-Titan-Feilen (Root ZX, Morita/ProTaper, Maillefer) bis zur Größe F2 (ISO25, Taper .08), zur chemischen Desinfektion diente NaOCl 5,25 %, das auch als desinfizierende Einlage im Zahn belassen wurde. Für die provisorische Füllung kam Cavit (3M ESPE) in einer Schicht größer als 5 mm und eine dünne Schicht Glasionomermaterial (Ketac-Cem, 3M ESPE) zur Stabilisierung zum Einsatz.

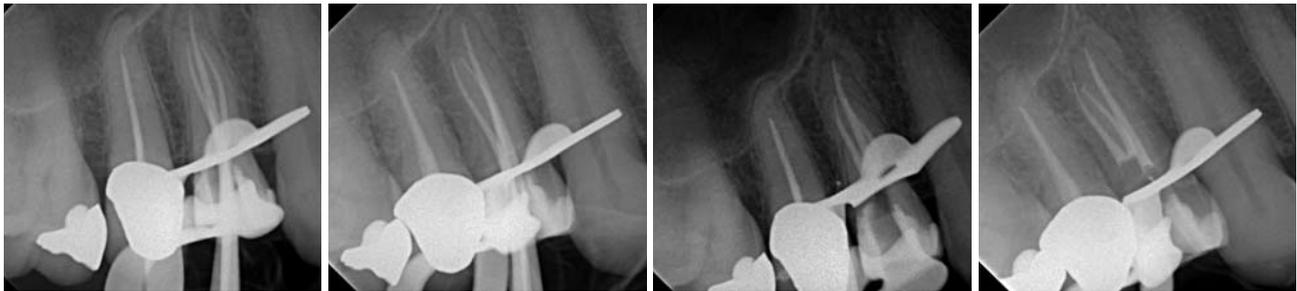
Abb. 12: Guttapercha-Einprobe, orthoradial. – **Abb. 13:** Guttapercha-Einprobe, mesialexzentrisch. – **Abb. 14:** WF-Kontrolle, orthoradial. – **Abb. 15:** WF-Kontrolle mesialexzentrisch.

Im Januar 2010 erfolgte nach der röntgenologischen Guttapercha-Einprobe (Abb. 12 und 13) die Wurzelkanal-obturation mit Guttapercha (E&Q) und AH Plus (DENTSPLY DeTrey) in warm vertikaler Obturation mittels modifizierter Schilder-Technik (Abb. 14 und 15). Die vorherige Desinfektion wurde mit NaOCl (5,25 %), Zitronensäure (20 %) und Chlorhexidin (2 %) in passiver Ultraschallaktivierung für je 45 Sek. pro Kanal und Spüllösung durchgeführt. Der Verschluss des Pulpenkavums erfolgte adhäsiv mittels Core-Material (Optibond FL, Kerr, und absolut dentin, Parkell) nach Reinigung mit Alkohol und Sandstrahlung mit Aluminiumoxid. Nach Abschluss der endodontischen Behandlung wurde die prothetische Versorgung durchgeführt. Der Patient war mit dem Ergebnis sehr zufrieden, ein Termin für den Recall des Zahnes 14 ist sechs Monate nach Fertigstellung der Prothetik für Mitte dieses Jahres geplant.

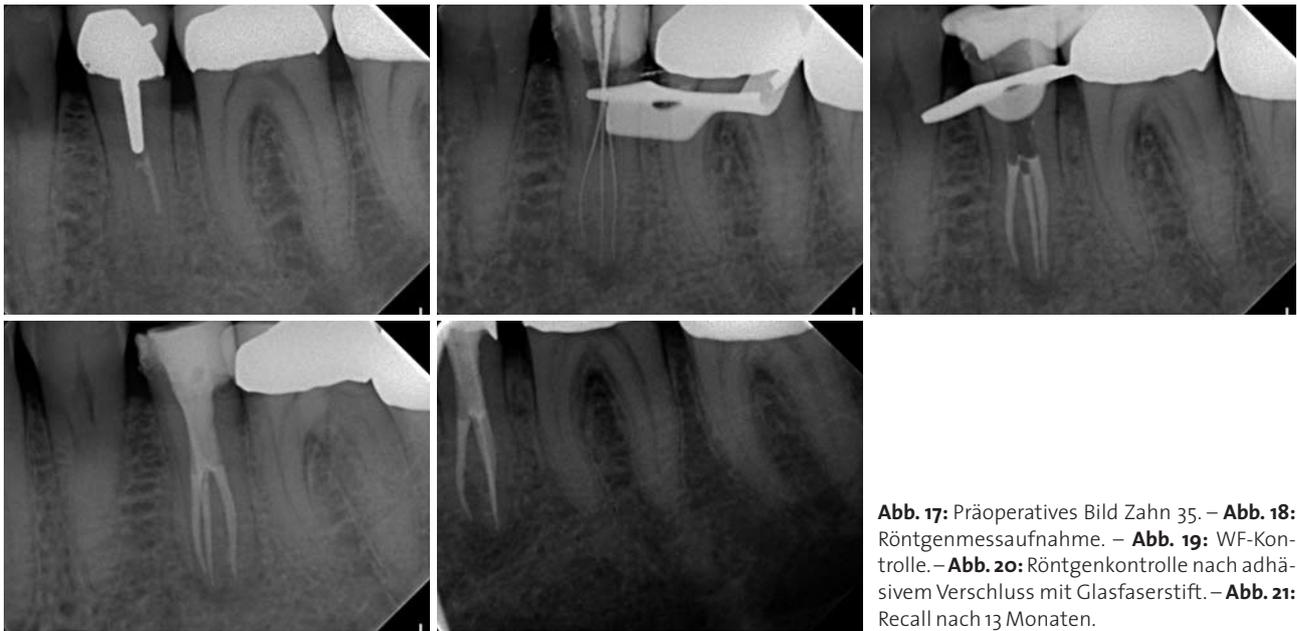
Abb. 17: Präoperatives Bild Zahn 35. – **Abb. 18:** Röntgenmessaufnahme. – **Abb. 19:** WF-Kontrolle. – **Abb. 20:** Röntgenkontrolle nach adhäsivem Verschluss mit Glasfaserstift. – **Abb. 21:** Recall nach 13 Monaten.

Ein 51-jähriger Patient besuchte Mitte August 2008 zur Kontrolle unsere Praxis. Neben einigen anderen Befunden und der Planung diverser prothetischer und implantologischer Maßnahmen zeigte sich an Zahn 35 eine insuffiziente Versorgung mit einer etwas unterschüssigen Krone sowie einer insuffizienten Wurzelfüllung mit der Manifestation einer chronischen apikalen Parodontitis (Abb. 17). Auf dem Röntgenbild konnte man bereits durch Verfolgung der Parodontalspalten eine besondere Konfiguration des Kanalsystems erahnen. Auch die exzentrische Lage der bestehenden Wurzelfüllung lässt einen entsprechenden Verdacht zu.

Während des ersten Termins wurde die bestehende Krone entfernt. Durch minimalinvasives Freilegen mit Ultraschallansätzen und anschließender Aktivierung konnte der Stift entfernt werden. Die Vermutung dreier Wurzelkanäle ließ sich nach Reinigung des Stiftbettes verifizieren und die Kanäle konnten mit Munce-Burs (CJM Engineering) dargestellt werden. Eine erste Handaufbereitung bis ISO 20 verlief problemlos. Vor der Aufbereitung bis ProTaper F2 (25.08) wurde eine Röntgenmessaufnahme angefertigt (Abb. 18). Anschließend wurde Natriumhypochlorit 5,25% im Kanal passiv für 45 Sek. ultraschallaktiviert. Die provisorische Füllung erfolgte mit Cavit (3M ESPE) in einer Schicht größer als 5mm und eine dünne Schicht Glasionomermertement (Ketac-Cem, 3M ESPE) zur Stabilisierung. 14 Tage später wurde eine weitere ultraschallaktivierte Desinfektion mit Natriumhypochlorit (5,25%) und Zitronensäure (20%) durchgeführt und abschließend intensiv mit Chlorhexidin (2%) ultraschallaktiviert gespült. Die Wurzelfüllung erfolgte in modifizierter Schilder-Technik mit Guttapercha und AH Plus (Abb. 19), bevor der Zahn mit einem Glasfaserstift (DT-Light post, VDW und xcoreflow; DENTSPLY) nach Abstrahlung mit Al_2O_3 und Silanisierung adhäsiv verschlossen wurde (Abb. 20).

Die Versorgung mit einer Vollkeramikkrone erfolgte zeitnah. Das 13 Monate nach der Behandlung erstellte Recallbild zeigt eine deutliche Heilungstendenz mit nahezu kompletter knöcherner Regeneration und eine suffiziente postendodontische Versorgung (Abb. 21).
