# Dental-MRT als Planungsmodalität in der PAR-Chirurgie

**[FALLBERICHT]** Eine dreidimensionale Diagnostik vor parodontalchirurgischen Eingriffen ist bisher der DVT als etabliertes Verfahren in der zahnmedizinischen Bildgebung vorbehalten. Diese geht jedoch mit einer deutlich erhöhten Strahlenbelastung für Patient/-innen einher, verglichen zu etablierten zweidimensionalen Modalitäten. Die Dental-MRT (dMRT) stellt eine neue, völlig strahlenfreie, bildgebende Modalität in der Zahnmedizin dar, die sich bereits in diversen wissenschaftlichen Untersuchungen auch zur Darstellung parodontaler Defekte bewährt hat. Der vorgestellte Fall beschreibt die dreidimensionale Diagnostik parodontaler Läsionen mittels dMRT zur Planung eines parodontalchirurgischen Eingriffs und vergleicht diese mit dem intraoperativen Befund.

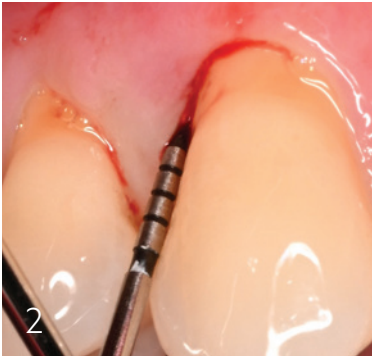
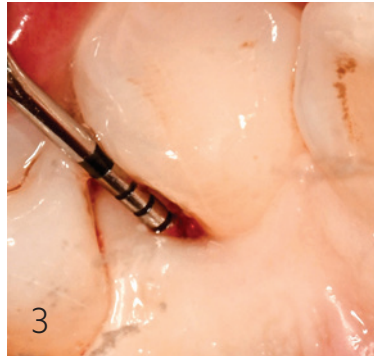
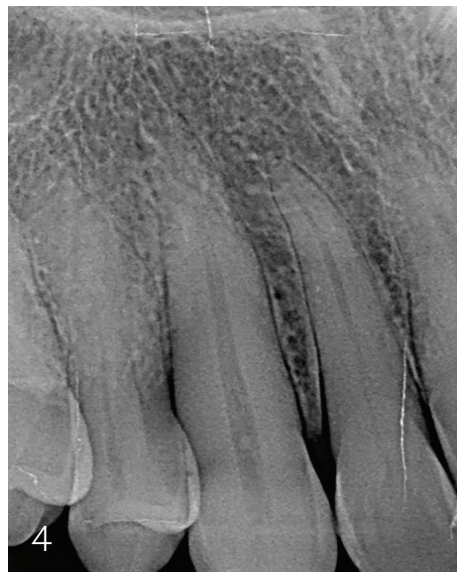
**Abb. 2-4:** Exemplarisch die Sondierung und der Zahnfilm an Zahn 13. Der Defekt ist im Zahnfilm lediglich erahnbar in seiner Ausdehnung, jedoch durch die Summation in der Aufnahme nicht klar abgrenzbar.

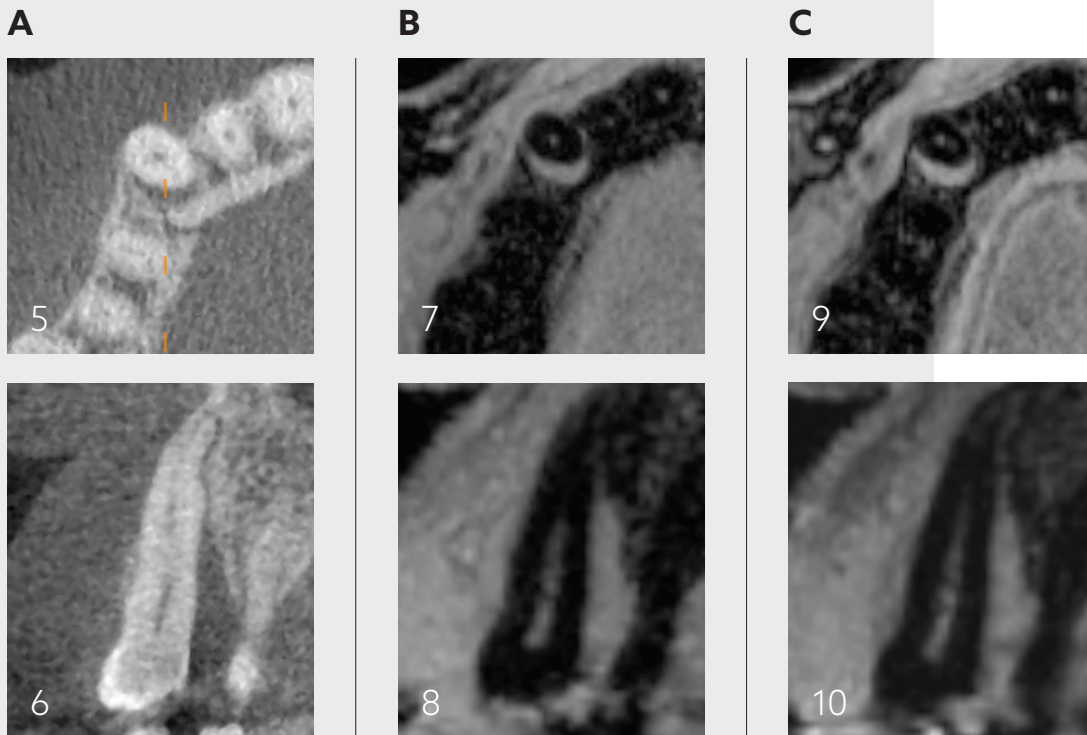
- A) DVT-Bildgebung in axialer und sagittaler Schicht von Zahn 13.  
 B) T1-gewichtete Sequenz ohne Kontrastmittel.  
 C) T1-gewichtete Sequenz mit Kontrastmittel.

**Abb. 5-10:** Darstellung der zugehörigen DVT und dMRT-Bildgebung und DVT-Bildgebung von Zahn 13.

In beiden dMRT-Sequenzen ist der Defekt an Zahn 13 gut zu sehen und entspricht ungefähr der Bildgebung im DVT. Messungen ergaben eine vertikale dreiwandige Komponente von 6 mm. Bei genauer Betrachtung erscheint der Defekt in A) etwas kleiner als der Defekt in B) und C) (**Abbildungen Seite 38**).

Am größten erscheint der Defekt in C). Dies deckt sich mit den aktuellen Daten in der Literatur. Hier zeigte sich, dass die Dimensionen der Defekte am kleinsten in der DVT erscheinen, etwas größer in der T1-Sequenz ohne Kontrastmittel und noch etwas größer in der T1-Sequenz mit Kontrastmittel. Am ehesten ist dies damit zu erklären, dass Defekte in der DVT erst ab einer gewissen Demineralisation des entzündeten Knochens erkennbar werden. In der dMRT ist die Detektion hingegen früher möglich, da die Bildgebung auf der Anregung von Wasserstoffprotonen basiert, die in knöchernen Geweben bereits im Rahmen der initialen und der Knochenresorption vorangehenden Entzündungsreaktionen gehäuft vorhanden sind und somit ein Signal erzeugen können.
