# Mikro-invasive Behandlung von **post-orthodontischen White Spots** auf Glattflächen

**Autoren** \_Marcio Garcia dos Santos, DDS, MS, PhD; Sillas Duarte Jr, DDS, MS, PhD; Dr. med. dent. Jin-Ho Phark, DDS

Behandlung der WSL nach einer kieferorthopädischen Behandlung mit dem Icon Kariesinfiltrant – vestibular.

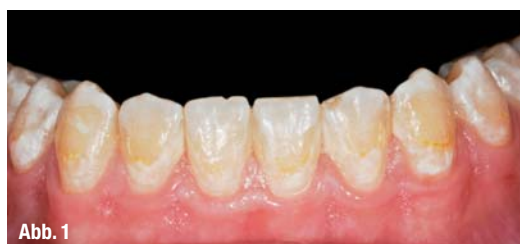
**Abb. 1** \_ Ausgangssituation.

Bei einem 17-jährigen Patienten, der im Rahmen der kieferorthopädischen Behandlung mit einer festsitzenden Apparatur über 24 Monate behandelt wurde, wurde nach erfolgreichem Abschluss der kieferorthopädischen Behandlung und Entbänderung WSL diagnostiziert. Die Läsionen waren vier Wochen nach der Entbänderung unverändert vorhanden und verfärbten sich zusätzlich im Laufe dieser Zeit noch gelbbraun (Abb. 1). Diese ausgeprägten, verfärbten Läsionen beeinträchtigten das Lächeln des Patienten in starkem Maße. Es wurde entschieden, dass diese postorthodontischen Läsionen mit einer neuen Behandlungsmethode, der Kariesinfiltration, behandelt werden.

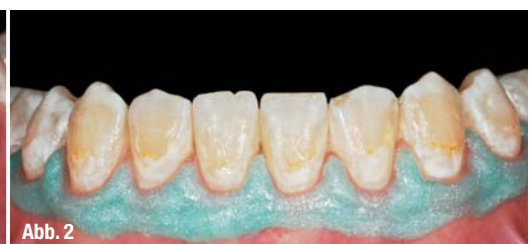
**Abb. 2** \_ Isolierung mit einem lichtgehärteten Kofferdam.

In einem ersten Schritt wurden alle Zähne mit einer fluoridfreien Polierpaste mit einem Gummikelch poliert. Anschließend wurden die zu behandelnden Zähne isoliert. Besonders bei WSL im zervikalen Bereich kann die Anwendung eines Kofferdams zu einer Überlappung führen, wodurch die Zugangsmöglichkeiten während der Behandlung erschwert werden. In diesen Fällen kann ein lichtgehärtetes Isoliermaterial verwendet werden (Opaldam, Ultradent, South Jordan, UT, USA) (Abb. 2). Dieses Verfahren wird häufig bei ambulanten Bleachingbehandlungen angewendet, da es sehr benutzerfreundlich ist und das Arbeitsgebiet effektiv isoliert. Um das Überlappen der WSL in den zervikalen Bereichen zu verhindern, wurde das Barrierematerial vorsichtig auf folgende Weise angebracht. Zunächst wurde durch Aussparen des Gingivalrandes die benachbarte Gingiva bis zur mukogin-

givalen Grenzlinie mit dem lichterhärtenden Isoliermaterial mithilfe einer 20er Kanüle abgedeckt. Anschließend wurde das Isoliermaterial direkt am Gingivalsaum mit einer feineren 25er Kanüle appliziert und lichtgehärtet. So kann das Material präzise entlang des Gingivalsaumes angebracht werden, ohne dass die WSL überlappt werden. In einigen Fällen kann die zusätzliche Verwendung eines Retraktionsfadens sinnvoll sein, bevor das Isoliermaterial aufgebracht wird.

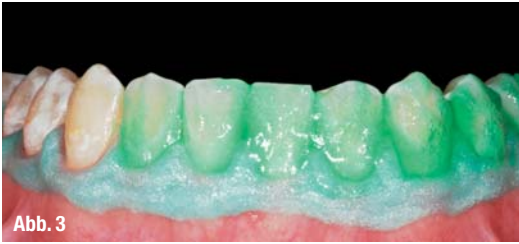
**Abb. 3\_** Konditionierung der Zähne 35–42 über zwei Minuten mit Icon-Etch.

Nach der erfolgreichen Isolierung des Arbeitsfeldes folgte die Durchführung der Kariesinfiltration (Icon Kariesinfiltrant – vestibular, DMG, Hamburg, Deutschland). Beim ersten Schritt der Infiltrationsbehandlung wurde die pseudointakte Oberflächenschicht mit 15%igem HCl-Gel (Icon-Etch) erodiert (Abb. 3). Aufgetragen wurde das Gel mit einem Applikator, der speziell für die Anwendung an glatten Oberflächen entwickelt wurde und der an die Spritze mit dem Ätzgel angeschlossen werden kann. In der Mitte des Applikators befindet sich eine Öffnung, durch die das Material abgegeben wird. Die Beflockung um diese Öffnung herum gewährleistet die gleichmäßige Verteilung des Ätzgels oder Kunststoffes in den gewünschten Bereichen. In diesem Fall wurden die Zähne 35 bis 42 mit Icon behandelt. Zu Vergleichszwecken wurden die Zähne 43 bis 45 mit Fluoridlack behandelt. Der Ätzschritt erforderte zur ausreichenden Entfernung der Oberflächenschicht eine Kontaktzeit von zwei Minuten. Bei älteren, eher inaktiven oder stark verfärbten Läsionen kann eine Wiederholung des Ätzschrittes für weitere zwei Minuten erforderlich sein. Benachbarte Zähne, die nicht mit Icon behandelt werden, können mit einem Mylar Tape oder Teflon Tape geschützt werden. Damit ein homogenes Ätzmuster erreicht wird, wurde das Ätzgel während der Kontaktzeit kreisend mit dem Applikator bewegt. Dann wurde das Ätzgel sorgfältig mit Wasserspray abgespült und die Zähne wurden mit Luftspray getrocknet. Nun sollte die Oberfläche eine kalkartige, weiße Erscheinung haben, die mit dem Ätzmuster beim herkömmlichen Schmelz-Ätzverfahren mit einem 37%igen  $H_3PO_4$ -Gel vergleichbar ist. Nach der Ätzung sollten sämtliche Verfärbungen verschwunden sein.

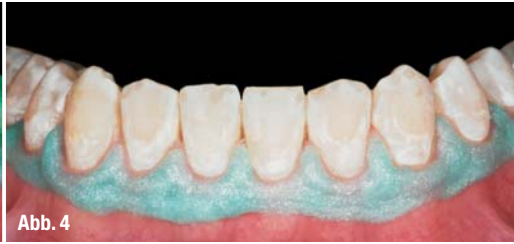
**Abb. 4\_** Konditionierte Zähne nach der Trocknung mit Icon-Dry.

benetzt und dann mit Luftspray getrocknet. Schon 5–10 Sekunden nach der Icon-Dry Anwendung waren die weißen Flecken unsichtbar oder weniger intensiv. Bei diesem Schritt hat man eine sehr gute Zwischenkontrolle des möglichen ästhetischen Ergebnisses der Infiltrationsbehandlung. Wenn allerdings die Verfärbung oder der weiße Fleck an diesem Punkt weiter bestehen sollte, sollten das Ätzen und das Trocknen noch einmal wiederholt werden. Mit der Verdunstung des Ethanol und der folgenden Lufttrocknung sollten die Läsionen wieder eine kalkweiße Erscheinung annehmen (Abb. 4). Insgesamt kann der Ätzschritt dreimal durchgeführt werden.

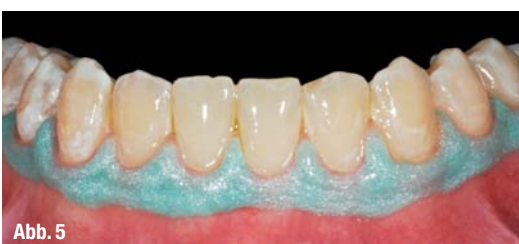
**Abb. 5\_** 1. und 2. Infiltrationsschritt mit Icon-Infiltrant (drei Minuten, eine Minute).

Dann wurde ein neuer Applikator auf die Icon-Infiltrant-Spritze aufgeschraubt und der Infiltrant aufgetragen. Das erfolgte in zwei Schritten. Beim ersten Infiltrationsschritt war eine Einwirkzeit von drei Minuten erforderlich. Danach wurden Überschüsse auf der Oberfläche vorsichtig mit Watterollen und Zahnseide entfernt. Dann wurde der Infiltrant 40 Sekunden lang lichtgehärtet (Abb. 5 und 6). Der Infiltrant wurde ein zweites Mal aufgetragen, nun aber nur für eine Minute (Abb. 5 und 6), abschließend folgte die Lichthärtung für weitere 40 Sekunden. Zweck dieses zweiten Infiltrationsschrittes ist die Optimierung der Oberfläche durch das Auffüllen von Unregelmäßigkeiten. Verbleibendes überschüssiges Material wurde mit einem Scaler oder mit einer sichelförmigen Skalpellklinge entfernt. Dann wurde die infiltrierte Oberfläche poliert (Abb. 7). Abbildung 8 zeigt ein perfektes ästhetisches Ergebnis einen Monat nach der Infiltrationsbehandlung (Abb. 8).

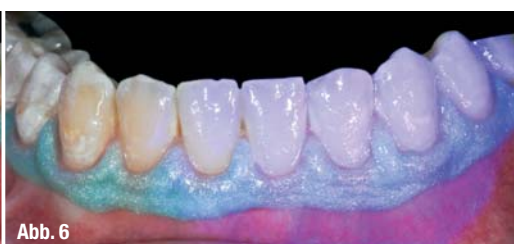
**Abb. 6\_** Lichthärtung über 40 Sekunden nach jedem Infiltrationsschritt.

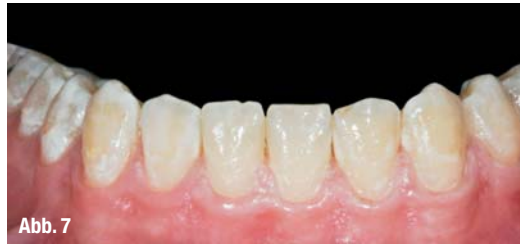
**Abb. 7\_** Nach der Entfernung des flüssigen Kofferdams und des überschüssigen Materials.
