Problemfall Periimplantitis – Der Er:YAG-Laser hilft

Die Prognose bei Entzündungen des Implantatbettes hat sich in den letzten Jahren immer mehr verbessert. Selbst bei ungünstigen Ausgangsbedingungen ist es möglich, eine bestehende Periimplantitis nachhaltig zu therapieren. Als entscheidender Faktor bei dieser Behandlung wird der Er:YAG-Laser gesehen, mit dem die betroffenen Strukturen soweit vorbereitet werden konnten, dass eine anschließende Augmentation mit TCP-Granulat erfolgreich verlaufen kann.

Dr. Timo Simniok/Wedemark

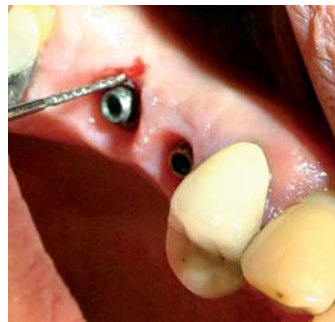
Abb. 1: Ausgangsbefund am Implantat in Regio 016. – **Abb. 2:** Ausgangsbefund (OPG-Ausschnitt) mit schüsselförmigem Knochendefekt am Implantat 016.

Bei einer 52-jährigen Patientin waren alio loco in Regio 015 bzw. 016 Implantate (Straumann) inseriert worden. Diese waren nach abgeschlossener Osseointegration mit zwei einzeln verschraubten Kronen prothetisch versorgt worden. Seit ca. fünf Jahren befand sich diese Versorgung beschwerdefrei in Funktion. Die Patientin stellte sich bei uns mit einer vestibulären, nicht schmerzenden Schwellung in Regio 016 vor. In der Anamnese gab die Patientin an, dass sie Raucherin sei und täglich 0,5 mg Prednisolon zur Behandlung einer Autoimmunerkrankung als Dauermedikation einnehme. Bei der vorsichtigen Sondierung entleerte sich Pus aus einer 7–10 mm tiefen periimplantären Tasche (Abb. 1). Beide Implantate waren fest im Knochen inseriert und nicht perkussionsempfindlich. Okklusale Kontakte bestanden nicht.

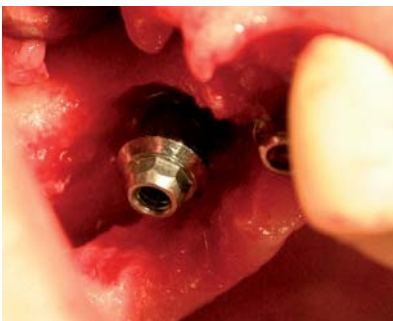
Abb. 5: Gereinigte Implantatoberfläche direkt nach dem Lasereinsatz. – **Abb. 6:** Augmentation des Knochendefekts mit TCP-Granulat.
