Problemfall Periimplantitis – Der Er:YAG-Laser hilft

Die Prognose bei Entzündungen des Implantatbettes hat sich in den letzten Jahren immer mehr verbessert. Selbst bei ungünstigen Ausgangsbedingungen ist es möglich, eine bestehende Periimplantitis nachhaltig zu therapieren. Als entscheidender Faktor bei dieser Behandlung wird der Er:YAG-Laser gesehen, mit dem die betroffenen Strukturen soweit vorbereitet werden konnten, dass eine anschließende Augmentation mit TCP-Granulat erfolgreich verlaufen kann.

Dr. Timo Simniok/Wedemark

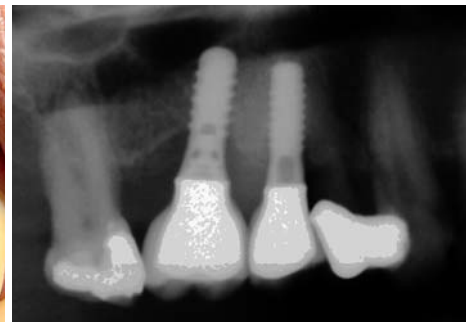
Abb. 1: Ausgangsbefund am Implantat in Regio 016. – **Abb. 2:** Ausgangsbefund (OPG-Ausschnitt) mit schüsselförmigem Knochendefekt am Implantat 016.

In der Panoramaschichtaufnahme zeigte sich ein schüsselförmiger Knochendefekt am Implantat 016 (Abb. 2), was eine Periimplantitis nahe legte (Heitz-Mayfield 2008).

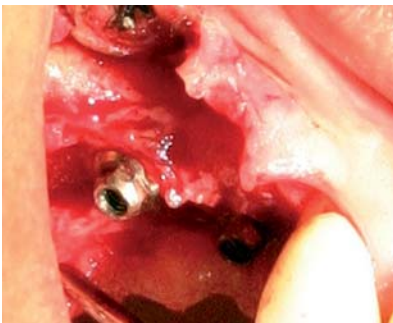
Abb. 3: Infizierte periimplantäre Strukturen. – **Abb. 4:** Abtragung des Granulationsgewebes mit dem Er:YAG-Laser unter Wasserkühlung.

Hierfür wurden beide Kronen entfernt. Danach wurde in LA ein vestibulärer Trapezlappen gebildet und das periimplantäre Weichgewebe dargestellt (Abb. 3). Mit dem R14-Handstück des Er:YAG-Lasers (Fidelis Plus III, Fa. Fotona) erfolgte die Entfernung dieses Granulationsgewebes bis in den Fundus der periimplantären Tasche (Pulsdauer: SP ca. 275 µs; Pulsenergie: 150 mJ; Pulsfrequenz: 15 Hz; Luft und Wasser). Im Anschluss wurde mit denselben Laserparametern auch die Implantatoberfläche dekontaminiert (Abb. 4). Durch die Wahl einer niedrigen Pulsenergie von 150 mJ blieb der ortständige Knochen unbeschädigt und zeigte keinerlei thermische Nekrosen (Abb. 5). Zur Auffüllung des Knochendefektes, der bis zur Implantatschulter eine Tiefe von 5–7 mm zeigte, wurde Knochenersatzmaterial (BIORESORB, Fa. Oraltronic) eingelagert (Abb. 6 und 7). Es erfolgte eine Wundversorgung mit Nähten und die Kronen wurden wieder verschraubt. Post OP rezeptierten wir Rp.: Clindamycin N2 300 mg; 3/d und Ibuprofen N1 400 mg ad lib.

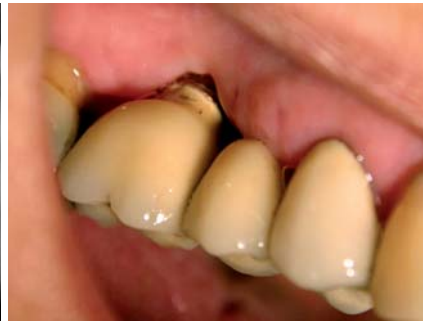
Bei der Spülkontrolle nach sechs Monaten zeigten sich dieselben stabilen klinischen Verhältnisse (Abb. 8). Die periimplantäre Tasche am Implantat 016

Abb. 7: Röntgenkontrolle der Augmentation am Implantat o16. – **Abb. 8:** Zustand der Gewebe sechs Monate post OP.
