Ästhetische Frontzahnversorgung nach implantologischem Misserfolg

Retten, was noch zu retten ist!

Autoren_Dr. Florian Göttfert, Dr. Marcus Striegel

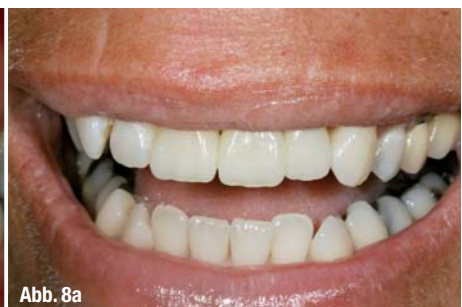
Abb. 8a

Das geschulte Auge erkennt natürlich eine ästhetisch nicht optimal gelöste Endversorgung. Betrachtet man die Ausgangssituation, ist das Ergebnis durchaus besser als erwartet gelungen (Abb. 8a).
