# Ästhetische Frontzahnversorgung nach implantologischem Misserfolg

## Retten, was noch zu retten ist!

**Autoren**\_Dr. Florian Göttfert, Dr. Marcus Striegel

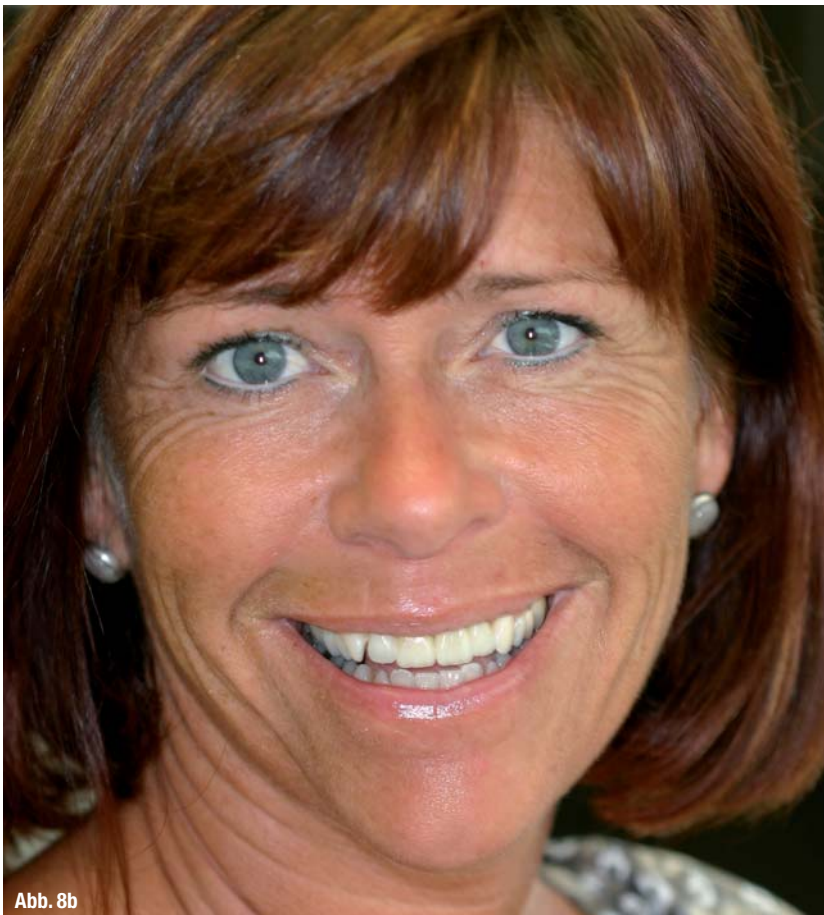
Abb. 8b

Ein glücklicher Patient und ein zufriedener Behandler waren das Resultat dieser stark kompromittierten Ausgangslage (Abb. 8b).

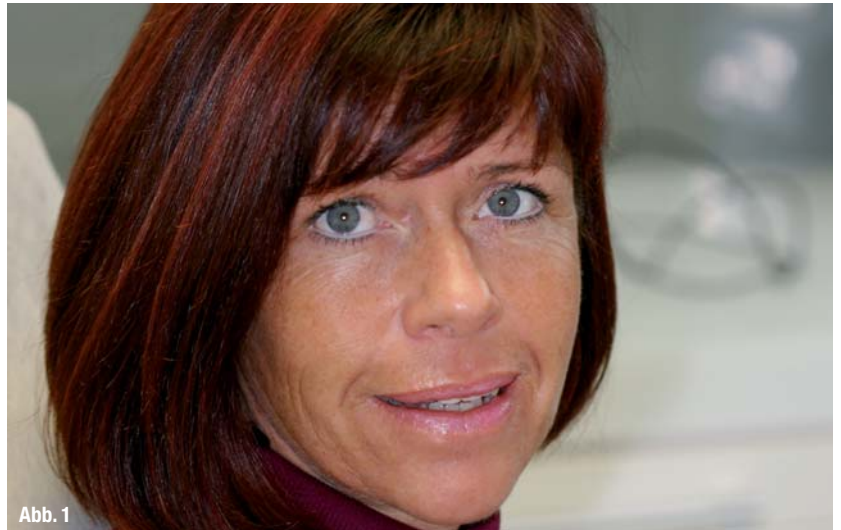
Abb. 1

Der Fall erschien primär einfach zu lösen. Zwei korrekt inserierte Implantate und eine darauffolgende vollkeramische Restauration waren der anfängliche Behandlungsplan (Abb. 1 und 2).

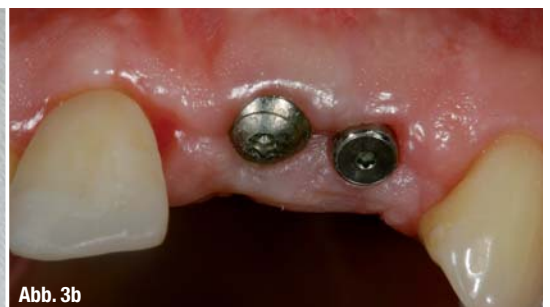
Abb. 3b

Nach Abnahme der temporären Versorgung wurde schnell deutlich, dass in diesem Fall eine implantologische Versorgung nicht mehr notwendig war (Abb. 3a und b). Zwei entgegen aller Parameter des heutigen Wissensstands inkorporierte Implantate machten eine herkömmliche prothetische Versorgung unmöglich.

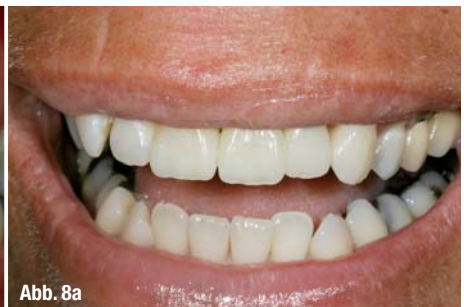
Abb. 8a

Das geschulte Auge erkennt natürlich eine ästhetisch nicht optimal gelöste Endversorgung. Betrachtet man die Ausgangssituation, ist das Ergebnis durchaus besser als erwartet gelungen (Abb. 8a).
