# Ganz anders als gewohnt

| ZT Wolfgang Borgmann

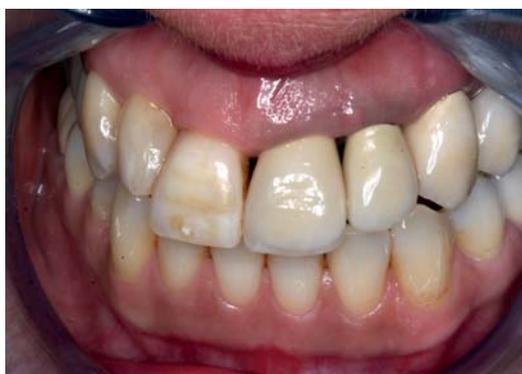
Abb. 1: Die Patientin litt nach eigenen Worten unter „Hasenzähnen“ und störte sich an dunklen Kronenrändern.

Üblicherweise beträgt der vertikale Überbiss der Frontzähne zirka zwei bis drei Millimeter. Im Fall der etwa 40-jährigen Patientin, die sich in der Praxis vorstellte, war dieser Abstand deutlich größer. Sie litt – wie sie selbst sagte – „seit mehr als zehn Jahren“ unter ihren „Hasenzähnen“. Außerdem war sie unglücklich über dunkle Ränder, die sich an den Marginalsäumen ihrer bisherigen Versorgung an 21, 22, 23 zeigten (Abb. 1). Sie wünschte sich gleichmäßige Zähne und wollte ihre Frontzahnsituation kosmetisch verbessern lassen. Bestärkt durch Zuspruch ihres Ehemanns hat sie deshalb trotz einer generellen Angst vor Zahnarztpraxen Mut gefasst, die Situation verbessern zu lassen. Nach einer umfassenden Aufklärung in der Praxis und entsprechender Information über die modernen ästhetischen Mög-

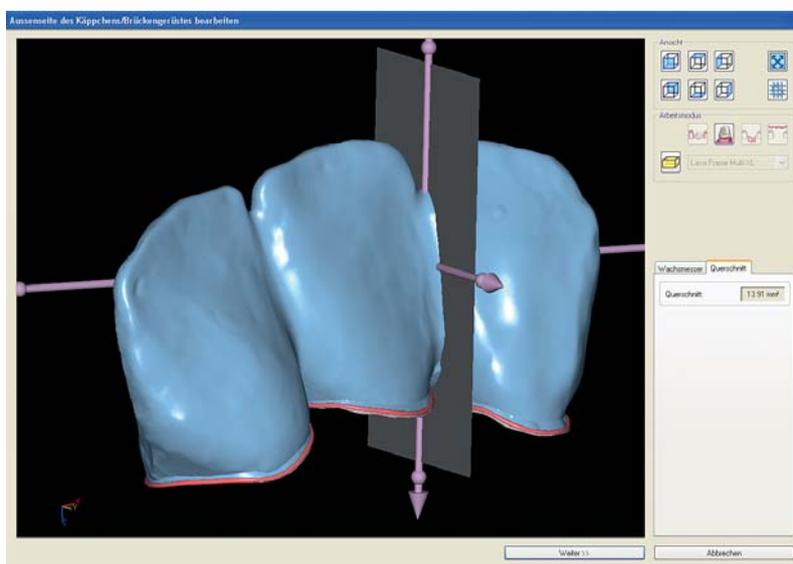
Abb. 2: Bei der Gestaltung des virtuellen Gerüsts baute Zahntechniker Wolfgang Borgmann palatinal Rücken-schutzplatten auf, die Scherkräfte auffangen sollen.

Der Behandler präparierte an beiden Stümpfen jeweils eine Hohlkehle. Anschließend gestaltete Zahntechniker Wolfgang Borgmann in seinem Weilheimer Design- und Fertigungscenter ein virtuelles Gerüst aus Lava™ Zirkondioxid. Dabei erweiterte er die Kronen und das Brückenglied in ihrem frontalen Zentrum um eine Girlande. Diese Wulst federt Kaukräfte ab, verteilt sie und leitet gezielt Stress vom Gerüst weg. Letztlich stellt sie dadurch eine

zusätzliche Sicherheit gegen Chipping dar. Von palatinal wurde eine Rücken-schutzplatte gestaltet, die Scherkräfte auffangen soll (Abb. 2).

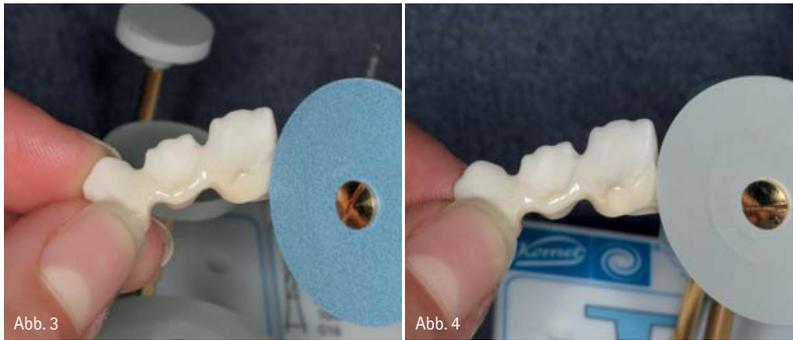
Abb. 3: Der neue blaue Zirkonpolierer 94011C von Komet ist speziell für das Vorpolieren harter Werkstoffe entwickelt worden. Mit ihm kann man auch sehr gut proximale Kontaktflächen nacharbeiten. – Abb. 4: Mit dem hellgrauen Zirkonpolierer 94011F poliert man Zirkongerüste zu spiegelndem Hochglanz. – Abb. 5: Der Zahnbogen verläuft jetzt harmonisch und die Rückenschutzplatten bieten maximalen Schutz. – Abb. 6: Die korrigierte Situation wirkt natürlich. Die Verblendungen integrieren sich hervorragend und farbliche Unterschiede werden nicht wahrgenommen.

zipiert und gezielt auf den harten Zirkondioxidwerkstoff abgestimmt. Mit einem blauen Polierer 94011C poliert man bis zu einem matten Glanz vor (Abb. 3) und poliert die Gerüste im Anschluss mit einem hellgrauen Polierer 94011F zu richtigem Hochglanz (Abb. 4). Nach dem Verblenden überarbeitete Wolfgang Borgmann die gebrannten Gerüste wiederum mit den Zirkonpolierern. „Mit den beiden unterschiedlichen Polierern glätten wir die Keramikoberfläche, damit sich Plaque
