# Ganz anders als gewohnt

| ZT Wolfgang Borgmann

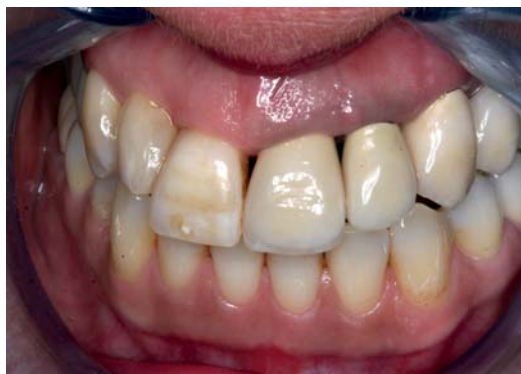
Abb. 1: Die Patientin litt nach eigenen Worten unter „Hasenzähnen“ und störte sich an dunklen Kronenrändern.

Üblicherweise beträgt der vertikale Überbiss der Frontzähne zirka zwei bis drei Millimeter. Im Fall der etwa 40-jährigen Patientin, die sich in der Praxis vorstellte, war dieser Abstand deutlich größer. Sie litt – wie sie selbst sagte – „seit mehr als zehn Jahren“ unter ihren „Hasenzähnen“. Außerdem war sie unglücklich über dunkle Ränder, die sich an den Marginalsäumen ihrer bisherigen Versorgung an 21, 22, 23 zeigten (Abb. 1). Sie wünschte sich gleichmäßige Zähne und wollte ihre Frontzahnsituation kosmetisch verbessern lassen. Bestärkt durch Zuspruch ihres Ehemanns hat sie deshalb trotz einer generellen Angst vor Zahnarztpraxen Mut gefasst, die Situation verbessern zu lassen. Nach einer umfassenden Aufklärung in der Praxis und entsprechender Information über die modernen ästhetischen Mög-
