Ganz anders als gewohnt

| ZT Wolfgang Borgmann

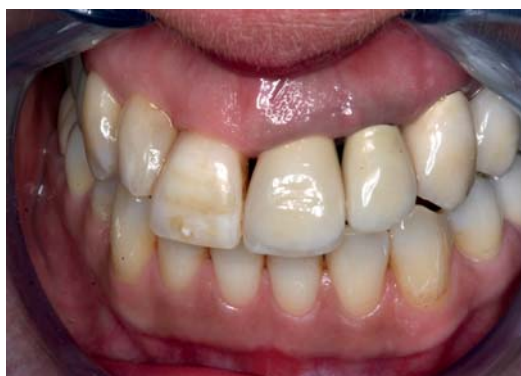
Abb. 1: Die Patientin litt nach eigenen Worten unter „Hasenzähnen“ und störte sich an dunklen Kronenrändern.

Üblicherweise beträgt der vertikale Überbiss der Frontzähne zirka zwei bis drei Millimeter. Im Fall der etwa 40-jährigen Patientin, die sich in der Praxis vorstellte, war dieser Abstand deutlich größer. Sie litt – wie sie selbst sagte – „seit mehr als zehn Jahren“ unter ihren „Hasenzähnen“. Außerdem war sie unglücklich über dunkle Ränder, die sich an den Marginalsäumen ihrer bisherigen Versorgung an 21, 22, 23 zeigten (Abb. 1). Sie wünschte sich gleichmäßige Zähne und wollte ihre Frontzahnsituation kosmetisch verbessern lassen. Bestärkt durch Zuspruch ihres Ehemanns hat sie deshalb trotz einer generellen Angst vor Zahnarztpraxen Mut gefasst, die Situation verbessern zu lassen. Nach einer umfassenden Aufklärung in der Praxis und entsprechender Information über die modernen ästhetischen Mög-
