Ästhetische und funktionelle Rehabilitation eines fortgeschrittenen Abrasionsgebisses

Minimalinvasive Versorgung mit okklusalen und labialen Veneers

Autoren_Dr. Annett Kobler, Dr. Christian R. Gernhardt

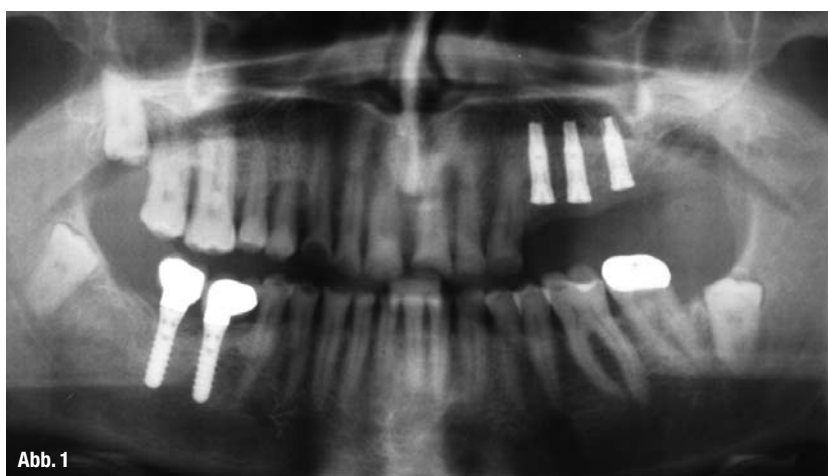
Abb. 1

Abb. 1_ OPG nach Exzision und Implantation im II. Quadranten. Die Behandlung der natürlichen Zähne wurde noch nicht begonnen.

Es wurden in Regio 24 und 25 je ein 4 x 13 mm und in Regio 26 ein 4 x 11,5 mm 3/ Osseotite Certain Implantat inseriert (Abb. 1), dabei wurde in Regio 24 und 25 mit autologem Knochen aus den gewonnenen Bohrspänen geringfügig augmentiert. Die Implantate heilten gedeckt für fünf Monate ein.

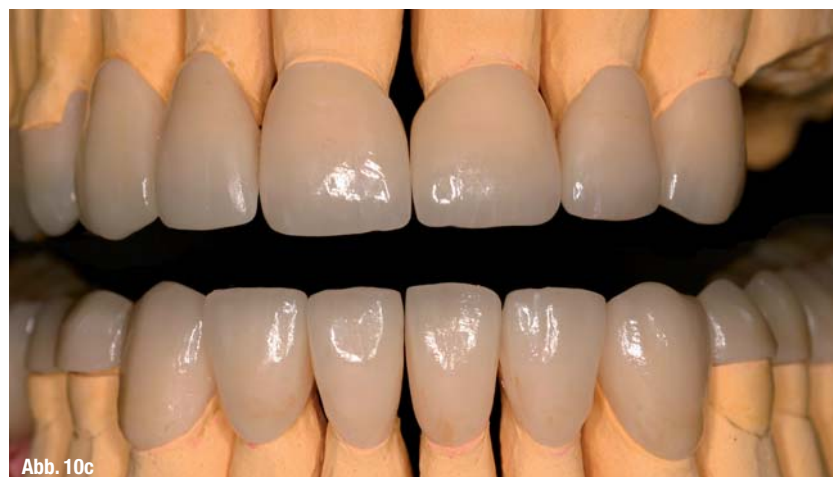
Abb. 10c

Abb. 10a-c _ Fertiggestellte Restaurationen im Ober- und Unterkiefer auf dem Modell.

Die fertiggestellten Restaurationen aus Hera Ceram Press- und Verblendkeramik (Heraeus, Hanau) wurden mit Try-In Paste (Ivoclar Vivadent, Ellwangen) einprobiert und auf Passung und Farbe kontrolliert. Danach wurden die Restaurationen angeätzt (IPS Ceramics Ätzgel, Ivoclar Vivadent, Schaan, Liechtenstein) und mit einem Haftsilan (Monobond S, Ivoclar Vivadent, Schaan, Liechtenstein) konditioniert. Nach absoluter Trockenlegung unter Kofferdam wurden die Zähne nach Konditionierung mit 37%iger Phosphorsäure mit dem Dentinhaftvermittlersystem Syntac (Ivoclar Vivadent, Schaan, Liechtenstein) vorbehandelt und die Veneers mit Variolink II (Ivoclar Vivadent, Schaan, Liechtenstein) befestigt. Zuerst wurden die Restaurationen im III. Quadranten zementiert, danach wurden die Abutments auf 46 und 47 mit 35 Ncm aufgeschraubt, die Schraubenzugänge mit Clip (VOCO, Cuxhaven) verschlossen und die Kronen mit Temp Bond (American Dental Systems, Vaterstetten) zementiert. Danach wurden die Restaurationen auf 44, 45, 14 und 15 befestigt. In einer zweiten Behandlungssitzung wurden die Veneers
