# Ästhetische und funktionelle Rehabilitation eines fortgeschrittenen Abrasionsgebisses

## Minimalinvasive Versorgung mit okklusalen und labialen Veneers

**Autoren**\_Dr. Annett Kobler, Dr. Christian R. Gernhardt

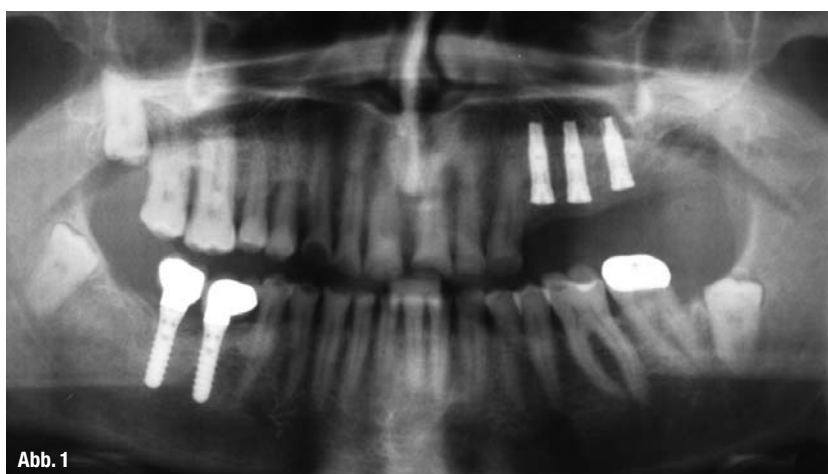
Abb. 1

**Abb. 1**\_ OPG nach Exzision und Implantation im II. Quadranten. Die Behandlung der natürlichen Zähne wurde noch nicht begonnen.

Es wurden in Regio 24 und 25 je ein 4 x 13 mm und in Regio 26 ein 4 x 11,5 mm 3/ Osseotite Certain Implantat inseriert (Abb. 1), dabei wurde in Regio 24 und 25 mit autologem Knochen aus den gewonnenen Bohrspänen geringfügig augmentiert. Die Implantate heilten gedeckt für fünf Monate ein.

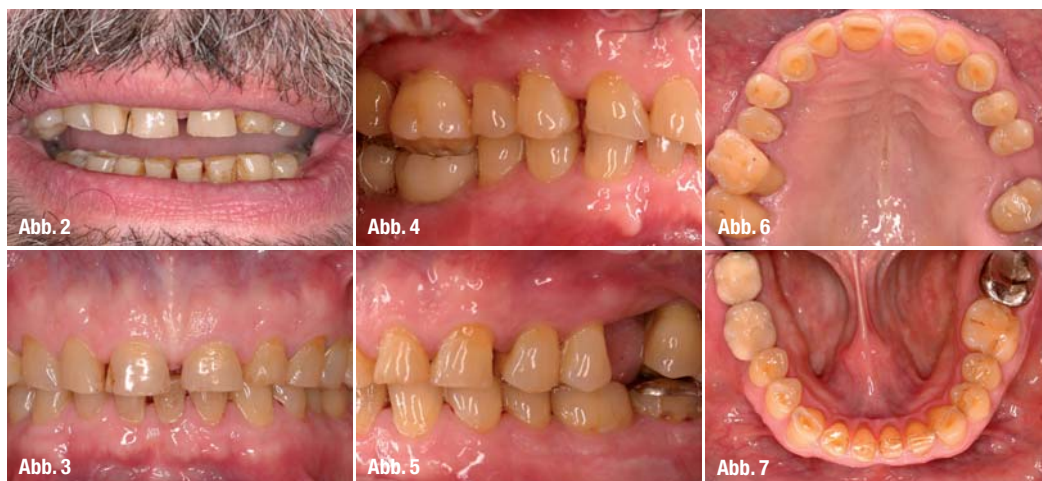
**Abb. 2**\_ Extraorale Ansicht der Ausgangssituation.

**Abb. 3**\_ Die intraorale Ansicht zeigt den Umfang der Zahnschädigungen des vorliegenden Abrasionsgebisses.

**Abb. 4**\_ Laterale Ansicht der rechten Gebisshälfte vor Beginn der Behandlung.

**Abb. 5**\_ Laterale Ansicht der linken Gebisshälfte zu Beginn. Der 26 musste extrahiert werden.

**Abb. 6**\_ Okklusale Ansicht des Oberkiefers nach Exzision des Zahnes 26. Deutlich zu erkennen sind die massiven Zahnhartsubstanzverluste.

**Abb. 7**\_ Okklusale Ansicht des Unterkiefers. Auch hier liegen umfangreiche Schädigungen der Zahnhartsubstanz vor.

Gingivale Entzündungszeichen und parodontaler Attachmentverlust vor allem im Bereich der Prämolaren und Molaren bei unzureichender Mundhygiene waren erkennbar. An allen Zähnen waren starke abrasive und erosive Zahnhartsubstanzdefekte vorhanden, wodurch ein massiver Bisshöhenverlust eingetreten war. Die Zähne 16 und 17 waren stark elongiert und nach vestibulär gekippt und somit ein Gleithindernis in der dynamischen Okklusion. Die implantatprothetische Versorgung von 46 und 47 war angepasst an die elongierten Zähne 16, 17 ausgeführt worden, sodass eine massive vertikale Stufe in der Okklusionsebene vorhanden war. Die dynamische Okklusion war dadurch in der Protrusion und Laterotrusion behindert. Eine Front-Eckzahnführung war durch die abrasiven Zahnhartsubstanzverluste nicht mehr vorhanden (Abb. 2-6).

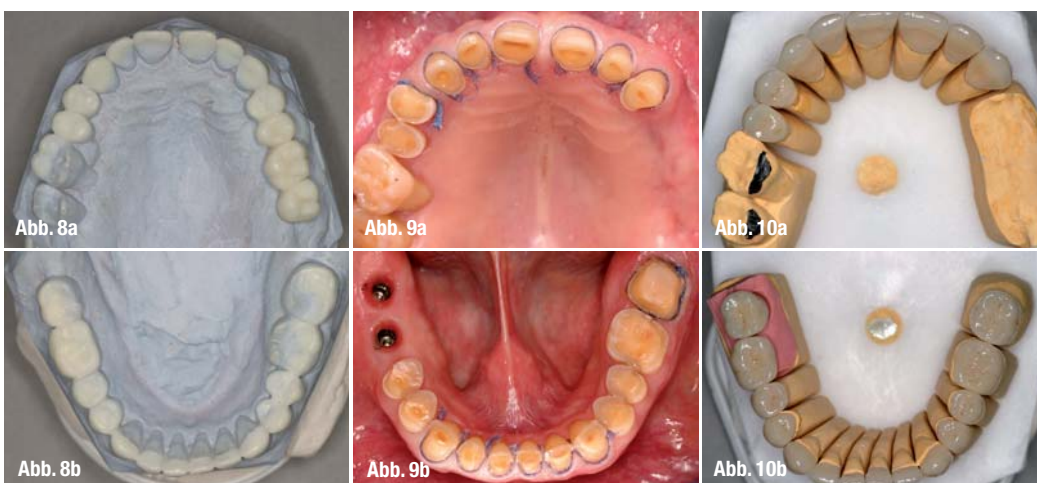
**Abb. 8a und b** \_ Diagnostisches Wax-up des Ober- und Unterkiefers in neuer vertikaler Relation. Auf dieser Basis wurden Provisorien hergestellt. **Abb. 9a und b** \_ Ansicht des Ober- und Unterkiefers nach Präparation der Zähne vor provisorischer Versorgung. **Abb. 10a-c** \_ Fertiggestellte Restaurationen im Ober- und Unterkiefer auf dem Modell.

Anhand der neu bestimmten Bisshöhe wurde ein diagnostisches Wax-up (Abb. 7a, b) hergestellt, um das Ausmaß der restaurativen Therapie abzuschätzen und dem Patienten die geplanten Veränderungen besser veranschaulichen zu können.

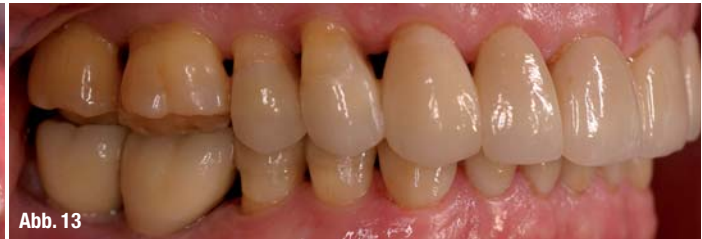
Abb. 13

**Abb. 13 und 14** \_ Laterale Ansicht der beiden Gebisshälften nach Eingliederung.

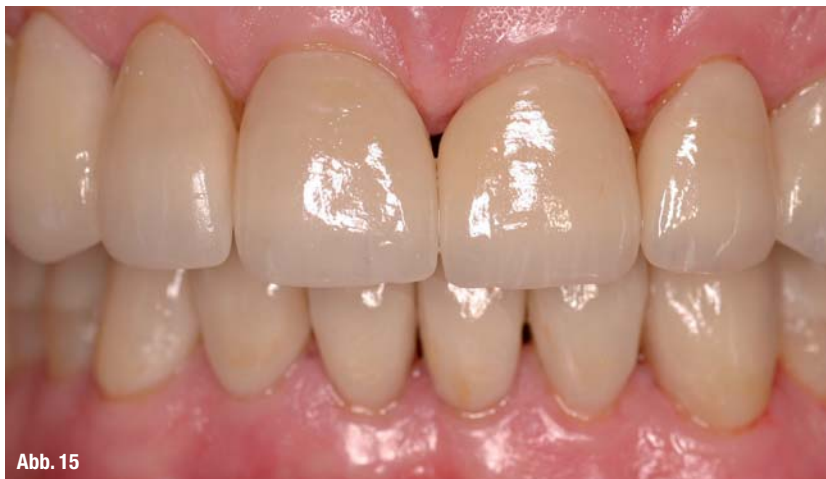
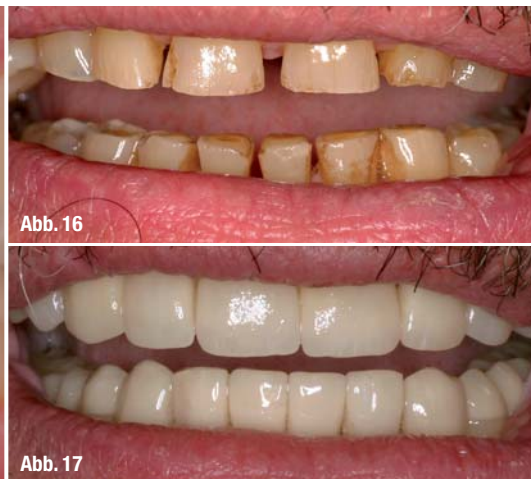
**Abb. 15\_** Frontale Ansicht nach Eingliederung zeigt die deutliche Verbesserung im Vergleich zum Ausgangszustand.

**Abb. 16\_** Lippenbild zu Beginn der Behandlung. Deutlich sichtbare Abrasionen.

**Abb. 17\_** Lippenbild nach Eingliederung der gesamten vollkeramischen Versorgung und Verbesserung der Situation.
