# Frontzahnrestaurationen in überdurchschnittlich belasteten Bereichen

**Autor** \_ Prof. Dr. Claus-Peter Ernst

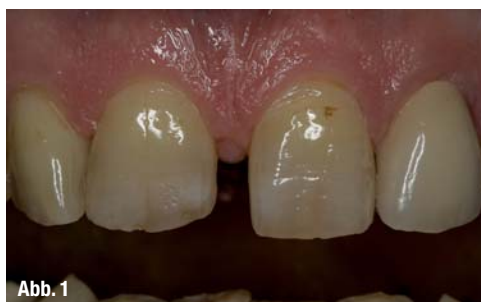
**Abb. 1** \_ Abradierte Kompositfüllung  
inzisal an Zahn 11.

Der 61-jährige Patient wurde vor vier Jahren mit einer adhäsiven Klasse IV-Restauration an Zahn 11 versorgt – es kam damals ein Nanofüller-Komposit mit eigentlich sehr guten physikalischen Eigenschaften zum Einsatz. Reste dieser Restauration sind an Zahn 11 in Abbildung 1 noch zu erkennen. Der adhäsive Verbund zeigte sich in diesem Fall stabiler als das Restaurationsmaterial selbst! In Abbildung 2 ist die Ursache der Abrasion klar ersichtlich – eine Überbelastung des Anbaus, die der Behandler (= Autor des jetzt vorliegenden Beitrages) übersehen hatte. Natürlich könnte auch spekuliert werden, dass sich die in Abbildung 2 ersichtliche Parafunktion erst im Laufe der vier Jahre eingestellt hat; die dürfte aber eher als unwahrscheinlich angesehen werden. Da der Patient grundsätzlich mit adhäsiven Versorgungen sehr zufrieden war, bat er gerade unter den Aspekten der Zahnhartsubstanzschonungen und dem Ansinnen eine Überkronung zu vermeiden, um einen erneuten plastischen Aufbau des Zahnes und zusätzlich um eine Reduktion des Spatiums intermediale zwischen seinen beiden mittleren Schneidezähnen. Nach eingehender Untersuchung und Beratung wurde auf das Risiko einer erneuten Abrasion

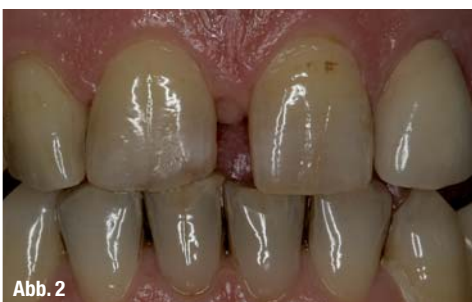
**Abb. 2** \_ Die Ursache der Abrasion:  
Eine Überbelastung des Anbaus  
durch die ersichtliche Parafunktion.

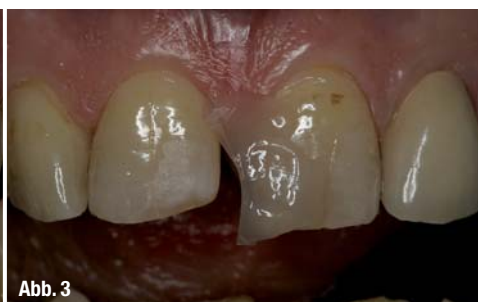
**Abb. 3** \_ Die fertiggestellte Clip/  
Frasacostreifen-Verschaltung  
zur Erstellung des mesialen  
Anbaus zur Reduktion des Spatiums  
intermediale.

steigen und zu einer Kontamination der Klebefläche führen. Die Abbildung 3 zeigt die fertiggestellte Clip/Frasacostreifen-Verschaltung. Nach adhäsiver Vorbehandlung eines Typ 1- Mehrflaschenadhäsivs<sup>1</sup> mit Phosphorsäurekonditionierung (Gluma Solid Bond/Heraeus Kulzer, Hanau) und Lichthärtung des Adhäsivs erfolgte ein Ausspritzen des zervikalen Bereichs mit einem niedrigviskosen Flow-Komposit (Venus Flow A3, Heraeus Kulzer). Vor der Aushärtung des Flowables wurde ein breiter Heidemannspatel approximal zwischen zu versorgende Klebefläche und Frasacostreifenverschaltung eingebracht und leicht gedreht. Diese Drehbewegung ist bei der Verschaltungstechnik essenziell, um einen straffen Approximalkontakt zu generieren. Im vorliegenden Fall war dies nicht erforderlich; durch das leichte Aufspannen des Bereiches zieht sich das Flow-Komposit aber durch eine Art Kapillareffekt etwas nach zervikal und garantiert dort einen glatten und vor allem blasenfreien Verbund zur Zahnhartsubstanz. Erst nach dieser Verspannung wird unter Halt des Heidemannspatels ausgehärtet. Der Aufbau erfolgte anschließend mit dem neuen Restaurationsmaterial Venus Diamond (Heraeus Kulzer), einem Nachfolger des seit längerem bewährten Restaurationsmaterials Venus desselben Herstellers, das neben reduzierter Priorität auf deutlich verbesserte physikalische Eigenschaften wie Abasion und Biegebruchfestigkeit hin entwickelt wurde. Entstanden ist ein neuer Allrounder, der nach den bislang vorliegenden Daten bei allen physikalischen Parametern sehr gute Daten zeigt und nicht nur in einigen ausgewählten. Die Wahl fiel in dem vorliegenden Fall auf dieses neue Material, da wie eingangs beschrieben aufgrund der Parafunktionen des Patienten überdurchschnittliche Ansprüche an die Stabilität des Materials gestellt werden mussten.

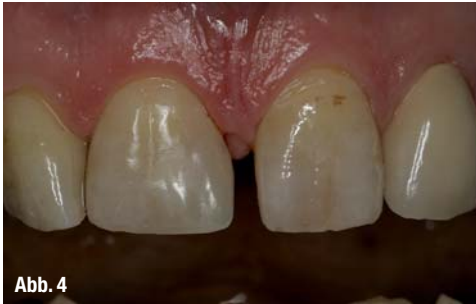
Abb. 4

**Abb. 4\_** Der inzisale Anbau und die mesiale Extension mit den Massen OD, A3 und CL des Venus Diamond Komposites.

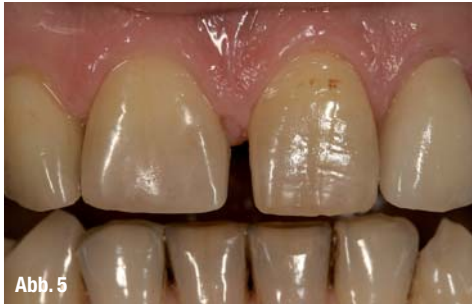
Abb. 5

**Abb. 5\_** Die Restauration in der Folgewoche – vor dem Termin zur Reduktion der Lücke von Seiten des Zahnes 21.

CL-Masse entsprechend nachbilden lassen. Die Abbildung 5 zeigt die Restauration in der Folgewoche – vor dem Termin zur Reduktion der Lücke vonseiten des Zahnes 21. Die Verschalung (Abb. 6) geschah in selber Vorgehensweise wie bei Zahn 11 beschrieben. Auch der Zahn 21 wurde mit einem Feinkorndiamanten oberflächlich leicht angeraut und die Klebefläche mit Phosphorsäuregel konditioniert (Abb. 7). Nach Applikation des identischen Adhäsivs wie bei Zahn 11 (Abb. 8) erfolgte nach dessen Lichthärtung (Abb. 9) die zervikale Ausspritzung mit Flow-Komposit mit separater Lichthärtung nach Verspreizung. Aus Abbildung 10 ist die Extension der opaken Dentinmasse OD erkennbar, in Abbildung 11 die aufgebraute Universalfarbe A3. In Abbildung 12 ist die letzte Schmelzschicht labio-inzisal erkennbar. Palatinal (im Bild nicht erkennbar) befindet sich wiederum die CL-Masse. Jede Schicht wurde einzeln für 20 Sek. mit einem Hochleistungs-LED-Polymerisationsgerät ausgehärtet (Abb. 13). Abbildung 14 zeigt die Restauration direkt nach Ausarbeitung und Politur mit dem neuen zweistufigen Politysystem Venus Supra (Heraeus Kulzer). Die Abbildung 15 entstand bei einem Folge-Kontrolltermin nach vier Wochen. Hier wurde die Oberfläche gezielt getrocknet. Abbildung 16 zeigt dieselbe Situation mit einem leichten Speichelfilm benetzt. Die gewählte Verschalungstechnik zur Verbreiterung der beiden mittleren Schneidezähne erlaubt approximal-zervikal die Gestaltung eines extrem glatten Überganges zwischen Zahnhartsubstanz und Restaurationsmaterial. Dadurch, dass in diesem sensiblen Bereich so gut wie keine Ausarbeitungstraumatisierung entsteht, zeigen sich bereits unmittelbar nach einer derartigen Behandlung gesunde parodontale Verhältnisse mit einem anatomisch korrekten „Herauswachsen“ der

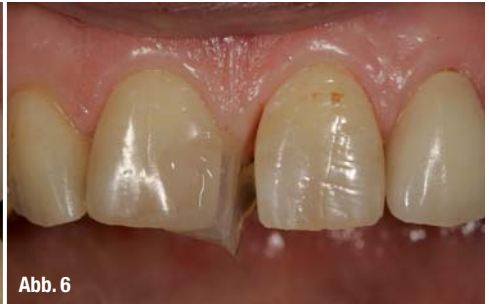
Abb. 6

**Abb. 6\_** Identische Verschalung an Zahn 21 wie vormals an Zahn 11 zur Verbreiterung des Zahnes 21.

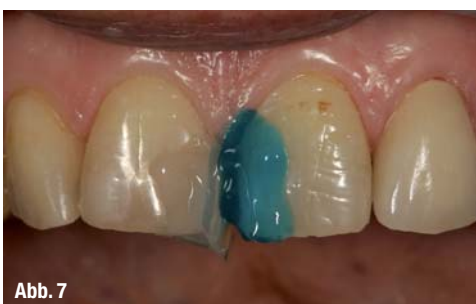
Abb. 7

**Abb. 7\_** Konditionierung der Klebefläche mit Phosphorsäuregel.

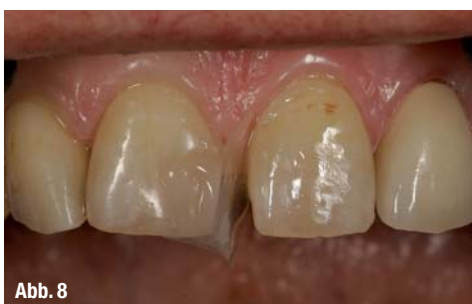
Abb. 8

**Abb. 8\_** Die versiegelte Klebefläche.

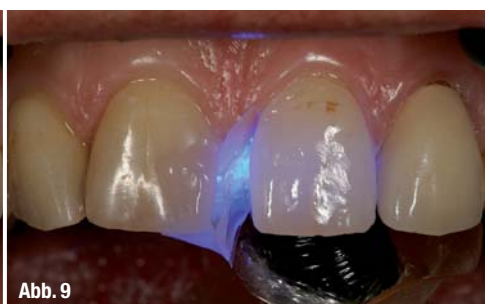
Abb. 9

**Abb. 9\_** Lichthärtung des Adhäsivs.

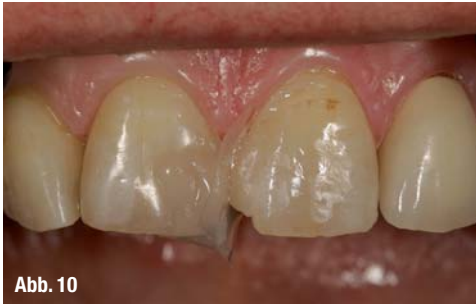
Abb. 10

**Abb. 10\_** Dentinmasse OD.

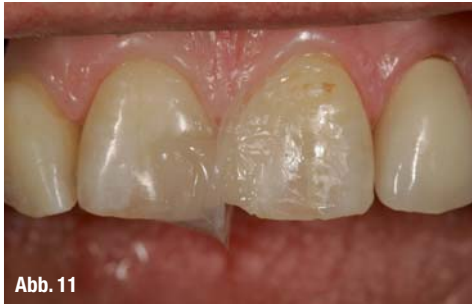
Abb. 11

**Abb. 11\_** Universalmasse A3.

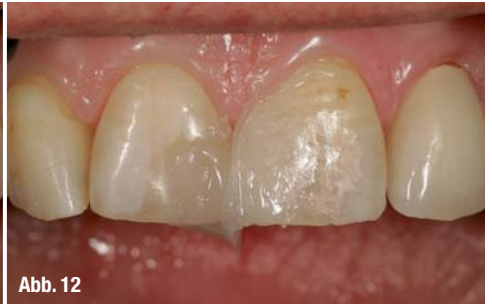
Abb. 12

**Abb. 12\_** Die letzte Schicht A3 vor der Aushärtung.

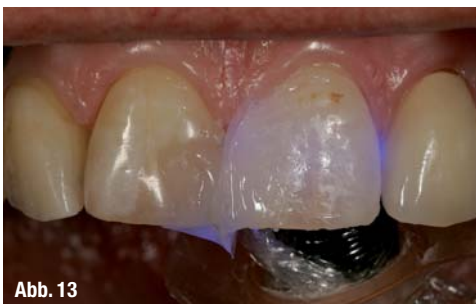
Abb. 13

**Abb. 13\_** Lichtpolymerisation des letzten Kompositinkrements.

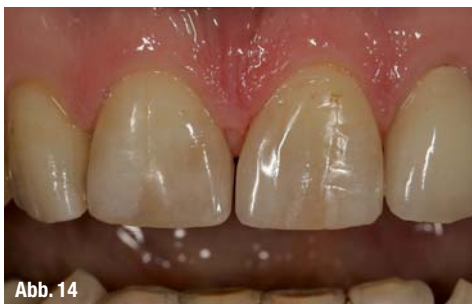
Abb. 14

**Abb. 14\_** Die Restauration direkt nach Ausarbeitung und Politur.

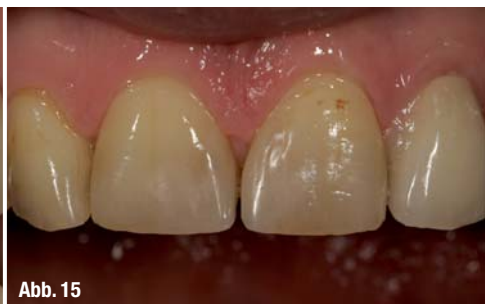
Abb. 15

**Abb. 15\_** Folge-Kontrolltermin nach vier Wochen mit gezielt getrockneter Oberfläche.

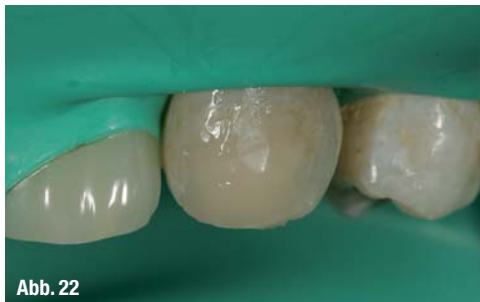
Abb. 22

Abb. 22\_ Universalfarbe A3,5.

Der Zahn 23 des 16-jährigen Mädchen zeigte eine frakturierte Inzisalkante nach einem Reitunfall (Abb. 17). Sowohl labial als auch palatinal lagen deutliche Schmelzabsplitterungen vor. Eigentlich auch kein großer Defekt – doch hinsichtlich des Wiederaufbaus einer Eckzahnführung schon eine Herausforderung sowohl an die physikalischen Eigenschaften des Komposites als auch an den adhäsiven Verbund. Eine konservative Rehabilitation mittels adhäsiv aufgebrachtem Komposit war auch hier sowohl aus Gründen der Zahnhartsubstanzschonung als auch aus Kostengründen die Behandlungsmaßnahme der Wahl. Die Abbildung 18 zeigt den unter Kofferdam isolierten Zahn nach einer Glättung der Präparationsfläche mit einem Feinkorndiamanten. Da die Patientin motorisch eher etwas unruhig war und der Eckzahn sich mithilfe des Wangenabhalters nicht so ideal isolieren ließ, war hier die Kontaminationskontrolle mittels Kofferdam die sinnvollste Vorgehensweise. Nach Lichthärtung (Abb. 19) des Adhäsivs (erneut Typ 1: Gluma Solid Bond) war die Klebefläche (Abb. 20) bereit zum Aufbau mittels Komposit. Aus denselben mechanischen Anforderungen an das Komposit wie in Fall 1 beschrieben, kam in diesem 2. Fall erneut das vielversprechende Venus Diamond zur Anwendung. Der Kernaufbau erfolgte erneut aus der dunklen Opakmasse OD (Abb. 21), darüber wurde der Defekt weiter mit der Universalmasse A3,5 aufgebaut (Abb. 22). Lediglich eine sehr dünne Schicht transluzenter CL-In-

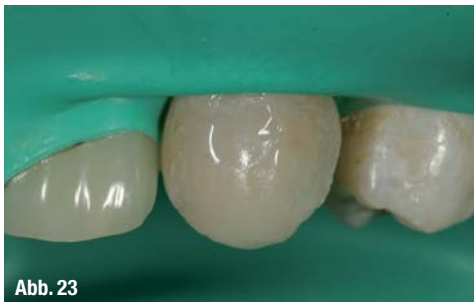
Abb. 23

Abb. 23\_ Dünne Schicht transluzenter CL-Inzismasse im inzisalen Bereich.

zismasse (Abb. 23) ergänzte die Labialfläche bis inzisal. Palatinal kam dieselbe Schichtung zum Einsatz. Auch hier wurde jede einzelne Schicht für 20 Sek. ausgehärtet (Abb. 24). Der Aufbau wurde bewusst etwas unphysiologisch nach inzisal extendiert, um genügend Spielraum für ein physiologisches und ästhetisches Einstellen einer Eckzahnführung zu ermöglichen. Die Abbildung 25 zeigt die fertig ausgearbeitete und polierte (erneut Venus Supra) Restauration.

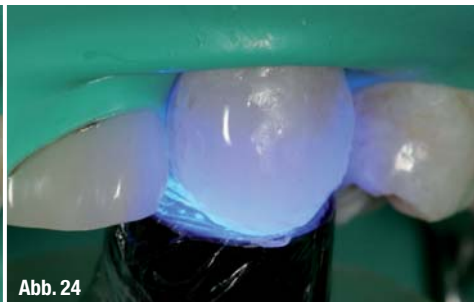
Abb. 24

Abb. 24\_ Jede einzelne Schicht wurde für 20 Sek. ausgehärtet.

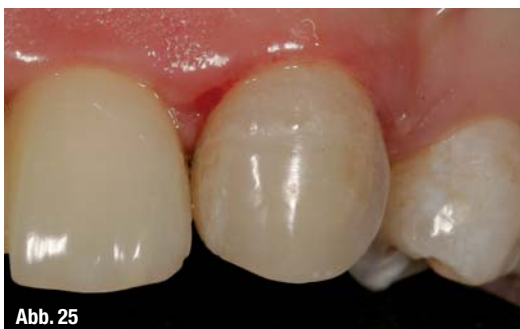
Abb. 25

Abb. 25\_ Die fertig ausgearbeitete und polierte Restauration.

Aus ästhetischen Gründen wurde auf Wunsch der Patientin die Eckzahnspitze etwas abgerundet.

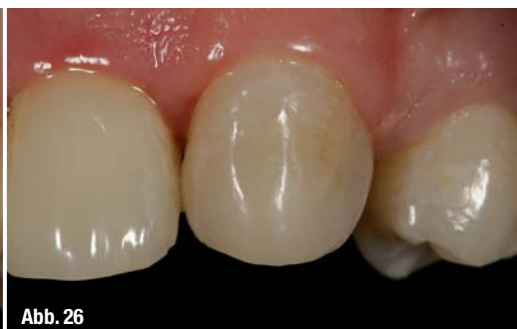
Abb. 26

Abb. 26\_ Situation bei einer weiteren Nachkontrolle nach zwei Monaten.

Aus ästhetischen Gründen wurde auf Wunsch der Patientin die Eckzahnspitze etwas abgerundet. Die palatinalen Führungsfläche blieb davon unberührt – eine physiologische Eckzahnführung konnte mit dieser Restaurationsmaßnahme erzielt werden. Es bleibt abzuwarten und zu hoffen, dass die verbesserten physikalischen Eigenschaften des Materials einen längeren und abrasionsstabileren Verbleib der Restauration unter Erhalt der eingestellten Eckzahnführung ermöglicht. Die Abbildung 26 zeigt eine weitere Nachkontrolle nach zwei Monaten.
