Frontzahnrestaurationen in überdurchschnittlich belasteten Bereichen

Autor Prof. Dr. Claus-Peter Ernst

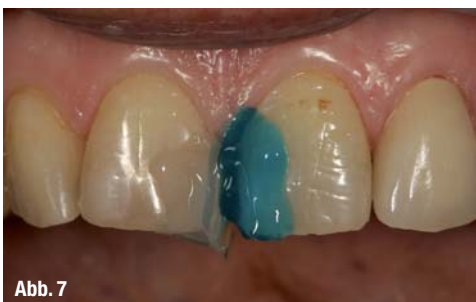
Abb. 7

Abb. 7_ Konditionierung der Klebefläche mit Phosphorsäuregel.

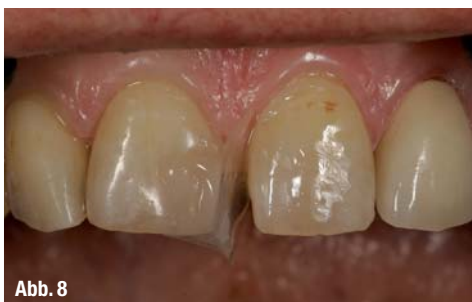
Abb. 8

Abb. 8_ Die versiegelte Klebefläche.

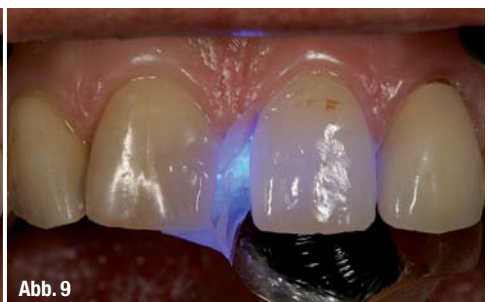
Abb. 9

Abb. 9_ Lichthärtung des Adhäsivs.

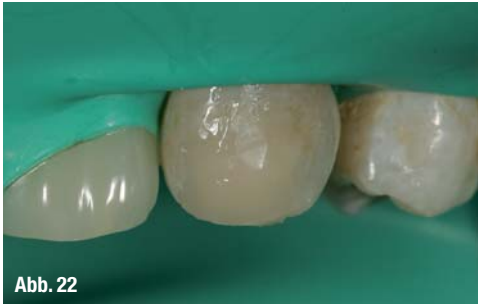
Abb. 22

Abb. 22_ Universalfarbe A3,5.

Der Zahn 23 des 16-jährigen Mädchen zeigte eine frakturierte Inzisalkante nach einem Reitunfall (Abb. 17). Sowohl labial als auch palatinal lagen deutliche Schmelzabsplitterungen vor. Eigentlich auch kein großer Defekt – doch hinsichtlich des Wiederaufbaus einer Eckzahnführung schon eine Herausforderung sowohl an die physikalischen Eigenschaften des Komposites als auch an den adhäsiven Verbund. Eine konservative Rehabilitation mittels adhäsiv aufgebrachtem Komposit war auch hier sowohl aus Gründen der Zahnhartsubstanzschonung als auch aus Kostengründen die Behandlungsmaßnahme der Wahl. Die Abbildung 18 zeigt den unter Kofferdam isolierten Zahn nach einer Glättung der Präparationsfläche mit einem Feinkorndiamanten. Da die Patientin motorisch eher etwas unruhig war und der Eckzahn sich mithilfe des Wangenabhalters nicht so ideal isolieren ließ, war hier die Kontaminationskontrolle mittels Kofferdam die sinnvollste Vorgehensweise. Nach Lichthärtung (Abb. 19) des Adhäsivs (erneut Typ 1: Gluma Solid Bond) war die Klebefläche (Abb. 20) bereit zum Aufbau mittels Komposit. Aus denselben mechanischen Anforderungen an das Komposit wie in Fall 1 beschrieben, kam in diesem 2. Fall erneut das vielversprechende Venus Diamond zur Anwendung. Der Kernaufbau erfolgte erneut aus der dunklen Opakmasse OD (Abb. 21), darüber wurde der Defekt weiter mit der Universalmasse A3,5 aufgebaut (Abb. 22). Lediglich eine sehr dünne Schicht transluzenter CL-In-

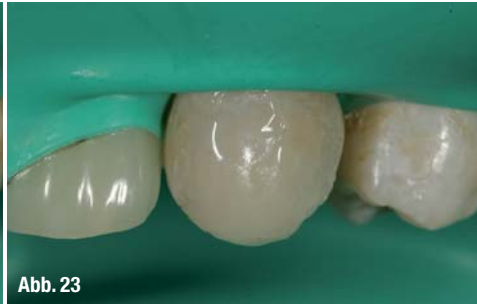
Abb. 23

Abb. 23_ Dünne Schicht transluzenter CL-Inzismasse im inzisalen Bereich.

zismasse (Abb. 23) ergänzte die Labialfläche bis inzisal. Palatinal kam dieselbe Schichtung zum Einsatz. Auch hier wurde jede einzelne Schicht für 20 Sek. ausgehärtet (Abb. 24). Der Aufbau wurde bewusst etwas unphysiologisch nach inzisal extendiert, um genügend Spielraum für ein physiologisches und ästhetisches Einstellen einer Eckzahnführung zu ermöglichen. Die Abbildung 25 zeigt die fertig ausgearbeitete und polierte (erneut Venus Supra) Restauration.

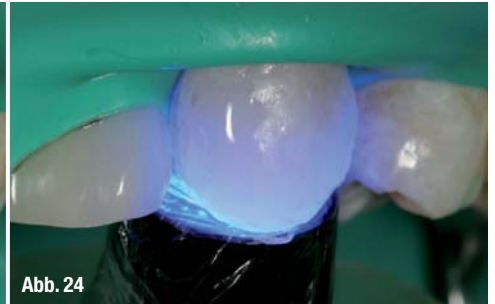
Abb. 24

Abb. 24_ Jede einzelne Schicht wurde für 20 Sek. ausgehärtet.

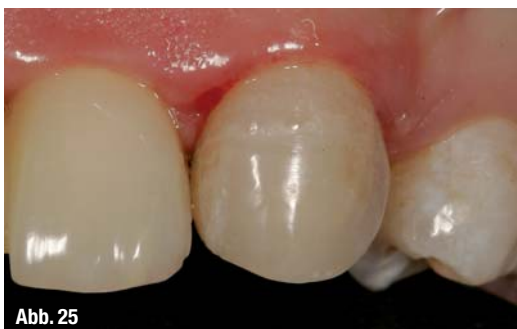
Abb. 25

Abb. 25_ Die fertig ausgearbeitete und polierte Restauration.

Aus ästhetischen Gründen wurde auf Wunsch der Patientin die Eckzahnspitze etwas abgerundet.

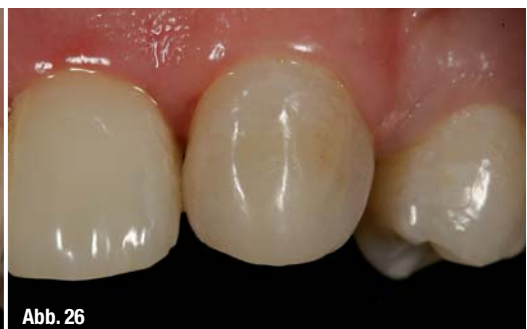
Abb. 26

Abb. 26_ Situation bei einer weiteren Nachkontrolle nach zwei Monaten.

Aus ästhetischen Gründen wurde auf Wunsch der Patientin die Eckzahnspitze etwas abgerundet. Die palatinalen Führungsfläche blieb davon unberührt – eine physiologische Eckzahnführung konnte mit dieser Restaurationsmaßnahme erzielt werden. Es bleibt abzuwarten und zu hoffen, dass die verbesserten physikalischen Eigenschaften des Materials einen längeren und abrasionsstabileren Verbleib der Restauration unter Erhalt der eingestellten Eckzahnführung ermöglicht. Die Abbildung 26 zeigt eine weitere Nachkontrolle nach zwei Monaten.
