Frontzahnrestaurationen in überdurchschnittlich belasteten Bereichen

Autor _ Prof. Dr. Claus-Peter Ernst

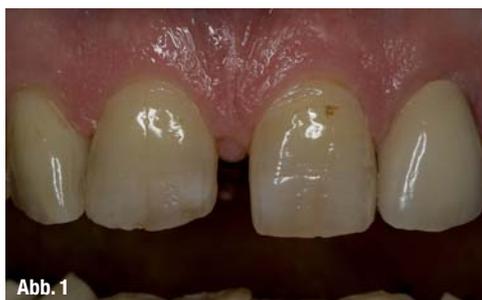
Abb. 1 _ Abradierte Kompositfüllung
inzisal an Zahn 11.

Der 61-jährige Patient wurde vor vier Jahren mit einer adhäsiven Klasse IV-Restauration an Zahn 11 versorgt – es kam damals ein Nanofüller-Komposit mit eigentlich sehr guten physikalischen Eigenschaften zum Einsatz. Reste dieser Restauration sind an Zahn 11 in Abbildung 1 noch zu erkennen. Der adhäsive Verbund zeigte sich in diesem Fall stabiler als das Restaurationsmaterial selbst! In Abbildung 2 ist die Ursache der Abrasion klar ersichtlich – eine Überbelastung des Anbaus, die der Behandler (= Autor des jetzt vorliegenden Beitrages) übersehen hatte. Natürlich könnte auch spekuliert werden, dass sich die in Abbildung 2 ersichtliche Parafunktion erst im Laufe der vier Jahre eingestellt hat; die dürfte aber eher als unwahrscheinlich angesehen werden. Da der Patient grundsätzlich mit adhäsiven Versorgungen sehr zufrieden war, bat er gerade unter den Aspekten der Zahnhartsubstanzschonungen und dem Ansinnen eine Überkronung zu vermeiden, um einen erneuten plastischen Aufbau des Zahnes und zusätzlich um eine Reduktion des Spatiums intermediale zwischen seinen beiden mittleren Schneidezähnen. Nach eingehender Untersuchung und Beratung wurde auf das Risiko einer erneuten Abrasion

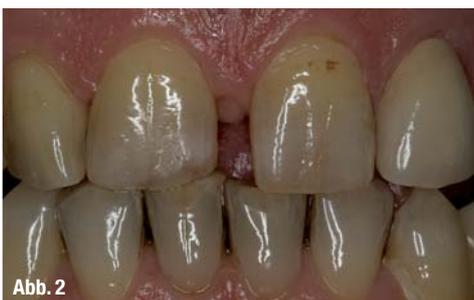
Abb. 2 _ Die Ursache der Abrasion:
Eine Überbelastung des Anbaus
durch die ersichtliche Parafunktion.

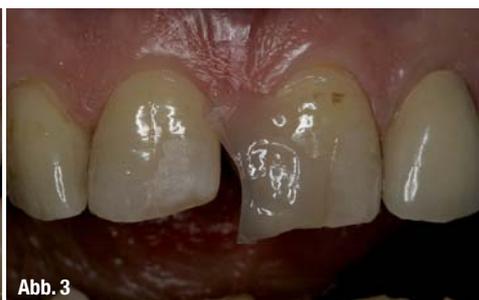
Abb. 3 _ Die fertiggestellte Clip/
Frasacostreifen-Verschalung
zur Erstellung des mesialen
Anbaus zur Reduktion des Spatiums
intermediale.

steigen und zu einer Kontamination der Klebefläche führen. Die Abbildung 3 zeigt die fertiggestellte Clip/Frascostreifen-Verschaltung. Nach adhäsiver Vorbehandlung eines Typ 1- Mehrflaschenadhäsivs¹ mit Phosphorsäurekonditionierung (Gluma Solid Bond/Heraeus Kulzer, Hanau) und Lichthärtung des Adhäsivs erfolgte ein Ausspritzen des zervikalen Bereichs mit einem niedrigviskosen Flow-Komposit (Venus Flow A3, Heraeus Kulzer). Vor der Aushärtung des Flowables wurde ein breiter Heidemannspatel approximal zwischen zu versorgende Klebefläche und Frascostreifenverschaltung eingebracht und leicht gedreht. Diese Drehbewegung ist bei der Verschaltungstechnik essenziell, um einen straffen Approximalkontakt zu generieren. Im vorliegenden Fall war dies nicht erforderlich; durch das leichte Aufspannen des Bereiches zieht sich das Flow-Komposit aber durch eine Art Kapillareffekt etwas nach zervikal und garantiert dort einen glatten und vor allem blasenfreien Verbund zur Zahnhartsubstanz. Erst nach dieser Verspannung wird unter Halt des Heidemannspatels ausgehärtet. Der Aufbau erfolgte anschließend mit dem neuen Restaurationsmaterial Venus Diamond (Heraeus Kulzer), einem Nachfolger des seit längerem bewährten Restaurationsmaterials Venus desselben Herstellers, das neben reduzierter Priorität auf deutlich verbesserte physikalische Eigenschaften wie Abasion und Biegebruchfestigkeit hin entwickelt wurde. Entstanden ist ein neuer Allrounder, der nach den bislang vorliegenden Daten bei allen physikalischen Parametern sehr gute Daten zeigt und nicht nur in einigen ausgewählten. Die Wahl fiel in dem vorliegenden Fall auf dieses neue Material, da wie eingangs beschrieben aufgrund der Parafunktionen des Patienten überdurchschnittliche Ansprüche an die Stabilität des Materials gestellt werden mussten.

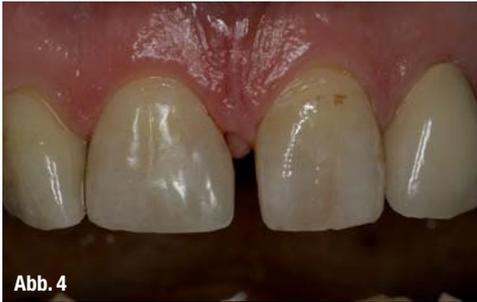
Abb. 4

Abb. 4_ Der inzisale Anbau und die mesiale Extension mit den Massen OD, A3 und CL des Venus Diamond Komposites.

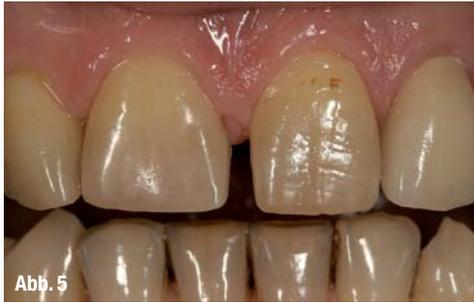
Abb. 5

Abb. 5_ Die Restauration in der Folgewoche – vor dem Termin zur Reduktion der Lücke von Seiten des Zahnes 21.

CL-Masse entsprechend nachbilden lassen. Die Abbildung 5 zeigt die Restauration in der Folgewoche – vor dem Termin zur Reduktion der Lücke vonseiten des Zahnes 21. Die Verschalung (Abb. 6) geschah in selber Vorgehensweise wie bei Zahn 11 beschrieben. Auch der Zahn 21 wurde mit einem Feinkorndiamanten oberflächlich leicht angeraut und die Klebefläche mit Phosphorsäuregel konditioniert (Abb. 7). Nach Applikation des identischen Adhäsivs wie bei Zahn 11 (Abb. 8) erfolgte nach dessen Lichthärtung (Abb. 9) die zervikale Ausspritzung mit Flow-Komposit mit separater Lichthärtung nach Verspreizung. Aus Abbildung 10 ist die Extension der opaken Dentinmasse OD erkennbar, in Abbildung 11 die aufgebraute Universalfarbe A3. In Abbildung 12 ist die letzte Schmelzschicht labio-inzisal erkennbar. Palatinal (im Bild nicht erkennbar) befindet sich wiederum die CL-Masse. Jede Schicht wurde einzeln für 20 Sek. mit einem Hochleistungs-LED-Polymerisationsgerät ausgehärtet (Abb. 13). Abbildung 14 zeigt die Restauration direkt nach Ausarbeitung und Politur mit dem neuen zweistufigen Poliersystem VenusSupra (Heraeus Kulzer). Die Abbildung 15 entstand bei einem Folge-Kontrolltermin nach vier Wochen. Hier wurde die Oberfläche gezielt getrocknet. Abbildung 16 zeigt dieselbe Situation mit einem leichten Speichelfilm benetzt. Die gewählte Verschalungstechnik zur Verbreiterung der beiden mittleren Schneidezähne erlaubt approximal-zervikal die Gestaltung eines extrem glatten Überganges zwischen Zahnhartsubstanz und Restaurationsmaterial. Dadurch, dass in diesem sensiblen Bereich so gut wie keine Ausarbeitungstraumatisierung entsteht, zeigen sich bereits unmittelbar nach einer derartigen Behandlung gesunde parodontale Verhältnisse mit einem anatomisch korrekten „Herauswachsen“ der

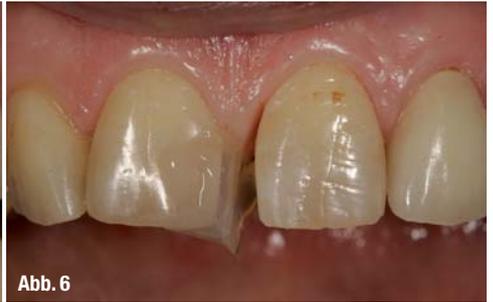
Abb. 6

Abb. 6_ Identische Verschalung an Zahn 21 wie vormals an Zahn 11 zur Verbreiterung des Zahnes 21.

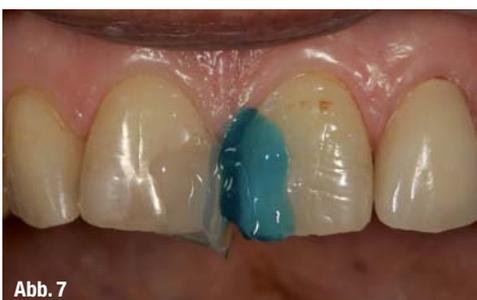
Abb. 7

Abb. 7_ Konditionierung der Klebefläche mit Phosphorsäuregel.

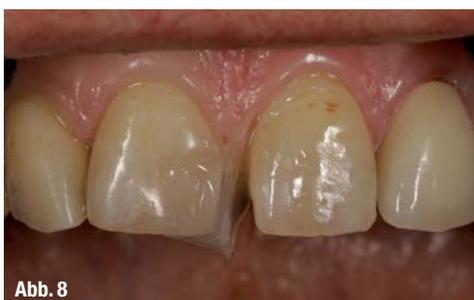
Abb. 8

Abb. 8_ Die versiegelte Klebefläche.

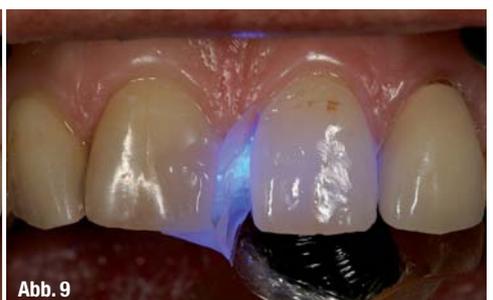
Abb. 9

Abb. 9_ Lichthärtung des Adhäsivs.

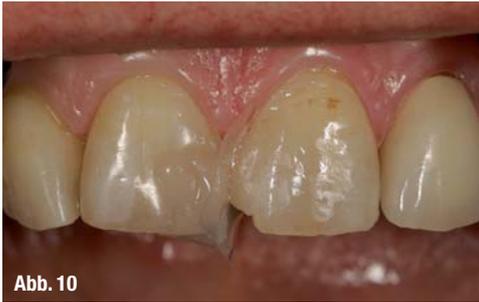
Abb. 10

Abb. 10_ Dentinmasse OD.

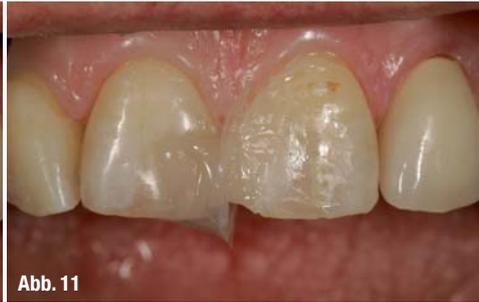
Abb. 11

Abb. 11_ Universalmasse A3.

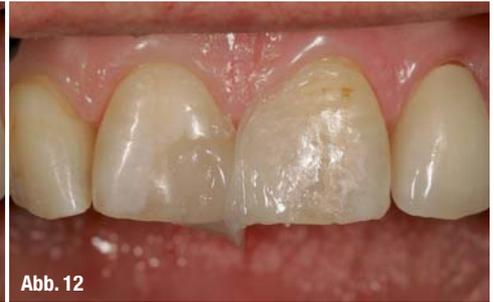
Abb. 12

Abb. 12_ Die letzte Schicht A3 vor der Aushärtung.

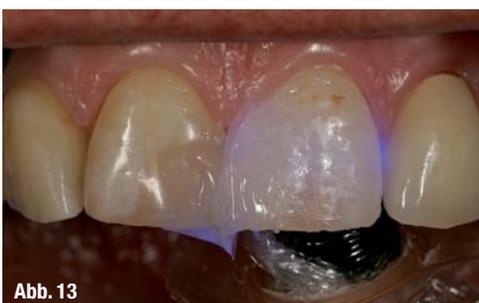
Abb. 13

Abb. 13_ Lichtpolymerisation des letzten Kompositinkrements.

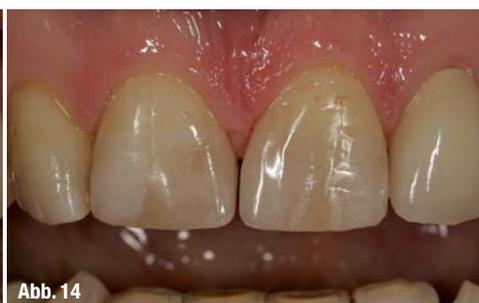
Abb. 14

Abb. 14_ Die Restauration direkt nach Ausarbeitung und Politur.

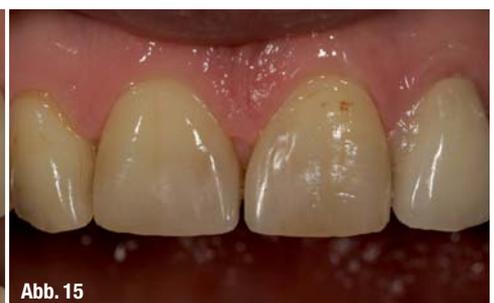
Abb. 15

Abb. 15_ Folge-Kontrolltermin nach vier Wochen mit gezielt getrockneter Oberfläche.

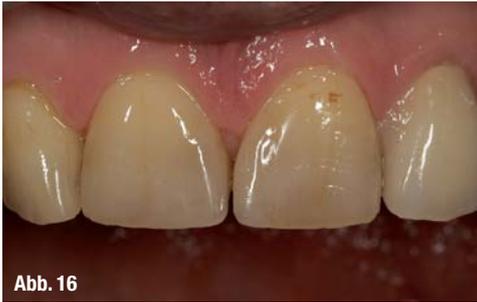
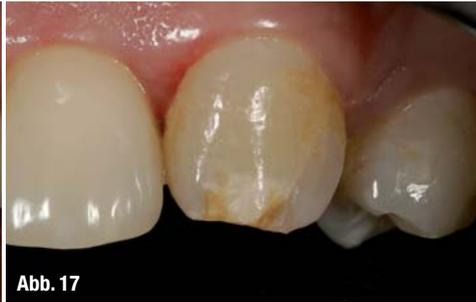
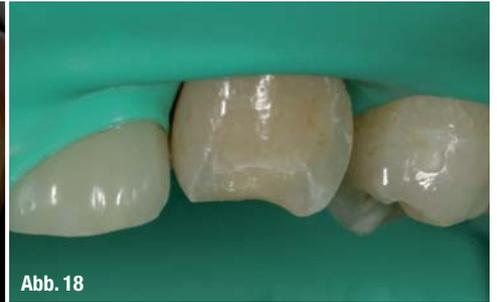
Abb. 16_ Dieselbe Situation mit einem leichten Speichelfilm benetzt.
Abb. 17_ Der Zahn 23 des 16-jährigen Mädchens zeigte eine frakturierte Inzisalkante nach einem Reitunfall.
Abb. 18_ Der unter Kofferdam isolierte Zahn nach einer Glättung der Präparationsfläche.

Der Zahn 23 des 16-jährigen Mädchen zeigte eine frakturierte Inzisalkante nach einem Reitunfall (Abb. 17). Sowohl labial als auch palatinal lagen deutliche Schmelzabsplitterungen vor. Eigentlich auch kein großer Defekt – doch hinsichtlich des Wiederaufbaus einer Eckzahnführung schon eine Herausforderung sowohl an die physikalischen Eigenschaften des Komposites als auch an den adhäsiven Verbund. Eine konservative Rehabilitation mittels adhäsiv aufgebrachtem Komposit war auch hier sowohl aus Gründen der Zahnhartsubstanzschonung als auch aus Kostengründen die Behandlungsmaßnahme der Wahl. Die Abbildung 18 zeigt den unter Kofferdam isolierten Zahn nach einer Glättung der Präparationsfläche mit einem Feinkorndiamanten. Da die Patientin motorisch eher etwas unruhig war und der Eckzahn sich mithilfe des Wangenabhalters nicht so ideal isolieren ließ, war hier die Kontaminationskontrolle mittels Kofferdam die sinnvollste Vorgehensweise. Nach Lichthärtung (Abb. 19) des Adhäsivs (erneut Typ 1: Gluma Solid Bond) war die Klebefläche (Abb. 20) bereit zum Aufbau mittels Komposit. Aus denselben mechanischen Anforderungen an das Komposit wie in Fall 1 beschrieben, kam in diesem 2. Fall erneut das vielversprechende Venus Diamond zur Anwendung. Der Kernaufbau erfolgte erneut aus der dunklen Opakmasse OD (Abb. 21), darüber wurde der Defekt weiter mit der Universalmasse A3,5 aufgebaut (Abb. 22). Lediglich eine sehr dünne Schicht transluzenter CL-In-

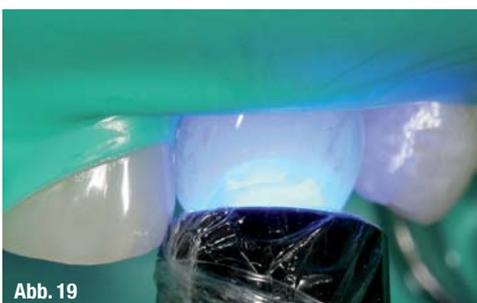
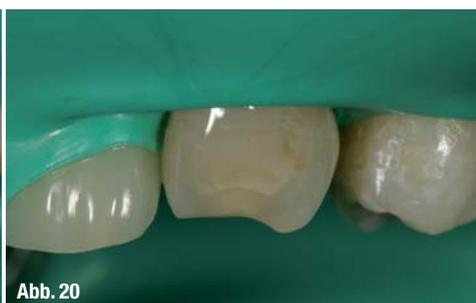
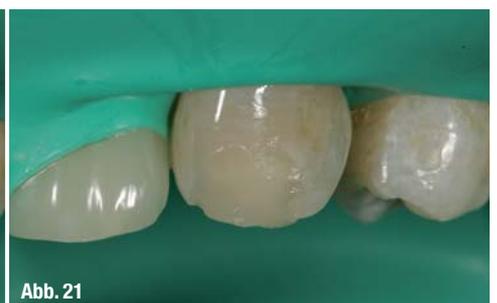
Abb. 19_ Lichthärtung des Adhäsivs.
Abb. 20_ Die versiegelte Klebefläche.
Abb. 21_ Kernaufbau aus der dunkler Opakmasse Venus Diamond OD.

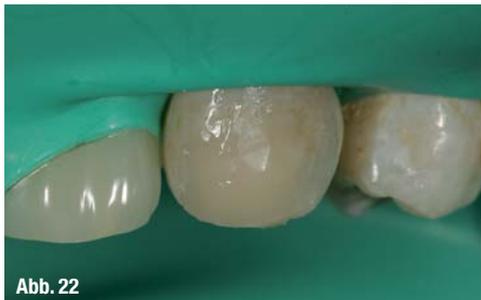
Abb. 22

Abb. 22_ Universalfarbe A3,5.

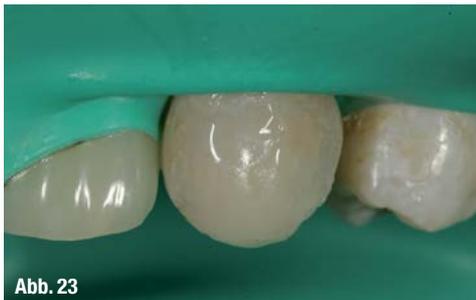
Abb. 23

Abb. 23_ Dünne Schicht transluzenter CL-Inzismasse im inzisalen Bereich.

zismasse (Abb. 23) ergänzte die Labialfläche bis inzisal. Palatinal kam dieselbe Schichtung zum Einsatz. Auch hier wurde jede einzelne Schicht für 20 Sek. ausgehärtet (Abb. 24). Der Aufbau wurde bewusst etwas unphysiologisch nach inzisal extendiert, um genügend Spielraum für ein physiologisches und ästhetisches Einstellen einer Eckzahnführung zu ermöglichen. Die Abbildung 25 zeigt die fertig ausgearbeitete und polierte (erneut Venus Supra) Restauration.

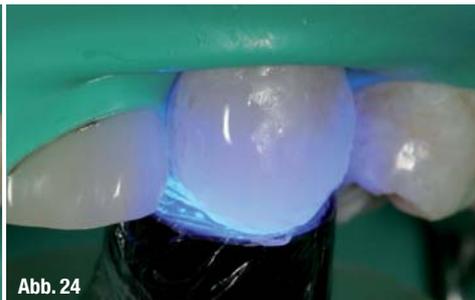
Abb. 24

Abb. 24_ Jede einzelne Schicht wurde für 20 Sek. ausgehärtet.

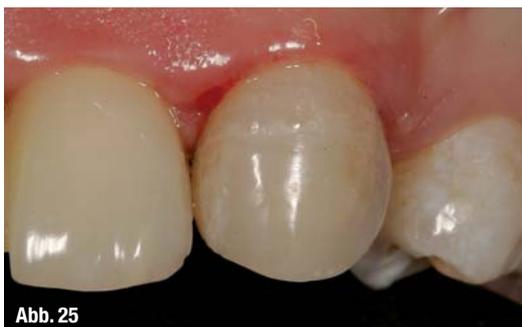
Abb. 25

Abb. 25_ Die fertig ausgearbeitete und polierte Restauration.

Aus ästhetischen Gründen wurde auf Wunsch der Patientin die Eckzahnspitze etwas abgerundet.

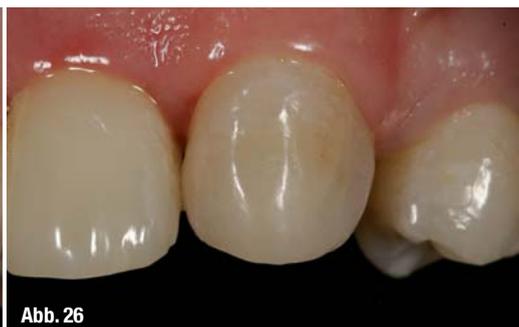
Abb. 26

Abb. 26_ Situation bei einer weiteren Nachkontrolle nach zwei Monaten.

Aus ästhetischen Gründen wurde auf Wunsch der Patientin die Eckzahnspitze etwas abgerundet. Die palatinalen Führungsfläche blieb davon unberührt – eine physiologische Eckzahnführung konnte mit dieser Restaurationsmaßnahme erzielt werden. Es bleibt abzuwarten und zu hoffen, dass die verbesserten physikalischen Eigenschaften des Materials einen längeren und abrasionsstabileren Verbleib der Restauration unter Erhalt der eingestellten Eckzahnführung ermöglicht. Die Abbildung 26 zeigt eine weitere Nachkontrolle nach zwei Monaten.
