Frontzahnrestaurationen in überdurchschnittlich belasteten Bereichen

Autor _ Prof. Dr. Claus-Peter Ernst

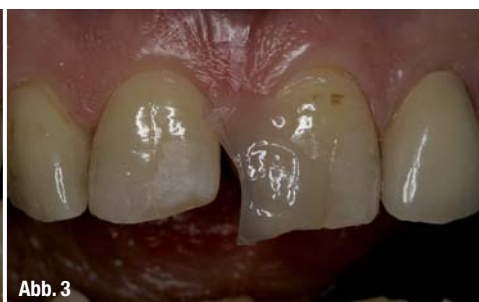
Abb. 3 _ Die fertiggestellte Clip/
Frasacostreifen-Verschalung
zur Erstellung des mesialen
Anbaus zur Reduktion des Spatiums
intermediale.

steigen und zu einer Kontamination der Klebefläche führen. Die Abbildung 3 zeigt die fertiggestellte Clip/Frasacostreifen-Verschaltung. Nach adhäsiver Vorbehandlung eines Typ 1- Mehrflaschenadhäsivs¹ mit Phosphorsäurekonditionierung (Gluma Solid Bond/Heraeus Kulzer, Hanau) und Lichthärtung des Adhäsivs erfolgte ein Ausspritzen des zervikalen Bereichs mit einem niedrigviskosen Flow-Komposit (Venus Flow A3, Heraeus Kulzer). Vor der Aushärtung des Flowables wurde ein breiter Heidemannspatel approximal zwischen zu versorgende Klebefläche und Frasacostreifenverschaltung eingebracht und leicht gedreht. Diese Drehbewegung ist bei der Verschaltungstechnik essenziell, um einen straffen Approximalkontakt zu generieren. Im vorliegenden Fall war dies nicht erforderlich; durch das leichte Aufspannen des Bereiches zieht sich das Flow-Komposit aber durch eine Art Kapillareffekt etwas nach zervikal und garantiert dort einen glatten und vor allem blasenfreien Verbund zur Zahnhartschicht. Erst nach dieser Verspannung wird unter Halt des Heidemannspatels ausgehärtet. Der Aufbau erfolgte anschließend mit dem neuen Restaurationsmaterial Venus Diamond (Heraeus Kulzer), einem Nachfolger des seit längerem bewährten Restaurationsmaterials Venus desselben Herstellers, das neben reduzierter Priorität auf deutlich verbesserte physikalische Eigenschaften wie Abrieb und Biegebruchfestigkeit hin entwickelt wurde. Entstanden ist ein neuer Allrounder, der nach den bislang vorliegenden Daten bei allen physikalischen Parametern sehr gute Daten zeigt und nicht nur in einigen ausgewählten. Die Wahl fiel in dem vorliegenden Fall auf dieses neue Material, da wie eingangs beschrieben aufgrund der Parafunktionen des Patienten überdurchschnittliche Ansprüche an die Stabilität des Materials gestellt werden mussten.

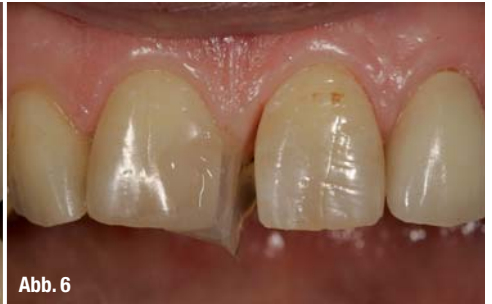
Abb. 6

Abb. 6_ Identische Verschalung an Zahn 21 wie vormals an Zahn 11 zur Verbreiterung des Zahnes 21.

CL-Masse entsprechend nachbilden lassen. Die Abbildung 5 zeigt die Restauration in der Folgewoche – vor dem Termin zur Reduktion der Lücke vonseiten des Zahnes 21. Die Verschalung (Abb. 6) geschah in selber Vorgehensweise wie bei Zahn 11 beschrieben. Auch der Zahn 21 wurde mit einem Feinkorndiamanten oberflächlich leicht angeraut und die Klebefläche mit Phosphorsäuregel konditioniert (Abb. 7). Nach Applikation des identischen Adhäsivs wie bei Zahn 11 (Abb. 8) erfolgte nach dessen Lichthärtung (Abb. 9) die zervikale Ausspritzung mit Flow-Komposit mit separater Lichthärtung nach Verspreizung. Aus Abbildung 10 ist die Extension der opaken Dentinmasse OD erkennbar, in Abbildung 11 die aufgebraute Universalfarbe A3. In Abbildung 12 ist die letzte Schmelzschicht labio-inzisal erkennbar. Palatinal (im Bild nicht erkennbar) befindet sich wiederum die CL-Masse. Jede Schicht wurde einzeln für 20 Sek. mit einem Hochleistungs-LED-Polymerisationsgerät ausgehärtet (Abb. 13). Abbildung 14 zeigt die Restauration direkt nach Ausarbeitung und Politur mit dem neuen zweistufigen Politysystem Venus Supra (Heraeus Kulzer). Die Abbildung 15 entstand bei einem Folge-Kontrolltermin nach vier Wochen. Hier wurde die Oberfläche gezielt getrocknet. Abbildung 16 zeigt dieselbe Situation mit einem leichten Speichelfilm benetzt. Die gewählte Verschalungstechnik zur Verbreiterung der beiden mittleren Schneidezähne erlaubt approximal-zervikal die Gestaltung eines extrem glatten Überganges zwischen Zahnhartsubstanz und Restaurationsmaterial. Dadurch, dass in diesem sensiblen Bereich so gut wie keine Ausarbeitungstraumatisierung entsteht, zeigen sich bereits unmittelbar nach einer derartigen Behandlung gesunde parodontale Verhältnisse mit einem anatomisch korrekten „Herauswachsen“ der

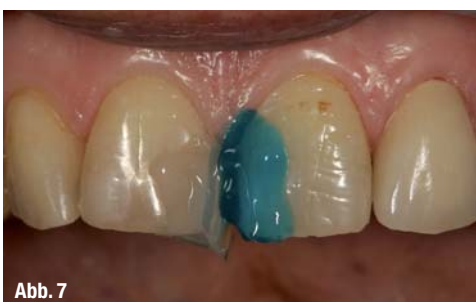
Abb. 7

Abb. 7_ Konditionierung der Klebefläche mit Phosphorsäuregel.

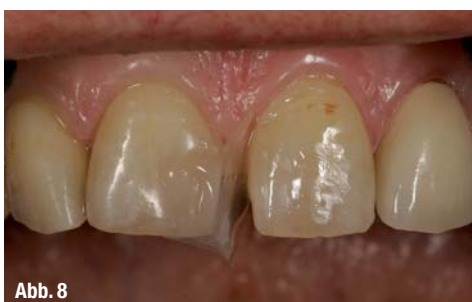
Abb. 8

Abb. 8_ Die versiegelte Klebefläche.

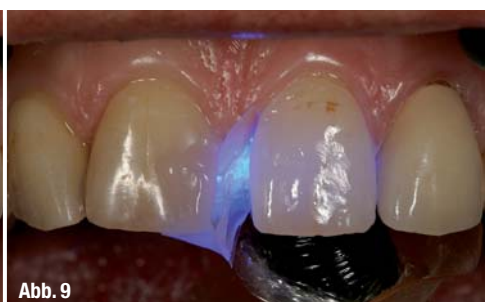
Abb. 9

Abb. 9_ Lichthärtung des Adhäsivs.

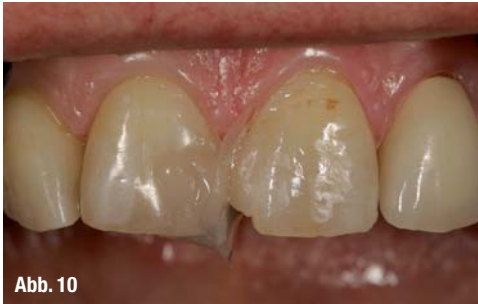
Abb. 10

Abb. 10_ Dentinmasse OD.

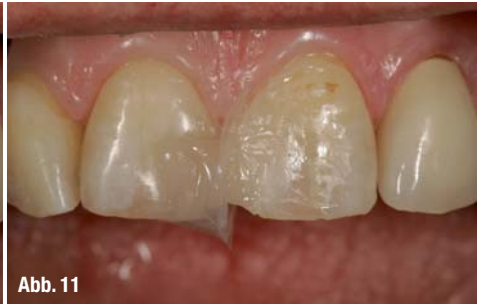
Abb. 11

Abb. 11_ Universalmasse A3.

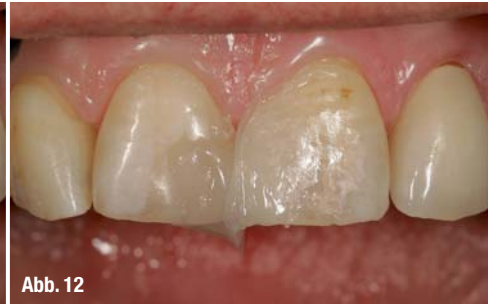
Abb. 12

Abb. 12_ Die letzte Schicht A3 vor der Aushärtung.

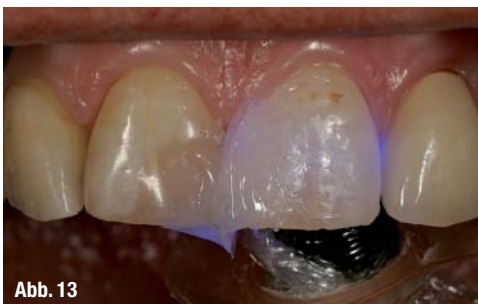
Abb. 13

Abb. 13_ Lichtpolymerisation des letzten Kompositinkrements.

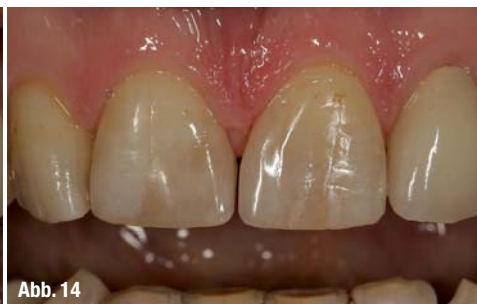
Abb. 14

Abb. 14_ Die Restauration direkt nach Ausarbeitung und Politur.

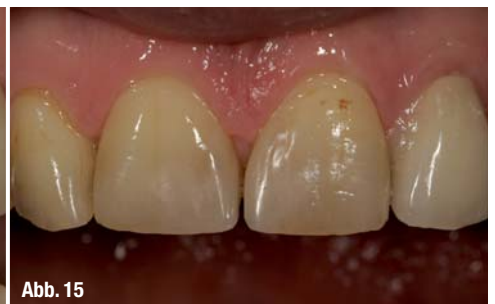
Abb. 15

Abb. 15_ Folge-Kontrolltermin nach vier Wochen mit gezielt getrockneter Oberfläche.

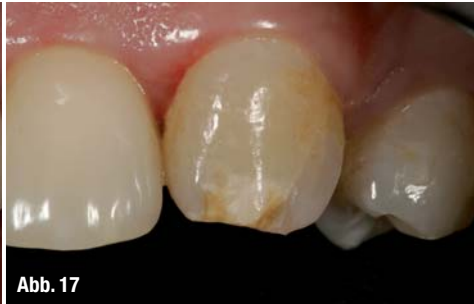
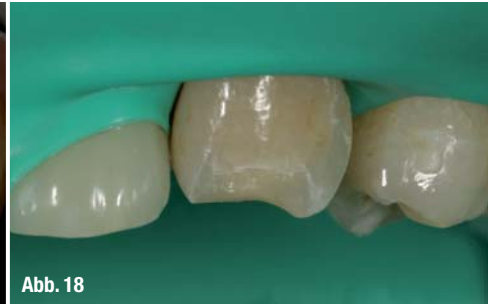
Abb. 16_ Dieselbe Situation mit einem leichten Speichelfilm benetzt.
Abb. 17_ Der Zahn 23 des 16-jährigen Mädchens zeigte eine frakturierte Inzisalkante nach einem Reitunfall.
Abb. 18_ Der unter Kofferdam isolierte Zahn nach einer Glättung der Präparationsfläche.

Der Zahn 23 des 16-jährigen Mädchen zeigte eine frakturierte Inzisalkante nach einem Reitunfall (Abb. 17). Sowohl labial als auch palatinal lagen deutliche Schmelzabsplitterungen vor. Eigentlich auch kein großer Defekt – doch hinsichtlich des Wiederaufbaus einer Eckzahnführung schon eine Herausforderung sowohl an die physikalischen Eigenschaften des Komposites als auch an den adhäsiven Verbund. Eine konservative Rehabilitation mittels adhäsiv aufgebrachtem Komposit war auch hier sowohl aus Gründen der Zahnhartsubstanzschonung als auch aus Kostengründen die Behandlungsmaßnahme der Wahl. Die Abbildung 18 zeigt den unter Kofferdam isolierten Zahn nach einer Glättung der Präparationsfläche mit einem Feinkorndiamanten. Da die Patientin motorisch eher etwas unruhig war und der Eckzahn sich mithilfe des Wangenabhalters nicht so ideal isolieren ließ, war hier die Kontaminationskontrolle mittels Kofferdam die sinnvollste Vorgehensweise. Nach Lichthärtung (Abb. 19) des Adhäsivs (erneut Typ 1: Gluma Solid Bond) war die Klebefläche (Abb. 20) bereit zum Aufbau mittels Komposit. Aus denselben mechanischen Anforderungen an das Komposit wie in Fall 1 beschrieben, kam in diesem 2. Fall erneut das vielversprechende Venus Diamond zur Anwendung. Der Kernaufbau erfolgte erneut aus der dunklen Opakmasse OD (Abb. 21), darüber wurde der Defekt weiter mit der Universalmasse A3,5 aufgebaut (Abb. 22). Lediglich eine sehr dünne Schicht transluzenter CL-In-

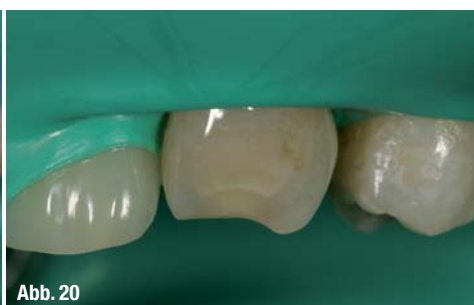
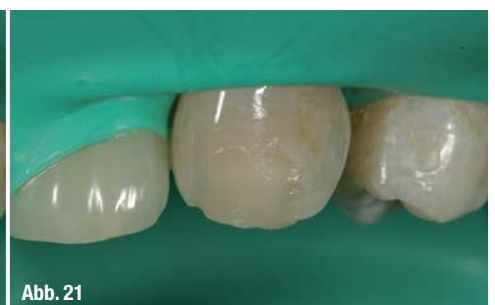
Abb. 19_ Lichthärtung des Adhäsivs.
Abb. 20_ Die versiegelte Klebefläche.
Abb. 21_ Kernaufbau aus der dunkler Opakmasse Venus Diamond OD.

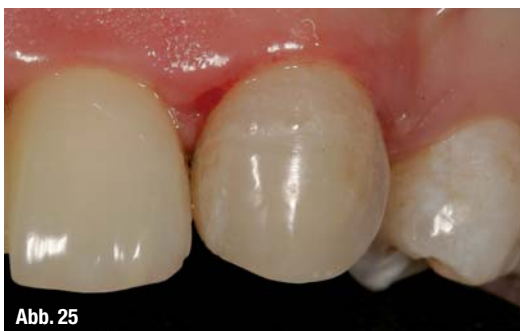
Abb. 25

Abb. 25_ Die fertig ausgearbeitete und polierte Restauration.

zismasse (Abb. 23) ergänzte die Labialfläche bis inzisal. Palatinal kam dieselbe Schichtung zum Einsatz. Auch hier wurde jede einzelne Schicht für 20 Sek. ausgehärtet (Abb. 24). Der Aufbau wurde bewusst etwas unphysiologisch nach inzisal extendiert, um genügend Spielraum für ein physiologisches und ästhetisches Einstellen einer Eckzahnführung zu ermöglichen. Die Abbildung 25 zeigt die fertig ausgearbeitete und polierte (erneut Venus Supra) Restauration.

Aus ästhetischen Gründen wurde auf Wunsch der Patientin die Eckzahnspitze etwas abgerundet.

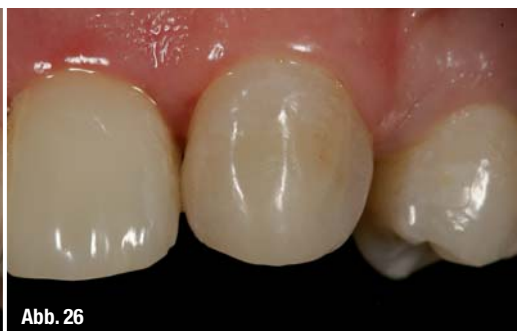
Abb. 26

Abb. 26_ Situation bei einer weiteren Nachkontrolle nach zwei Monaten.

Aus ästhetischen Gründen wurde auf Wunsch der Patientin die Eckzahnspitze etwas abgerundet. Die palatinalen Führungsfläche blieb davon unberührt – eine physiologische Eckzahnführung konnte mit dieser Restaurationsmaßnahme erzielt werden. Es bleibt abzuwarten und zu hoffen, dass die verbesserten physikalischen Eigenschaften des Materials einen längeren und abrasionsstabileren Verbleib der Restauration unter Erhalt der eingestellten Eckzahnführung ermöglicht. Die Abbildung 26 zeigt eine weitere Nachkontrolle nach zwei Monaten.
