Frontzahnrestaurationen in überdurchschnittlich belasteten Bereichen

Autor _ Prof. Dr. Claus-Peter Ernst

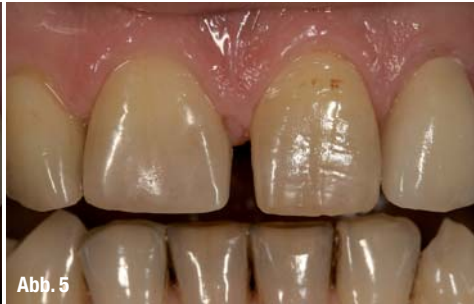
Abb. 5

Abb. 5_ Die Restauration in der Folgewoche – vor dem Termin zur Reduktion der Lücke von Seiten des Zahnes 21.

CL-Masse entsprechend nachbilden lassen. Die Abbildung 5 zeigt die Restauration in der Folgewoche – vor dem Termin zur Reduktion der Lücke vonseiten des Zahnes 21. Die Verschaltung (Abb. 6) geschah in selber Vorgehensweise wie bei Zahn 11 beschrieben. Auch der Zahn 21 wurde mit einem Feinkorndiamanten oberflächlich leicht angeraut und die Klebefläche mit Phosphorsäuregel konditioniert (Abb. 7). Nach Applikation des identischen Adhäsivs wie bei Zahn 11 (Abb. 8) erfolgte nach dessen Lichthärtung (Abb. 9) die zervikale Ausspritzung mit Flow-Komposit mit separater Lichthärtung nach Verspreizung. Aus Abbildung 10 ist die Extension der opaken Dentinmasse OD erkennbar, in Abbildung 11 die aufgebraute Universalfarbe A3. In Abbildung 12 ist die letzte Schmelzschicht labio-inzisal erkennbar. Palatinal (im Bild nicht erkennbar) befindet sich wiederum die CL-Masse. Jede Schicht wurde einzeln für 20 Sek. mit einem Hochleistungs-LED-Polymerisationsgerät ausgehärtet (Abb. 13). Abbildung 14 zeigt die Restauration direkt nach Ausarbeitung und Politur mit dem neuen zweistufigen Politurensystem VenusSupra (Heraeus Kulzer). Die Abbildung 15 entstand bei einem Folge-Kontrolltermin nach vier Wochen. Hier wurde die Oberfläche gezielt getrocknet. Abbildung 16 zeigt dieselbe Situation mit einem leichten Speichelfilm benetzt. Die gewählte Verschaltungstechnik zur Verbreiterung der beiden mittleren Schneidezähne erlaubt approximal-zervikal die Gestaltung eines extrem glatten Überganges zwischen Zahnhartsubstanz und Restaurationsmaterial. Dadurch, dass in diesem sensiblen Bereich so gut wie keine Ausarbeitungstraumatisierung entsteht, zeigen sich bereits unmittelbar nach einer derartigen Behandlung gesunde parodontale Verhältnisse mit einem anatomisch korrekten „Herauswachsen“ der

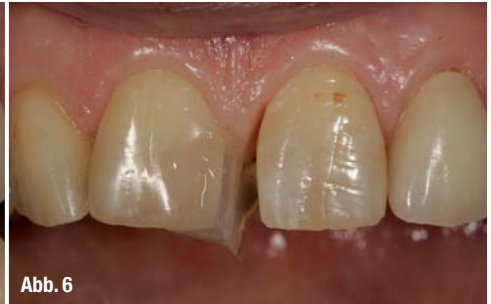
Abb. 6

Abb. 6_ Identische Verschalung an Zahn 21 wie vormals an Zahn 11 zur Verbreiterung des Zahnes 21.

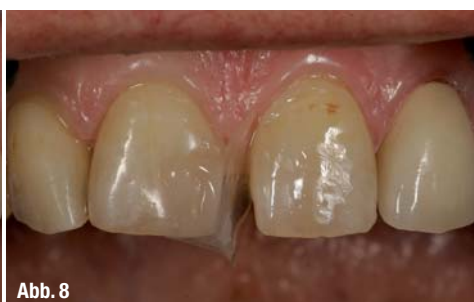
Abb. 8

Abb. 8_ Die versiegelte Klebefläche.

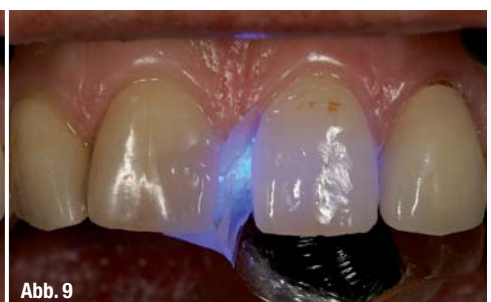
Abb. 9

Abb. 9_ Lichthärtung des Adhäsivs.

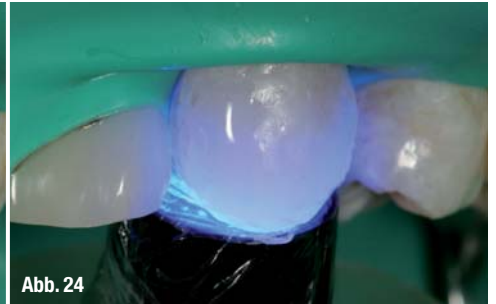
Abb. 24

Abb. 24_ Jede einzelne Schicht wurde für 20 Sek. ausgehärtet.

zisalmasse (Abb. 23) ergänzte die Labialfläche bis inzisal. Palatinal kam dieselbe Schichtung zum Einsatz. Auch hier wurde jede einzelne Schicht für 20 Sek. ausgehärtet (Abb. 24). Der Aufbau wurde bewusst etwas unphysiologisch nach inzisal extendiert, um genügend Spielraum für ein physiologisches und ästhetisches Einstellen einer Eckzahnführung zu ermöglichen. Die Abbildung 25 zeigt die fertig ausgearbeitete und polierte (erneut Venus Supra) Restauration.

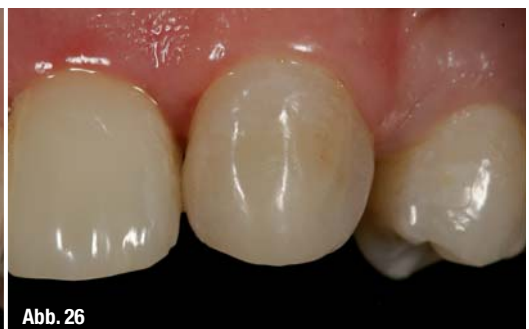
Abb. 26

Abb. 26_ Situation bei einer weiteren Nachkontrolle nach zwei Monaten.

Aus ästhetischen Gründen wurde auf Wunsch der Patientin die Eckzahnspitze etwas abgerundet. Die palatinalen Führungsfläche blieb davon unberührt – eine physiologische Eckzahnführung konnte mit dieser Restaurationsmaßnahme erzielt werden. Es bleibt abzuwarten und zu hoffen, dass die verbesserten physikalischen Eigenschaften des Materials einen längeren und abrasionsstabileren Verbleib der Restauration unter Erhalt der eingestellten Eckzahnführung ermöglicht. Die Abbildung 26 zeigt eine weitere Nachkontrolle nach zwei Monaten.
