Frontzahnrestaurationen in überdurchschnittlich belasteten Bereichen

Autor _ Prof. Dr. Claus-Peter Ernst

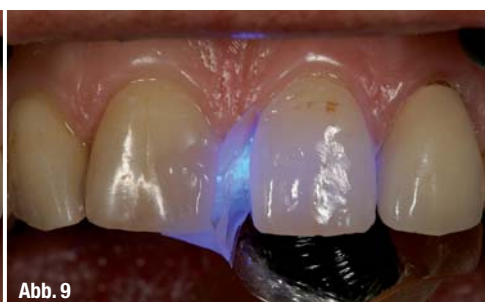
Abb. 9

Abb. 9_ Lichthärtung des Adhäsivs.
