Ästhetische Ergebnisse verlangen **komplexe Therapieansätze**

Autoren _ Dr. Marcus Striegel, Dr. Stefanie Rödl

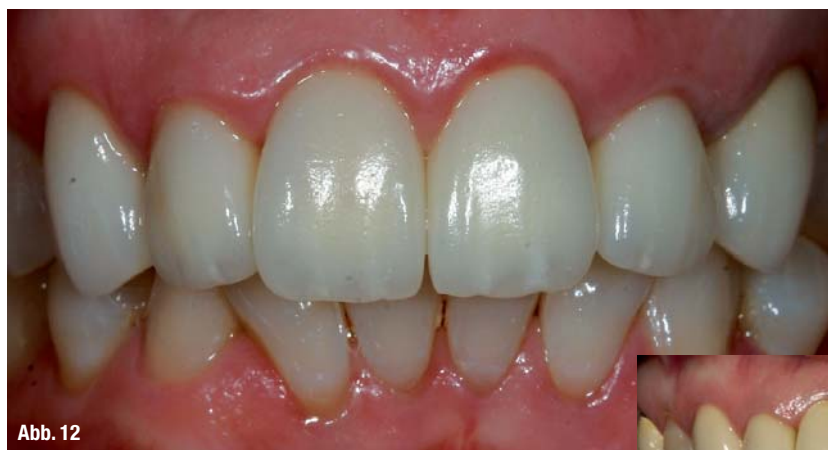
Abb. 12 _ Endsituation.

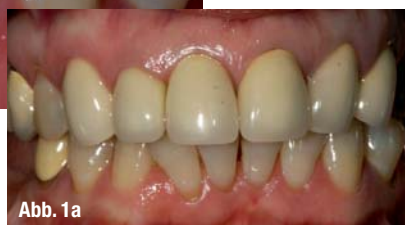
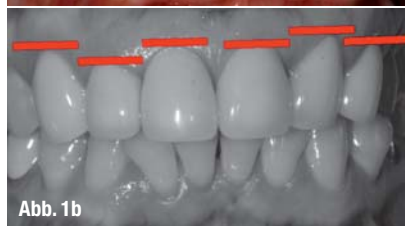
Abb. 1a und b _ Ausgangssituation: Zahnfarbe der vorhandenen Restauration mit unregelmäßigem Gingivaverlauf (Zahn 22 deutlich höher als 12 → rote Linien).
Abb. 2 _ Zentribissnahme mithilfe der Schiene.
Abb. 3 _ Eingesetzte Frontzahnkronen mit Pontic Gestaltung Zahn 22.

Die 42-jährige Patientin stellte sich in unserer Praxis vor. Sie klagte über die ästhetische Beeinträchtigung ihrer Frontzahnrestauration (Abb. 1) und über druckdolente Kaumuskelatur und ständige Verspannungen der Hals- und Schultermuskulatur.

Aus ästhetischer Sicht zeigte sich ein unharmonischer Gingivaverlauf an dem Zahn 22 und ästhetisch nicht zufriedenstellende Metallkeramikronen. Funktionell weist die Patientin eine physiologisch ungünstige Gruppenführung mit ungünstigen Overbite und Overjet ohne ausreichende Disklusion im Seitenzahngebiet auf.

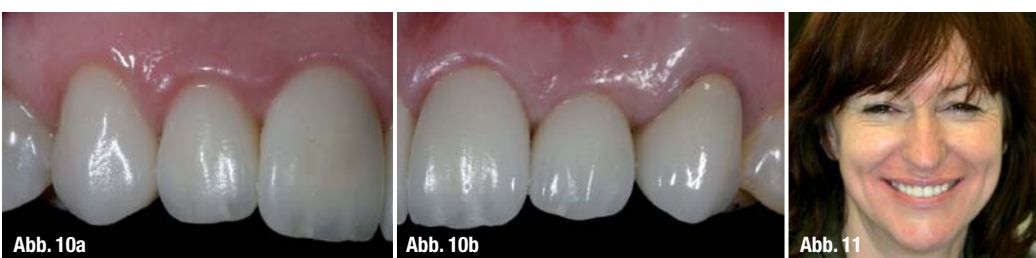
Abb. 10a und b_ Eingesetzte Vollkeramikkronen von 13 bis 23.
