Fallbericht

Korrektur von Zahnform und Zahnstellung mit keramischen Veneers

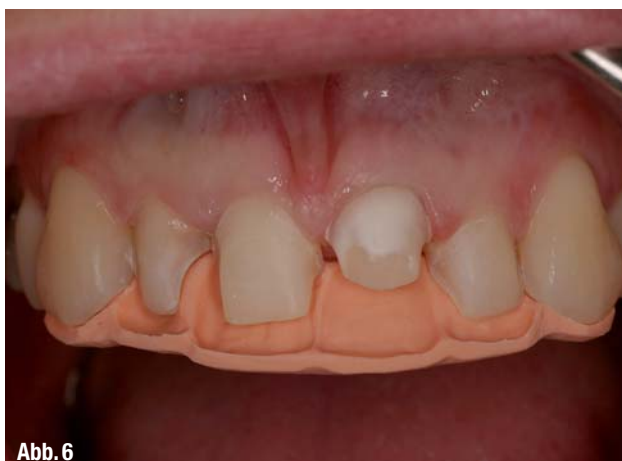
Da die neue Frontzahnsituation für die Patientin eine deutliche ästhetische, funktionelle und auch phonetische Veränderung bedeutete, entschieden wir uns, die provisorische Versorgung für eine Woche zur Probe zu tragen, bevor
