Fallbericht

# Korrektur von Zahnform und Zahnstellung mit keramischen Veneers

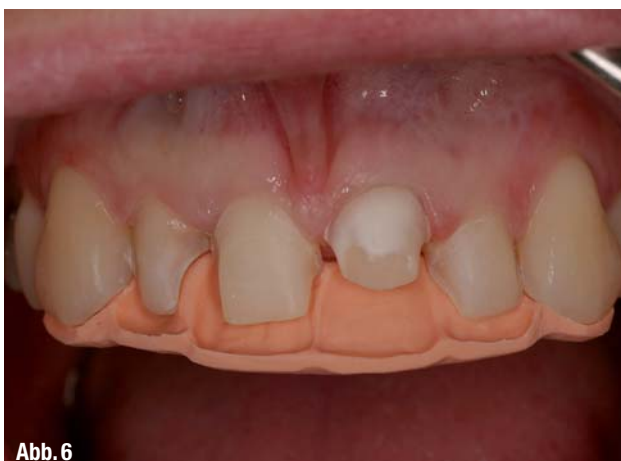
Da die neue Frontzahnsituation für die Patientin eine deutliche ästhetische, funktionelle und auch phonetische Veränderung bedeutete, entschieden wir uns, die provisorische Versorgung für eine Woche zur Probe zu tragen, bevor
