# Smile Design bei Nichtanlage

**Autor** \_ Dr. Ralf Grieße

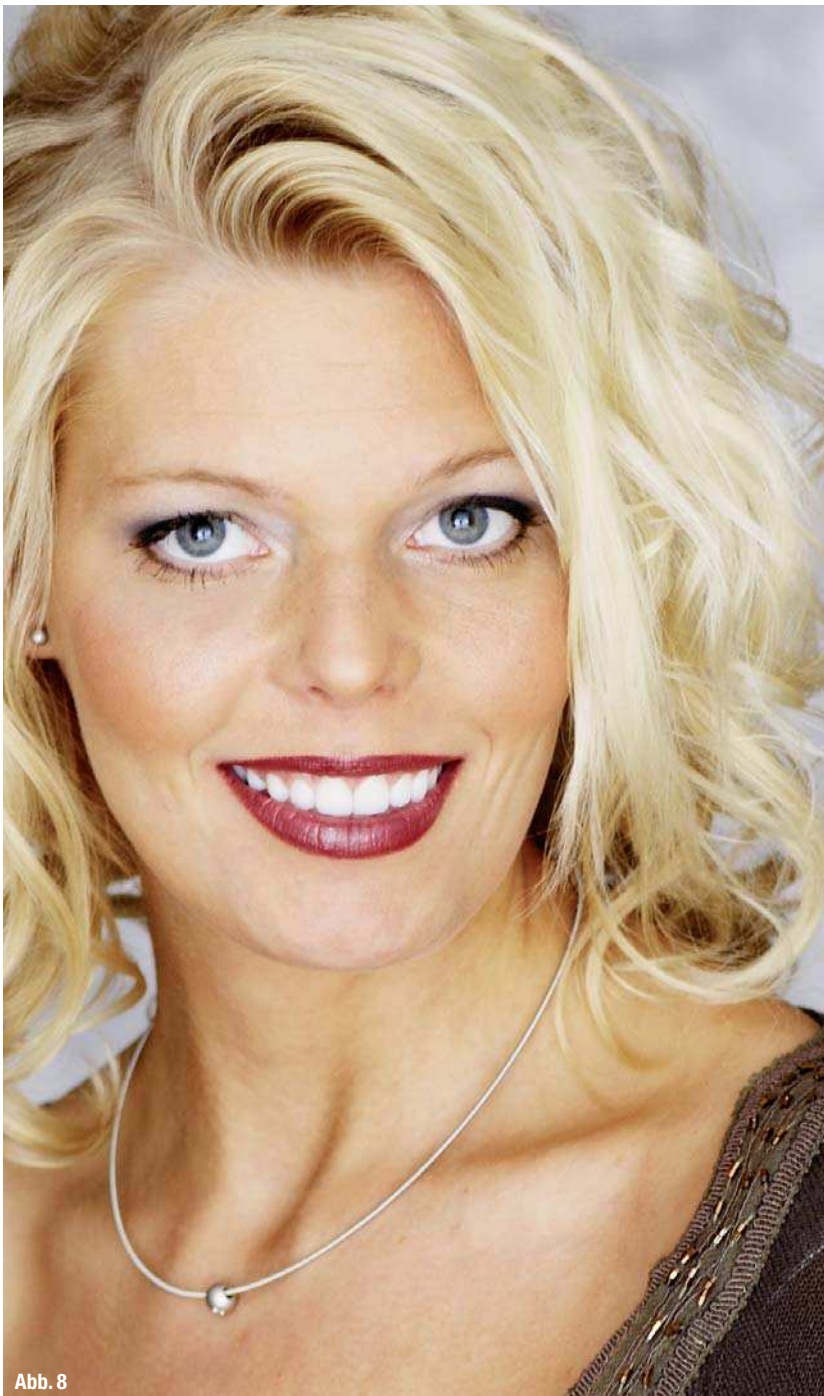
Abb. 8

Die Behandlung wurde in Absprache mit der Patientin in einem Zeitfenster von vier Wochen durchgeführt. Der überschaubare zeitliche Rahmen war ein Entscheidungskriterium für diese Versorgung. Das erzielte Ergebnis übertraf die Erwartung der Patientin, die das Smile Design zum Anlass für ein Makeover nahm. Die gesamte Veränderung der Ausstrahlung, die mit einem ästhetischen Lächeln begann, zeigt das Abschlussbild deutlich (Abb. 8).

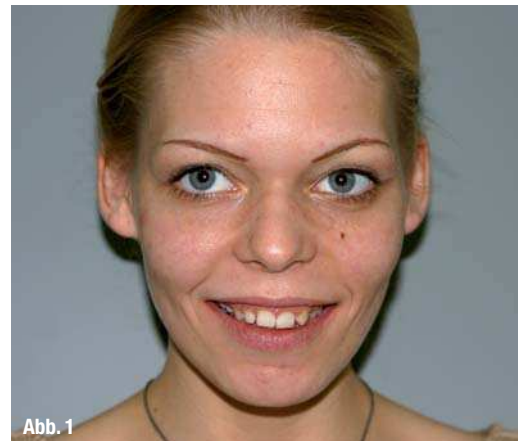
Abb. 1

den Zahn 23 anstelle des Zahnes 22 einzuordnen. Diese Maßnahmen verursachten eine Zahnkippung. Die Lücke 22 wurde durch das Verschieben der Zähne mesial der Lücke verkleinert, was zu einer Mittellinienüberwanderung führte. Die noch vorhandenen Lücken zwischen den Zähnen wurden durch Reduzierung des Zahnbogens mittels Palatinalkippung zu verringern versucht. Dies hatte das Überwachsen der klinischen Zahnkronen mit Zahnfleisch zur Folge (Abb. 1).

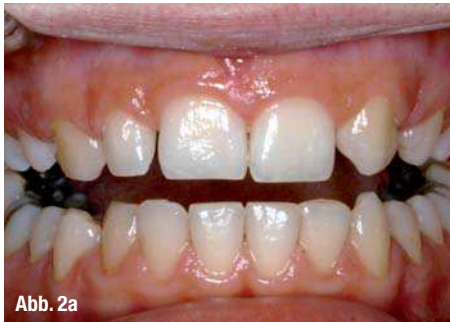
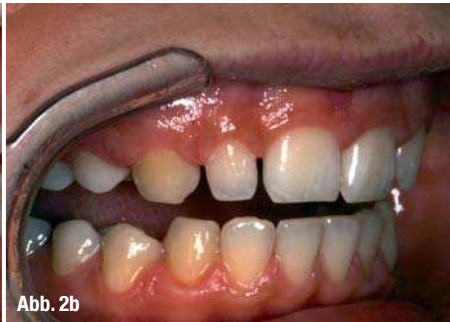
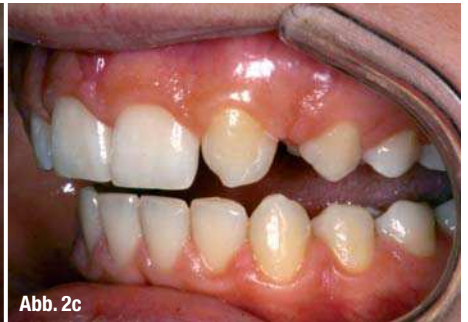
Die Patientin lehnte kieferorthopädische Maßnahmen im Rahmen einer Vorbehandlung trotz intensiven Anratens ab. Sie wollte nach achtjähriger KFO-Behandlungszeit nunmehr ein Ergebnis in überschaubarem Zeitrahmen realisiert haben. Somit ergab sich für die Smile Design-Planung folgende Situation: Nichtanlage 22, 23 an Stelle 22, fehlender 14, multiple kleine Lücken, Mittellinienüberwanderung, Palatinalneigung der Frontzähne, kurze klinische Kronen (Abb. 2a, b, c).

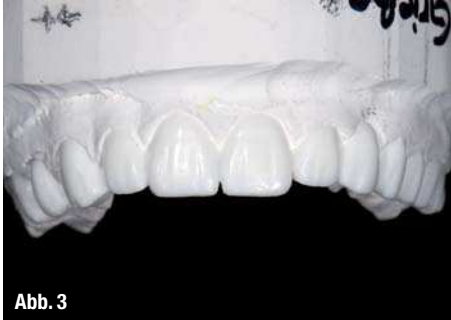
Abb. 3

nenfalls zur Erzielung der biologischen Breite ein parodontalchirurgischer Eingriff zur Reduzierung des Knochenangebotes erforderlich sein könnte. In Zusammenarbeit von Zahntechniker und Behandler wurden Wax-ups für beide Varianten angefertigt. Diese setzten die Kriterien für ein Smile Design um. Es zeigte sich bereits im Vorfeld, dass durch die Schaffung der roten Ästhetik in Harmonie mit der Zahnsituation ein ausgezeichnetes Ergebnis erzielt werden könnte (Abb. 3).

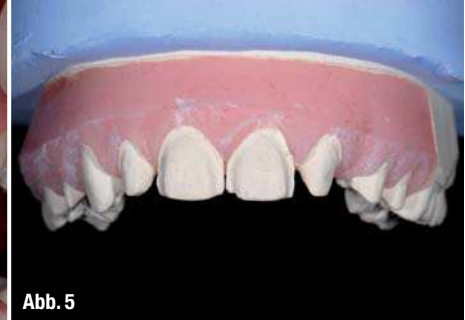
Abb. 5

die aufgebaut werden sollten. Hier war Zurückhaltung erforderlich, um nicht unnötig Substanz zu verlieren, die für die Stabilität der späteren Versorgung benötigt wurde. Der Zahn 16 wurde so gestaltet, dass er durch das Aufbringen eines Veneers im mesialen Bereich optisch das Aussehen eines Prämolaren erhielt. Im Bereich des Brückengliedes 23 gelang es, den Zahn 23 (später 22) so weit zu präparieren, dass ein ausreichendes Platzangebot für ein Brückenglied entstand und der Zahn 23 sowie auch 24 vital erhalten werden konnten. In Regio des Brückengliedes 23 wurde mit dem Laser ein Lager für das spätere Brückenglied gestaltet (Abb. 5).

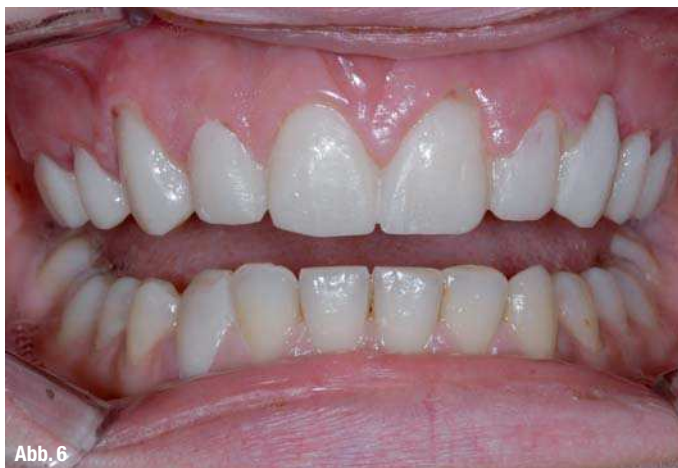
Abb. 6

Anhand der Schablonen wurde überprüft, ob die Präparation auch dem Zahntechniker den erforderlichen Raum gab, die Planung exakt umzusetzen. Das anhand des Wax-ups erstellte und eingegliederte Provisorium lieferte bereits einen Ausblick auf das zu erwartende Ergebnis (Abb. 6).

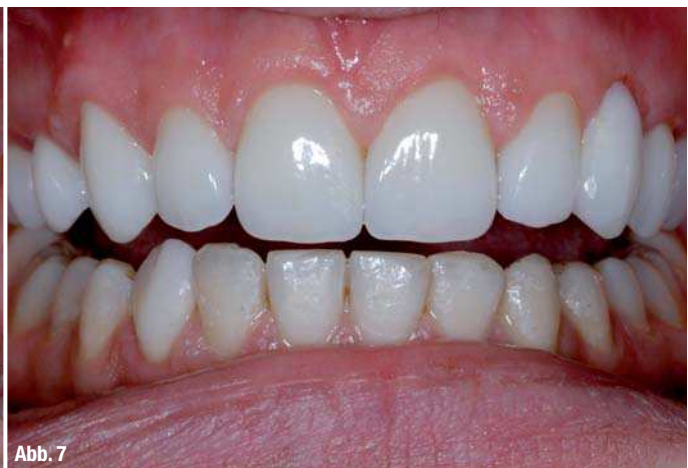
Abb. 7

Sowohl die Veneers als auch die Brücke wurden mit lighthärtendem Befestigungszement eingesetzt. Trotz der Materialstärke ist die Lichtdurchlässigkeit ausreichend, um bei sorgfältiger Vorgehensweise eine vollständige Durchhärtung des Materials zu erzielen (Abb. 7).
