# Ästhetik pur – Stabilität und Schönheit

Autorin\_Christina Ketzinger

CAD/CAM-Technik macht es möglich, die Patienten mit sehr präzisen und hochstabilen Aluminiumoxid-Keramikgerüsten und einer erstklassigen Vollkeramik-Ästhetik zu versorgen. Das folgende klinische Fallbeispiel erläutert und beschreibt einen korrekten und idealen Ablauf eines komplexen, vollkeramisch zu versorgenden Patientenfalls mit der Procera® Veneertechnik.

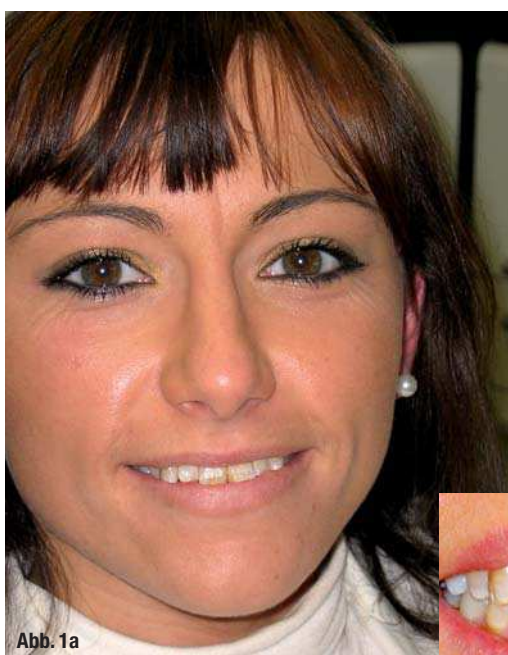
Abb. 1a und 1b\_ Ausgangssituation.

Bei einer Untersuchung an der Patientin stellte sich heraus, dass die starken Verfärbungen ihrer Zähne nicht oberflächlich sind, sondern sich durch den kompletten Zahn ziehen. Eine in der Kindheit liegende Erkrankung, die mit Doxyclean (ein Medikament gegen Infektionskrankheiten) behandelt wurde, war Ursache für die Farbanomalien in den Zähnen. Leider sind manchmal die Nebenwirkungen von Medikamenten für solche Veränderungen an den Zähnen verantwortlich.

Auch wünschte die Patientin eine Veränderung der Zahnstellung, sodass die Front insgesamt gleichmäßiger und regelmäßig erscheint. Da die kleinen Inzisiven mesial sehr nach innen gekippt waren, war dieser Wunsch nachvollziehbar.
