Vermeidbare Behandlungsfehler

Um ein vorhersagbares Ergebnis der endodontischen Behandlung zu sichern, ist eine präzise Befundung, Diagnostik und Behandlungsplanung sowie deren konsequente Durchführung erforderlich. Anhand einiger Fallbeispiele möchte ich einige sich uns entgegenstellende Probleme aufzeigen und über Lösungswege nachdenken.

Dr. Clemens Bargholz/Hamburg

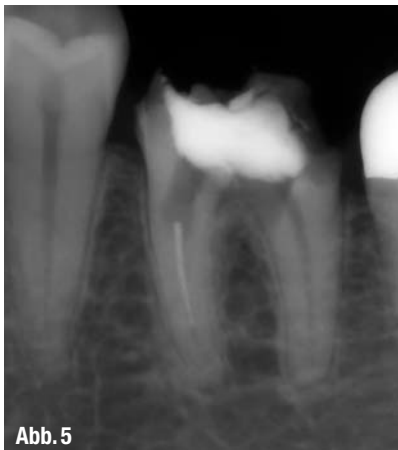
▲ Abb. 5: Im Röntgenbild zeigt sich im Zahn 36 ein frakturiertes Instrument und ein massiver Zahnschmelzverlust. ▲ Abb. 6: Nach Entfernung der provisorischen Füllung stellt sich das ganze Ausmaß der Zerstörung dar, ohne dass es zu einer Perforation gekommen wäre.

übersehen. Bei einem infizierten System stellt dies dann eine für Bakterien unerschöpfliche Nahrungsquelle dar. Oft verursacht aber auch die „Suche nach dem versteckten Wurzelkanal“ Perforationen der Zahnwurzel, die im schlimmsten Fall als blutende Wurzelkanäle missinterpretiert, gespült und instrumentiert werden. Nach der Darstellung des Kanaleingangs muss im Rahmen der radikulären Zugangskavität primär die der Furkation abgewandte Wurzelkanalwand bearbeitet und abgetragen werden. Auf diesem Weg können auch Perforationen am Wurzelkanaleingang als Ursache des Misserfolgs weitgehend vermieden werden (Abb. 5 und 6).

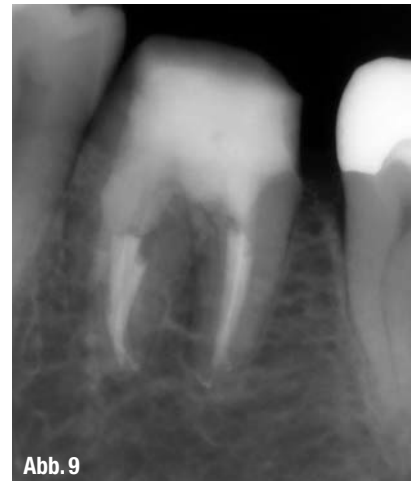
Abb. 9

▲ **Abb. 9:** In der distal exzentrischen Röntgenkontrolle zeigt sich die Wurzelfüllung und der Perforationsverschluss.

heute zunehmend vollrotierende, maschinell angetriebene Instrumente eingesetzt, die z.B. bei Überlastung im Kanal brechen und diesen somit verlegen können. Auch hier wäre nicht das Fragment selbst Ursache eines Misserfolgs, sondern vielmehr die Tatsache, dass der durch das Fragment blockierte Wurzelkanalabschnitt nicht (mehr) bearbeitet, desinfiziert und gefüllt werden kann. Als bisher weit verbreitete Problemlösung wurde neben der Entfernung regelmäßig die Passage des Fragments angesehen. Ein derartiger „Aufbereitungsversuch“ ignoriert zwangsläufig die vorhandene Wurzelkanalanatomie und führt oft zu Perforationen und/oder einem künstlichen Kanal (Via falsa). Mit dem notwendigen Equipment ist es unter Einsatz aktueller Techniken und einer guten Erfahrung des Behandlers heute vorhersagbar möglich, mehr als 90 % der Fragmente zu entfernen,⁶ ohne die Wurzelkanalanatomie irreparabel zu zerstören. Hierbei werden mittels feiner Ultraschallansätze unter der direkten Sicht durch das Operationsmikroskop die betroffenen Wurzelkanäle dahingehend bearbeitet, dass das Fragment bzw. die koronale Bruchfläche des Fragments direkt einsehbar ist. Jetzt kann das um das Fragment liegende Dentin vorsichtig mit den Ultraschallansätzen entfernt werden. Anschließend wird durch direkten Kontakt der Ansätze mit dem Fragment dieses regelrecht „losgerüttelt“ und anschließend entfernt. Die Zähne können anschließend normal aufbereitet und gefüllt werden (Abb. 9).
