# Vermeidbare Behandlungsfehler

**Um ein vorhersagbares Ergebnis der endodontischen Behandlung zu sichern, ist eine präzise Befundung, Diagnostik und Behandlungsplanung sowie deren konsequente Durchführung erforderlich. Anhand einiger Fallbeispiele möchte ich einige sich uns entgegenstellende Probleme aufzeigen und über Lösungswege nachdenken.**

Dr. Clemens Bargholz/Hamburg

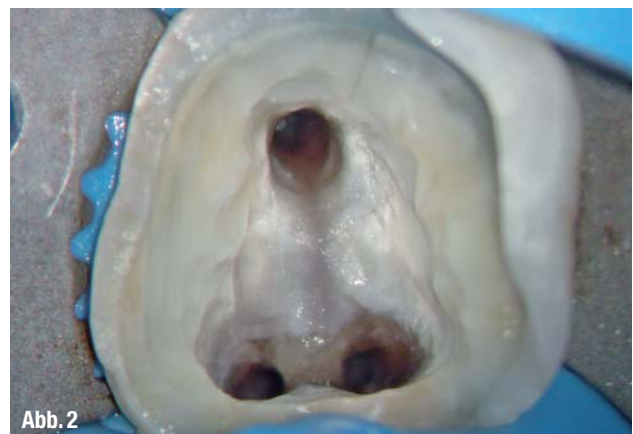
▲ **Abb. 1:** Unter dem entfernten Inlay eines Zahnes 47 befand sich massiv kariös verändertes Dentin. Vor der geplanten Revision der infizierten Wurzelfüllung muss dieses vollständig entfernt werden. ▲ **Abb. 2:** Nach der Entfernung infizierten Dentins kann mit der Wurzelkanalbehandlung begonnen werden.

selbstverständlich, ist daher die vollständige Kariesentfernung vor der endodontischen Therapie. Erst wenn das koronal infizierte (kariöse) Dentin entfernt wurde, kann eine permanente Keimverschleppung nach apikal während der Instrumentierung verhindert werden (Abb. 1 und 2).

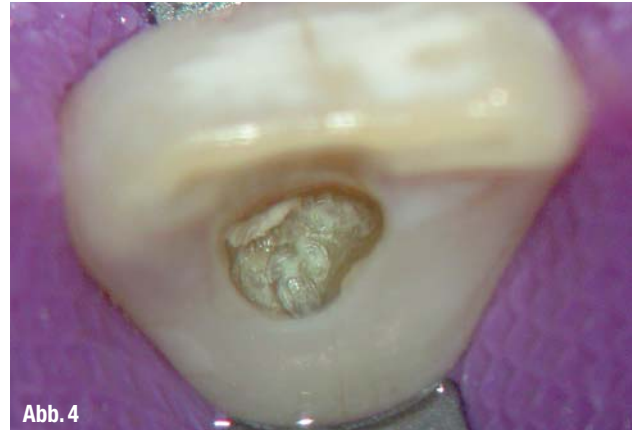
▲ **Abb. 3:** Zahn 11 mit Zugangskavität und dem achsengerechten Blick auf den obliterierten Wurzelkanal. ▲ **Abb. 4:** Zahn 11 mit Blick in Richtung der angelegten ersten Zugangskavität auf die vestibulär verursachte Perforation.

Von diesen grundsätzlichen Gedanken abgesehen, besteht eine weitere nahezu unerschöpfliche Quelle an Misserfolgen in der Behandlung bei unzureichender Beachtung der Zahnanatomie. Dies kann bereits bei den oberen Schneidezähnen zu fatalen Problemen führen: Wenn die Zahnachse nicht ausreichend berücksichtigt wird, können falsche Zugangskavitäten eine im Regelfall dann vestibuläre Perforation verursachen. Es muss daher zwingend während der Anlage der Zugangskavität die Bohrrichtung mit der Zahnachse abgeglichen werden (Abb. 3 und 4).

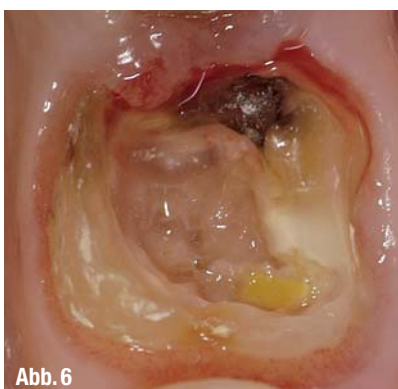
▲ **Abb. 5:** Im Röntgenbild zeigt sich im Zahn 36 ein frakturiertes Instrument und ein massiver Zahnschmelzverlust. ▲ **Abb. 6:** Nach Entfernung der provisorischen Füllung stellt sich das ganze Ausmaß der Zerstörung dar, ohne dass es zu einer Perforation gekommen wäre.

übersehen. Bei einem infizierten System stellt dies dann eine für Bakterien unerschöpfliche Nahrungsquelle dar. Oft verursacht aber auch die „Suche nach dem versteckten Wurzelkanal“ Perforationen der Zahnwurzel, die im schlimmsten Fall als blutende Wurzelkanäle missinterpretiert, gespült und instrumentiert werden. Nach der Darstellung des Kanaleingangs muss im Rahmen der radikulären Zugangskavität primär die der Furkation abgewandte Wurzelkanalwand bearbeitet und abgetragen werden. Auf diesem Weg können auch Perforationen am Wurzelkanaleingang als Ursache des Misserfolgs weitgehend vermieden werden (Abb. 5 und 6).

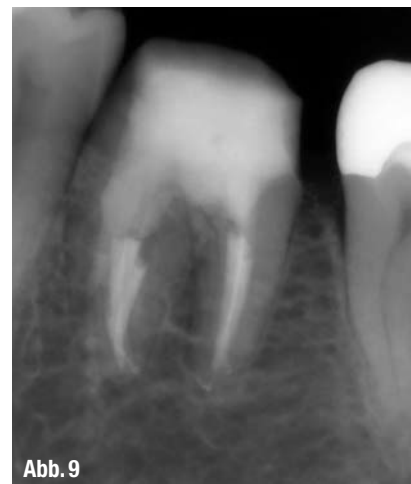
Abb. 9

▲ **Abb. 9:** In der distal exzentrischen Röntgenkontrolle zeigt sich die Wurzelfüllung und der Perforationsverschluss.

heute zunehmend vollrotierende, maschinell angetriebene Instrumente eingesetzt, die z.B. bei Überlastung im Kanal brechen und diesen somit verlegen können. Auch hier wäre nicht das Fragment selbst Ursache eines Misserfolgs, sondern vielmehr die Tatsache, dass der durch das Fragment blockierte Wurzelkanalabschnitt nicht (mehr) bearbeitet, desinfiziert und gefüllt werden kann. Als bisher weit verbreitete Problemlösung wurde neben der Entfernung regelmäßig die Passage des Fragments angesehen. Ein derartiger „Aufbereitungsversuch“ ignoriert zwangsläufig die vorhandene Wurzelkanalanatomie und führt oft zu Perforationen und/oder einem künstlichen Kanal (Via falsa). Mit dem notwendigen Equipment ist es unter Einsatz aktueller Techniken und einer guten Erfahrung des Behandlers heute vorhersagbar möglich, mehr als 90 % der Fragmente zu entfernen,<sup>6</sup> ohne die Wurzelkanalanatomie irreparabel zu zerstören. Hierbei werden mittels feiner Ultraschallansätze unter der direkten Sicht durch das Operationsmikroskop die betroffenen Wurzelkanäle dahingehend bearbeitet, dass das Fragment bzw. die koronale Bruchfläche des Fragments direkt einsehbar ist. Jetzt kann das um das Fragment liegende Dentin vorsichtig mit den Ultraschallansätzen entfernt werden. Anschließend wird durch direkten Kontakt der Ansätze mit dem Fragment dieses regelrecht „losgerüttelt“ und anschließend entfernt. Die Zähne können anschließend normal aufbereitet und gefüllt werden (Abb. 9).
