# Vermeidbare Behandlungsfehler

**Um ein vorhersagbares Ergebnis der endodontischen Behandlung zu sichern, ist eine präzise Befundung, Diagnostik und Behandlungsplanung sowie deren konsequente Durchführung erforderlich. Anhand einiger Fallbeispiele möchte ich einige sich uns entgegenstellende Probleme aufzeigen und über Lösungswege nachdenken.**

Dr. Clemens Bargholz/Hamburg

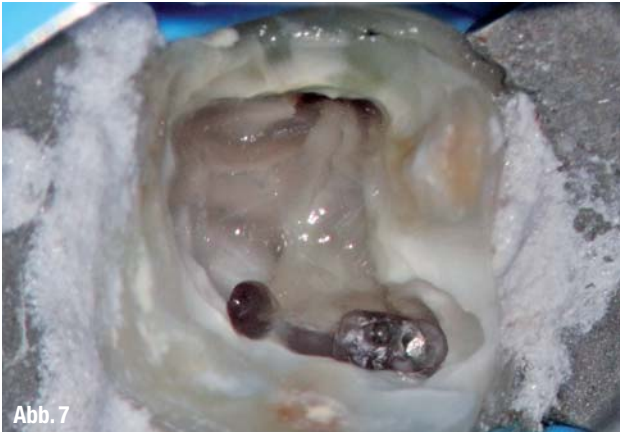
Abb. 7

▲ **Abb. 7:** Nach Isolierung und Säuberung der Kavität erkennt man, dass das Fragment nicht im mesiobukkalen Wurzelkanal, sondern in einer vestibulären Perforation steckt. ▲ **Abb. 8:** Nach Aufbereitung der fünf Wurzelkanäle wurde die Perforation mit MTA<sup>®</sup> verschlossen und die thermoplastische Wurzelfüllung eingebracht.
