# Versorgung eines großen Maxilladefektes

## Ein Fallbericht mit fünf Jahren Beobachtungszeit – Teil 1

Dr. Udo Schulz, Dr. Johanna Rieder/Eggenfelden

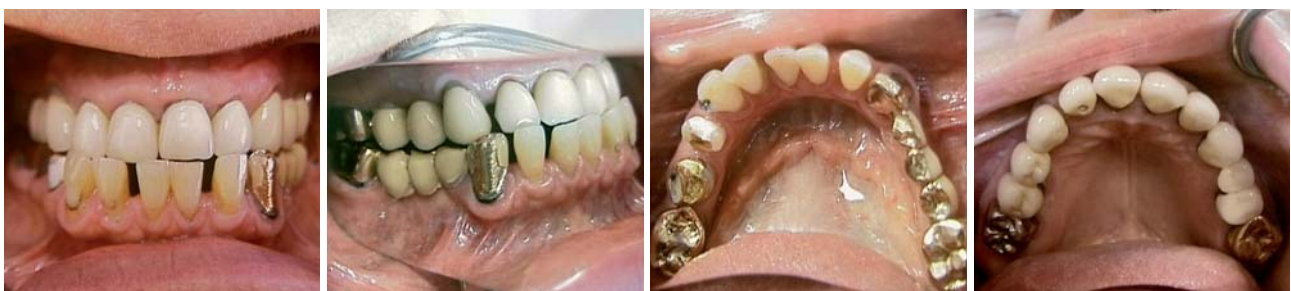
Abb. 1a–d: Ausgangsbefund: insuffiziente prothetische Versorgung OK/UK mit umgekehrtem Überbiss in der Front sowie deutlichen Schliiffacetten.

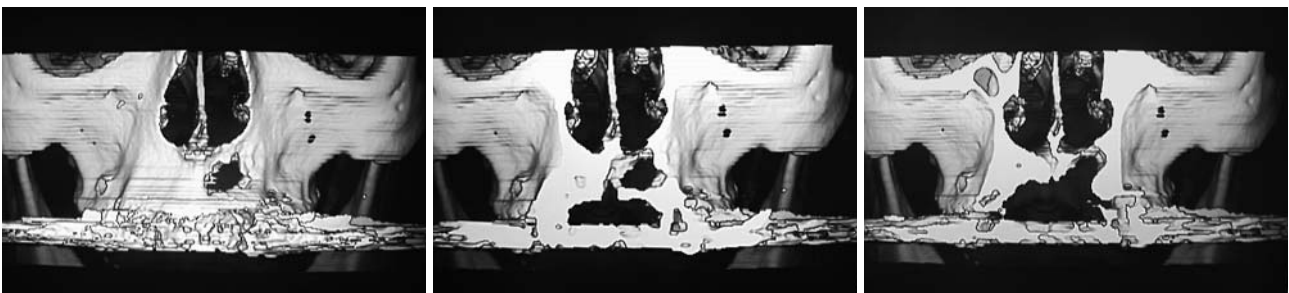
**Abb. 3a-c:** Darstellung des Defekts im 3-D-CT.

Um die Defektausdehnung genauer zu bestimmen, ließen wir ein CT mit 3-D-Rekonstruktion anfertigen, das eine Defektausbreitung bis zum Nasenboden sowie einen bukkalen und palatinalen Defektdurchbruch zeigte (Abb. 3). Die Therapieplanung umfasste zunächst die chirurgische Sanierung, Ausräumung und Aufbau des Knochendefektes mithilfe eines kortiko-spongiösen Beckenkamm-Augmentates sowie eine WSR mit orthogradem Verschluss an 15. Anschließend sollte ein prothetisches Gesamtkonzept mit zahn- und implantatgetragenen VMK-Brücken den festsitzenden Ersatz der Zähne 12–25 und die Hebung des Bisses ermöglichen.

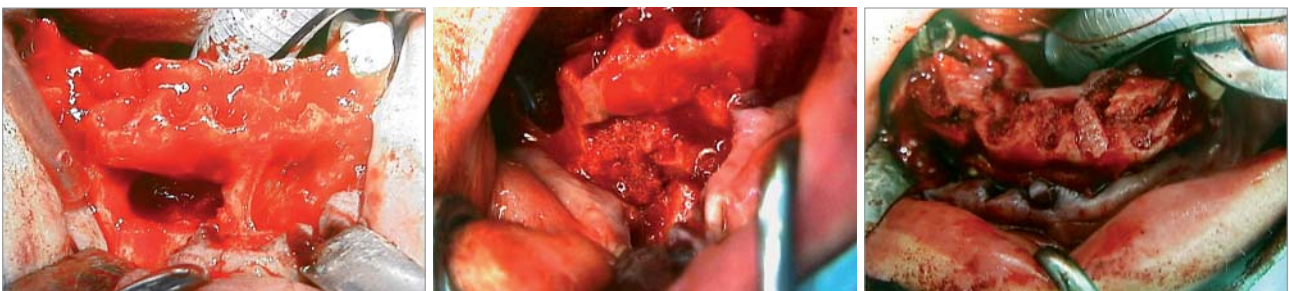
**Abb. 4:** Intraoperative Darstellung des Defekts. – **Abb. 5a und b:** Auffüllen der Defekte mit Spongiosachips.

des Restdefektes mit Spongiosachips (Abb. 5). Abdecken des bukkalen Knochenfensters mit kortiko-spongiösem Anteil und Fixierung mit zwei Miniosteosyntheseschrauben (Abb. 6). Auffüllen der restlichen Alveolendefekte in Regio 12 bis 25 mit kortiko-spongiösen Anteilen, anschließend Abdeckung des gesamten Augmentationsbereichs mit Bio-Gide Membranen® (Abb. 7). Nach Mobilisation des Muko-Mukoperiostlappens erfolgte die Rücknaht und sorgfältige plastische Deckung. Die Patientin wurde mit Antibiose und Schmerzmittel in die stationäre Nachsorge entlassen. Wegen Unverträglichkeit wurde die Antibiose nach einem Tag angesetzt.

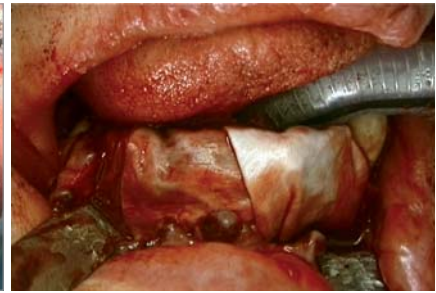
**Abb. 6:** Vestibuläre Fixation des kortikalen Transplantatanteils mit Osteosyntheseschrauben. – **Abb. 7:** Abdecken mit Kollagenmembranen.
