# Versorgung eines großen Maxilladefektes

## Ein Fallbericht mit fünf Jahren Beobachtungszeit – Teil 1

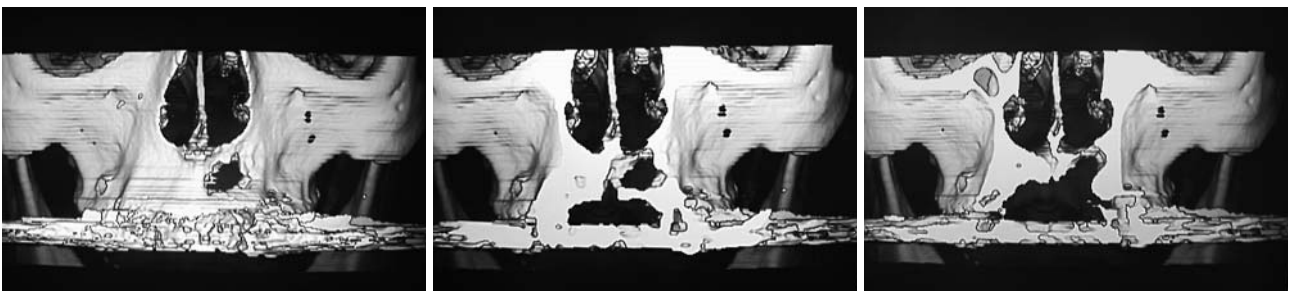
**Abb. 3a-c:** Darstellung des Defekts im 3-D-CT.

Um die Defektausdehnung genauer zu bestimmen, ließen wir ein CT mit 3-D-Rekonstruktion anfertigen, das eine Defektausbreitung bis zum Nasenboden sowie einen bukkalen und palatinalen Defektdurchbruch zeigte (Abb. 3). Die Therapieplanung umfasste zunächst die chirurgische Sanierung, Ausräumung und Aufbau des Knochendefektes mithilfe eines kortiko-spongiösen Beckenkamm-Augmentates sowie eine WSR mit orthogradem Verschluss an 15. Anschließend sollte ein prothetisches Gesamtkonzept mit zahn- und implantatgetragenen VMK-Brücken den festsitzenden Ersatz der Zähne 12–25 und die Hebung des Bisses ermöglichen.

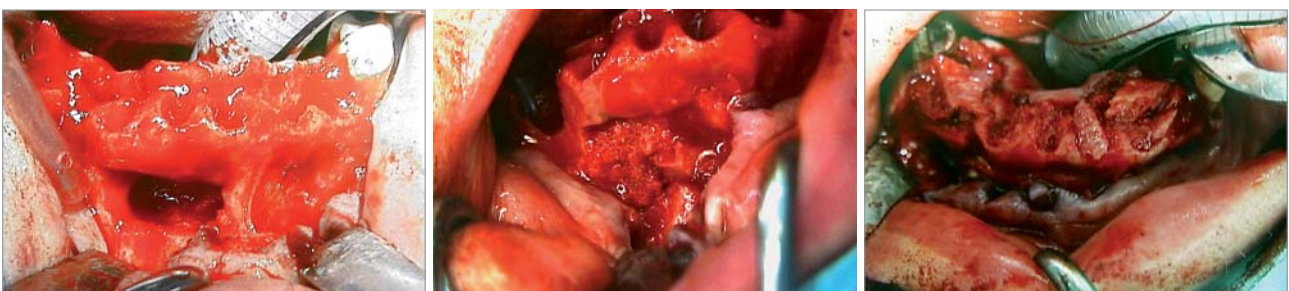
**Abb. 4:** Intraoperative Darstellung des Defekts. – **Abb. 5a und b:** Auffüllen der Defekte mit Spongiosachips.

des Restdefektes mit Spongiosachips (Abb. 5). Abdecken des bukkalen Knochenfensters mit kortiko-spongiösem Anteil und Fixierung mit zwei Miniosteosyntheseschrauben (Abb. 6). Auffüllen der restlichen Alveolendefekte in Regio 12 bis 25 mit kortiko-spongiösen Anteilen, anschließend Abdeckung des gesamten Augmentationsbereichs mit Bio-Gide Membranen® (Abb. 7). Nach Mobilisation des Muko-Mukoperiostlappens erfolgte die Rücknaht und sorgfältige plastische Deckung. Die Patientin wurde mit Antibiose und Schmerzmittel in die stationäre Nachsorge entlassen. Wegen Unverträglichkeit wurde die Antibiose nach einem Tag angesetzt.

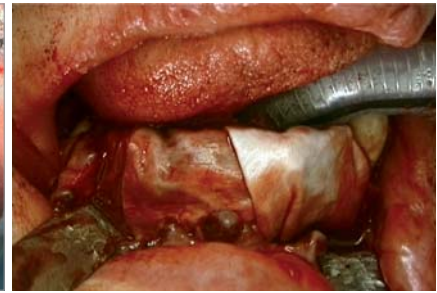
**Abb. 6:** Vestibuläre Fixation des kortikalen Transplantatanteils mit Osteosyntheseschrauben. – **Abb. 7:** Abdecken mit Kollagenmembranen.
