Rundum-Implantatversorgung an einem Tag

Dr. Stefanos G. Kourtis/Athen, Griechenland

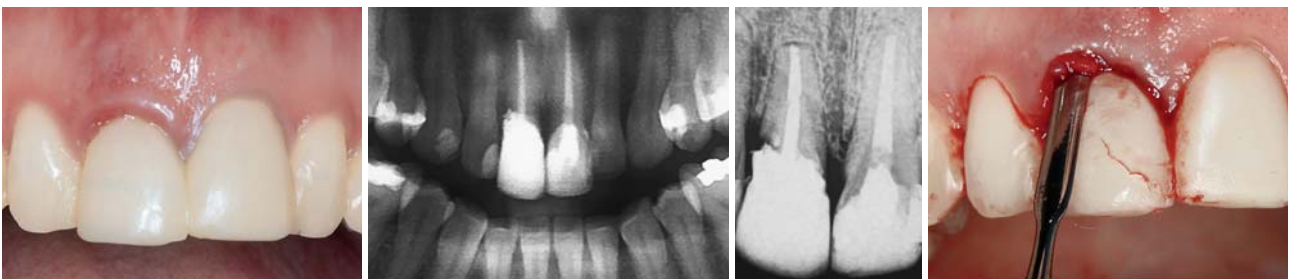
Abb. 1: Elongierter Zahn 11 am Beginn der Behandlung. – **Abb. 2:** Die radiologische Ausgangssituation zeigt die endodontisch versorgten mittleren Schneidezähne und die Wurzelfraktur an Zahn 11. – **Abb. 3:** Detaillierter Röntgenbefund. – **Abb. 4:** Durchtrennen der Parodontalfasern mit dem Periotom.

■ **Falldarstellung:** Die 29-jährige Patientin mit unauffälliger Anamnese klagte über den unbefriedigenden ästhetischen Eindruck des anterioren maxillaren Bereichs. Der elongierte rechte mittlere Schneidezahn war druckempfindlich und zeigte eine erhöhte Mobilität (Klasse 1+). Der Gingivalsaum dieses Zahns zeigte Anzeichen einer Infektion, sowohl labial als auch palatinal und unterschied sich somit deutlich vom Parodontalzustand der anderen Zähne. Darüber hinaus war der linke mittlere Schneidezahn verfärbt und wies zudem umfassende großflächige Kompositfüllungen mit insuffizienten Rändern auf (Abb. 1). Eine mögliche Zahn- oder Wurzelfraktur wurde vermutet. Daher wurde die Patientin über kürzlich erfolgte Verletzungen oder Traumata im maxillaren Bereich befragt und sie berichtete von einem Verkehrsunfall vor sechs Monaten. Nach diesem Unfall waren beide Zähne äußerst empfindlich und wurden endodontisch versorgt. Die Röntgendiagnostik mittels OPG- und Zahnfilm ergab eine Wurzelfraktur des Zahns 11 zwei Millimeter unter der Schmelz-Zement-Grenze (Abb. 2 und 3). Aufgrund der schlechten Prognose war eine Extraktion unumgänglich. Im Gegensatz dazu zeigte der linke mittlere Schneide-

Die parodontalen Fasern um Zahn 11 wurden mit dem Periotom gelöst und der Zahn so atraumatisch wie möglich extrahiert (Abb. 4 und 5). Der entfernte Zahn zeigte deut-

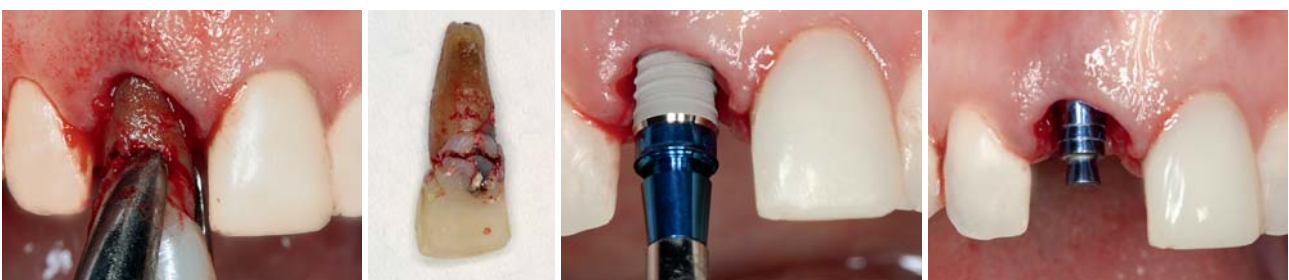
Abb. 5: Atraumatische Zahnextraktion. – **Abb. 6:** Die horizontale Zahnfraktur ist am extrahierten Zahn evident. – **Abb. 7:** Sofortimplantation eines XiVe-S-plus-Implantats D 4,5 / L 11. – **Abb. 8:** Endposition des Implantats mit Friadent Select-Auswahlauflaufbau zur Kontrolle.

lich eine horizontale Wurzelfraktur unterhalb des Zahnhalses, was die Ursprungsdiagnose bestätigte (Abb. 6). Die Überprüfung der Alveole ergab keinen Anhalt für Fenestrationsen und die Knochenwände schienen unversehrt. Eventuell vorhandene Fasern wurden durch Kürettage entfernt. Das Implantatbett wurde gemäß den Herstellerrichtlinien präpariert und ein XiVE-Implantat mit einem Durchmesser von 4,5 mm und einer Länge von 11 mm ausreichend primärstabil inseriert. Die Primärstabilität wurde hauptsächlich im palatinalen Anteil des Implantatlagers erzielt. Der Implantathals wurde drei Millimeter unter der Schmelz-Zement-Grenze der benachbarten Zähne platziert (Abb. 7 und 8). Der prämontierte TempBase-Aufbau aus Titan, der als Einbringpfosten gedient hatte, wurde aus dem Implantat entfernt und ein provisorischer Aufbau aus Kunststoff eingesetzt (EsthetiCap, Abb. 9). Der anatomisch geformte Aufbau stützt in adäquater Weise das Weichgewebe und die interdental Papille. Darüber hinaus ermöglicht er die Schaffung eines adäquaten Emergenzprofils ab dem Augenblick der Implantatinsertion. Die polierten Oberflächen verhindern zudem die Anhaftung von Plaque und vereinfachen so die Mundhygiene. In dieser Phase ist die Unterstützung des Weichgewebes ein wesentlicher Faktor für das Erreichen eines ästhetischen Ergebnisses während der provisorischen Versorgung und für deren Erhalt bis zur finalen Restauration. Die zuvor hergestellte provisorische Krone wurde mit Autopolymerisat auf dem Abutment fixiert, wobei eine palatinale Zugangsöffnung für die Befestigungsschraube verblieb (Abb. 10). Die Außenkontur der provisorischen Krone wurde wiederholt überprüft, um die Unterstützung des Gingivalsaums ohne übermäßigen Druck – zu gewährleisten. Die provisorische Krone wurde einen Millimeter kürzer als der Zahn 21 konzipiert, um eine mögliche Okklusionsbelastung bei maximaler Interkuspidation oder Lateralbewegungen zu vermeiden (Abb. 11). Die Implantatposition in der Extraktionsalveole und der Sitz des Aufbaus wurden radiologisch überprüft (Abb. 12). Der Osseointegrationszeitraum von vier Monaten verlief unauffällig, und das Weichgewebe um das Implantat zeigte keinerlei Anzeichen für eine Entzündung. Die interdental Papille blieb intakt, form-, höhen- und volumenstabil (Abb. 13 und 14). Um das periimplantäre Weichgewebe für die Abformung zu unterstützen, wurde ein präfabrizierter Übertragungsaufbau mithilfe von lichterhärtendem niederviskösem Kompositmaterial individuell angepasst (Abb. 15 und 16). Als Basis für die definitive Versorgung dieses Implantats wurde ein vorgefertigter Vollkeramikaufbau aus Zirkondioxid (Cercon) ausgewählt. Dieser

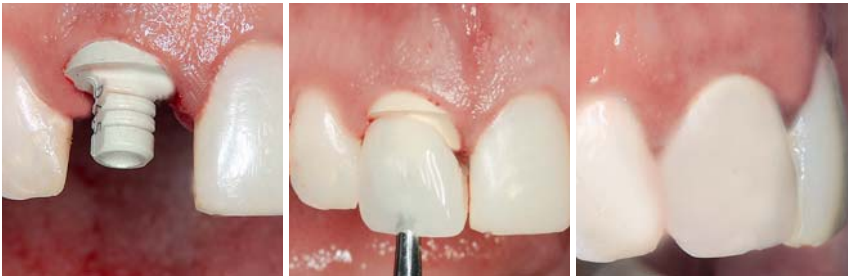
Abb. 9: Insertion eines provisorischen EsthetiCap-Abutments. – **Abb. 10:** Implantatgetragene, verschraubte provisorische Restauration. – **Abb. 11:** Klinische Situation eine Woche nach der Implantatinsertion.

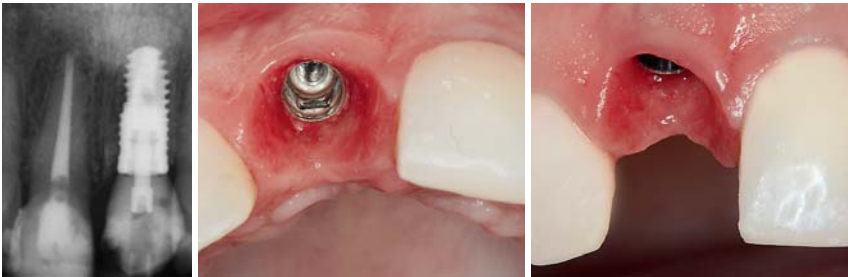
Abb. 12: Entsprechende Röntgenaufnahme. – **Abb. 13:** Weichgewebekontur am Ende der Osseointegrationsphase: Okklusallansicht ... – **Abb. 14:** ... und faziale Ansicht.

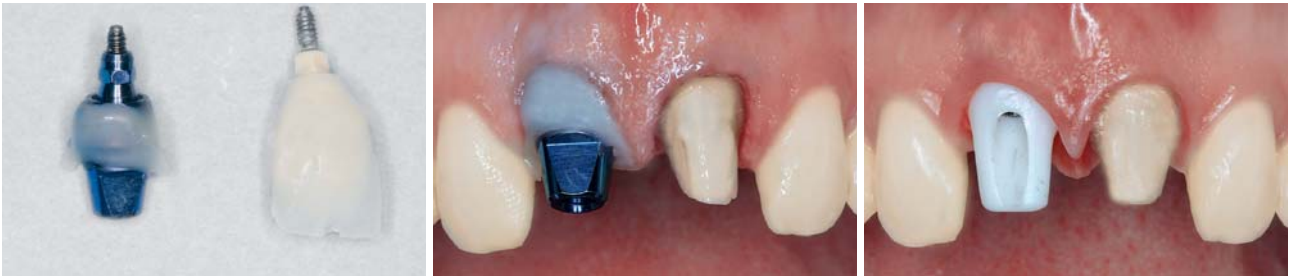
Abb. 15: Der im zervikalen Bereich auf das Emergenzprofil der provisorischen Krone abgestimmte, individualisierte Standard-Übertragungsaufbau. – **Abb. 16:** Präparierter natürlicher Zahn und das XIVE-Implantat vor der Abformung. – **Abb. 17:** Vollkeramikkrone und entsprechender Implantataufbau (Circon).

bietet eine adäquate Weichgewebeunterstützung und ermöglicht ein geeignetes Emergenzprofil im Bereich der Krone (Abb. 17 und 18). Durch die Verwendung von keramischen Abutments wird eine Verfärbung im gingivalen Bereich auch bei dünnem Weichgewebe verhindert. Es wurden neben der Vollkeramikkrone zur Implantatversorgung eine weitere zur Rehabilitation des Zahns 21 angefertigt (Abb. 19 und 20). Das Endergebnis erfüllte die ästhetischen Ansprüche der Patientin, und ihre anfängliche Unsicherheit schwand bereits nach der Insertion von Implantat und provisorischer Versorgung. Bei der routinemäßigen Kontrolluntersuchung ein Jahr später zeigten sich stabile periimplantäre Hart- und Weichgewebsverhältnisse (Abb. 21).

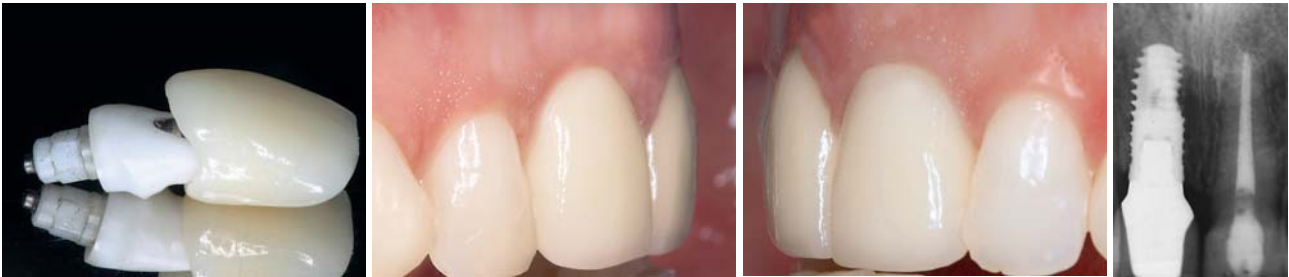
Abb. 18: Einprobe des modifizierten Cercon-Abutments. – **Abb. 19:** Das endgültige klinische Ergebnis, labiale Ansicht der Implantatversorgung ... – **Abb. 20:** ... und labiale Ansicht des restaurierten natürlichen Zahns. – **Abb. 21:** Röntgenkontrolle ein Jahr nach Implantatinsertion.
