Anwenderbericht

Neue Werkstoffklasse für Chairside-CAD/CAM

Präparation – Konstruktion – Restauration: Mit diesen drei Arbeitsschritten können Patienten chairside in nur einer Sitzung mit einer hochwertigen Vollkrone der nächsten Generation versorgt werden. Mit dem neuen RNK-Block Lava Ultimate stellt 3M ESPE ein innovatives, schleifbares CAD/CAM-Zahnersatzmaterial vor, das auf Resin Nano Keramik-Technologie basiert.

Dr. Christian Clauss/München

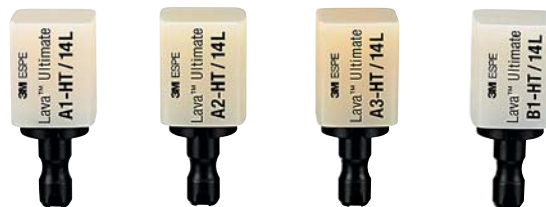
▲ **Abb. 1:** Lava Ultimate CAD/CAM-Material für CEREC/inLab.

■ **Mit dem nanokeramisch** verstärkten Kunstharz Lava Ultimate wird eine neue Werkstoffklasse für die definitive Restauration etabliert, die speziell für die CAD/CAM-Technik in Form maschinell schleifbarer Blöcke angeboten wird (Abb. 1). Bei der Resin Nano Keramik ist die hochvernetzte Polymermatrix durch keramische Füllkörper verstärkt. Diese bestehen aus einer Kombination von nicht agglomerierten und nicht aggregierten 20 nm großen Siliziumoxidparti-

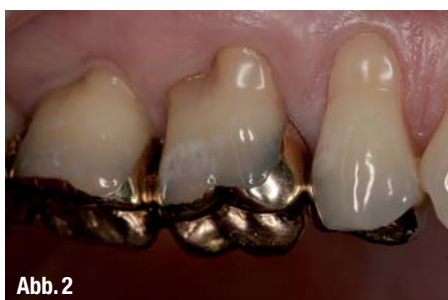
Abb. 2

▲ **Abb. 2:** Ausgangssituation – erneuerungsbedürftige Goldrestauration an Zahn 16. Nebenbefund: keilförmige Defekte vestibulär. ▲ **Abb. 3:** CAD-Korrelationsbild der Ausgangssituation. ▲ **Abb. 4:** Präparation. ▲ **Abb. 5:** CAD-Bild des Bissregistrats.

Die Patientin war in Regio 16 mit einer Goldrestauration versorgt, die seit etwa 20 Jahren in situ war (Abb. 2). Im Rahmen der regelmäßigeingehaltenen Prophylaxeterminen wurde im mesioapproximalen Bereich der Versorgung eine Randkaries festgestellt. Die Patientin hatte keinerlei Beschwerden; der Zahn war voll belastbar und schmerzfrei. Auffällig waren jedoch neben der partiellen Sekundärkaries im mesialen Teilkronenbereich die keilförmigen Defekte am Zahnhals. Die Versorgung sollte durch eine Vollkrone aus Lava Ultimate ersetzt werden.

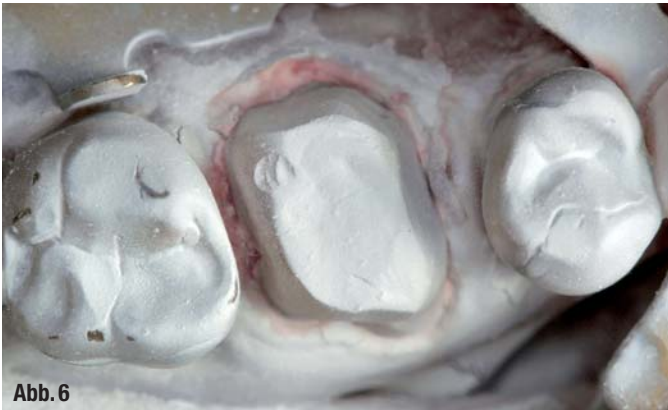
Abb. 6

▲ **Abb. 6:** Gepuderte Situation vor dem Scannen. ▲ **Abb. 7:** Virtuelles 3-D-Modell nach Einzeichnen der Präparationsgrenze. ▲ **Abb. 8:** Fertiggestellte CAD-Konstruktion von okklusal. ▲ **Abb. 9:** Fertiggestellte CAD-Konstruktion von vestibulär.

kundärkaries entfernt, um im nächsten Schritt eine adhäsive Aufbaufüllung vorzunehmen und zu präparieren (Abb. 4). Unter zusätzlicher Berücksichtigung des Antagonisten über ein Registrat in habitueller Kontaktposition und den entsprechenden Intraoralscan (Abb. 5) entsprach die Kaufläche der neu angefertigten Krone in ihrer okklusalen Gestaltung später weitestgehend dem Original. Der Kronenrand wurde auf Gingivaniveau verlegt, um die vestibulären Substanzverluste in Form der keilförmigen Defekte zu kompensieren. Die Abbildung 6 zeigt die mit einem Scanspray gepuderte Situation intraoral, Abbildung 7 das entsprechende 3-D-Modell nach Einzeichnen der Präparationsgrenze.

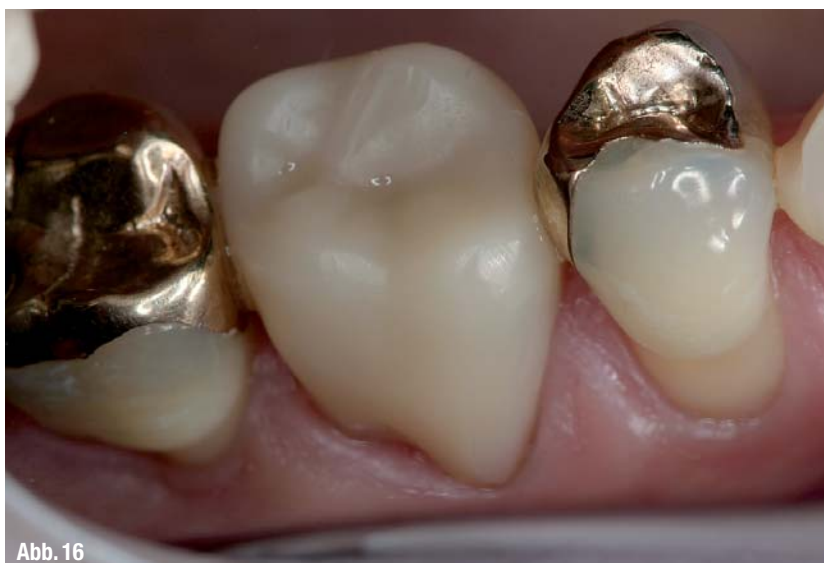
Abb. 16

▲ **Abb. 16:** Vestibulärsicht der Lava Ultimate-Restauration eine Woche nach dem Einsetzen.

zen Kontrolluntersuchung überprüft. Korrekturen an der Kaufläche waren erwartungsgemäß nicht erforderlich (Abb. 15 und 16). Die Patientin gab an, die neue Krone habe sich vom ersten Tag an wie ein eigener Zahn angefühlt.
