Anwenderbericht

Neue Werkstoffklasse für Chairside-CAD/CAM

Präparation – Konstruktion – Restauration: Mit diesen drei Arbeitsschritten können Patienten chairside in nur einer Sitzung mit einer hochwertigen Vollkrone der nächsten Generation versorgt werden. Mit dem neuen RNK-Block Lava Ultimate stellt 3M ESPE ein innovatives, schleifbares CAD/CAM-Zahnersatzmaterial vor, das auf Resin Nano Keramik-Technologie basiert.

Dr. Christian Clauss/München

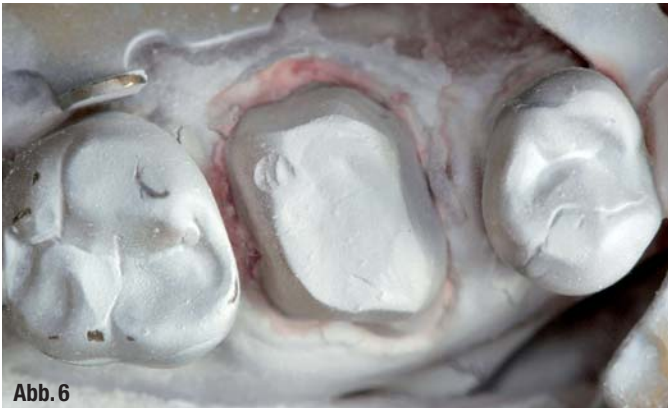
Abb. 6

▲ **Abb. 6:** Gepuderte Situation vor dem Scannen. ▲ **Abb. 7:** Virtuelles 3-D-Modell nach Einzeichnen der Präparationsgrenze. ▲ **Abb. 8:** Fertiggestellte CAD-Konstruktion von okklusal. ▲ **Abb. 9:** Fertiggestellte CAD-Konstruktion von vestibulär.

kundärkaries entfernt, um im nächsten Schritt eine adhäsive Aufbaufüllung vorzunehmen und zu präparieren (Abb. 4). Unter zusätzlicher Berücksichtigung des Antagonisten über ein Registrat in habitueller Kontaktposition und den entsprechenden Intraoralscan (Abb. 5) entsprach die Kaufläche der neu angefertigten Krone in ihrer okklusalen Gestaltung später weitestgehend dem Original. Der Kronenrand wurde auf Gingivaniveau verlegt, um die vestibulären Substanzverluste in Form der keilförmigen Defekte zu kompensieren. Die Abbildung 6 zeigt die mit einem Scanspray gepuderte Situation intraoral, Abbildung 7 das entsprechende 3-D-Modell nach Einzeichnen der Präparationsgrenze.

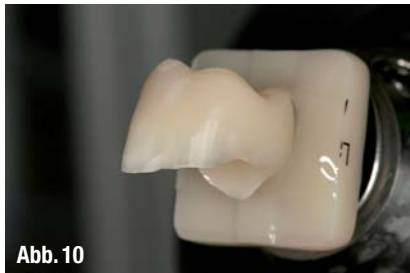
Abb. 10

▲ **Abb. 10:** Krone mit perfektem Kronenrand direkt nach dem Ausschleifen. ▲ **Abb. 11:** Vestibulärsicht bei Primäreinprobe der Lava Ultimate-Restauration. ▲ **Abb. 12:** Okklusalsicht bei Primäreinprobe der Lava Ultimate-Restauration. ▲ **Abb. 13:** Ergebnis nach extraoraler Politur. ▲ **Abb. 14:** Okklusalsicht nach der definitiven Eingliederung. ▲ **Abb. 15:** Okklusalsicht der Lava Ultimate-Restauration eine Woche nach dem Einsetzen.

Diese lässt sich mit wenigen Mausclicks realisieren und wirkt Materialausbrüchen im marginalen Bereich beim Schleifvorgang effektiv entgegen. Abbildung 10 zeigt die Krone direkt nach dem Schleifprozess. Der Kronenrand ist dünn und gleichmäßig ausgeschliffen.
