Anwenderbericht

Neue Werkstoffklasse für Chairside-CAD/CAM

Dr. Christian Clauss/München

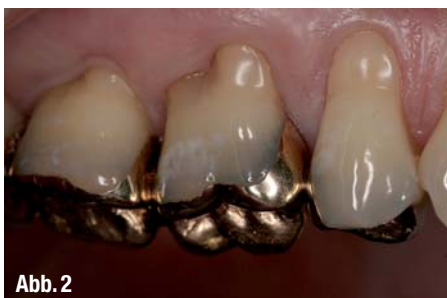
Abb. 2

▲ **Abb. 2:** Ausgangssituation – erneuerungsbedürftige Goldrestauration an Zahn 16. Nebenfund: keilförmige Defekte vestibulär. ▲ **Abb. 3:** CAD-Korrelationsbild der Ausgangssituation. ▲ **Abb. 4:** Präparation. ▲ **Abb. 5:** CAD-Bild des Bissregistrats.

Die Patientin war in Regio 16 mit einer Goldrestauration versorgt, die seit etwa 20 Jahren in situ war (Abb. 2). Im Rahmen der regelmäßigeingehaltenen Prophylaxeterminen wurde im mesioapproximalen Bereich der Versorgung eine Randkaries festgestellt. Die Patientin hatte keinerlei Beschwerden; der Zahn war voll belastbar und schmerzfrei. Auffällig waren jedoch neben der partiellen Sekundärkaries im mesialen Teilkronenbereich die keilförmigen Defekte am Zahnhals. Die Versorgung sollte durch eine Vollkrone aus Lava Ultimate ersetzt werden.
