Anwenderbericht

Neue Werkstoffklasse für Chairside-CAD/CAM

Präparation – Konstruktion – Restauration: Mit diesen drei Arbeitsschritten können Patienten chairside in nur einer Sitzung mit einer hochwertigen Vollkrone der nächsten Generation versorgt werden. Mit dem neuen RNK-Block Lava Ultimate stellt 3M ESPE ein innovatives, schleifbares CAD/CAM-Zahnersatzmaterial vor, das auf Resin Nano Keramik-Technologie basiert.

Dr. Christian Clauss/München

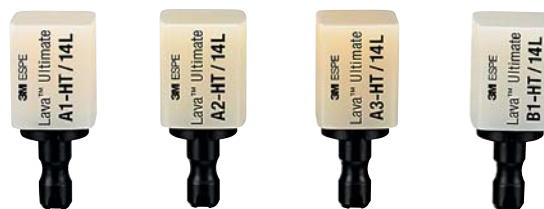
▲ **Abb. 1:** Lava Ultimate CAD/CAM-Material für CEREC/inLab.

■ **Mit dem nanokeramisch** verstärkten Kunstharz Lava Ultimate wird eine neue Werkstoffklasse für die definitive Restauration etabliert, die speziell für die CAD/CAM-Technik in Form maschinell schleifbarer Blöcke angeboten wird (Abb. 1). Bei der Resin Nano Keramik ist die hochvernetzte Polymermatrix durch keramische Füllkörper verstärkt. Diese bestehen aus einer Kombination von nicht agglomerierten und nicht aggregierten 20 nm großen Siliziumoxidparti-
