Der Weg ist **das Ziel!**

Mit detaillierter Analyse zum optimalen Ergebnis

Autoren Dr. Julia Hehn, Dr. Marcus Striegel, Dr. Thomas Schwenk, Dr. Florian Göttfert

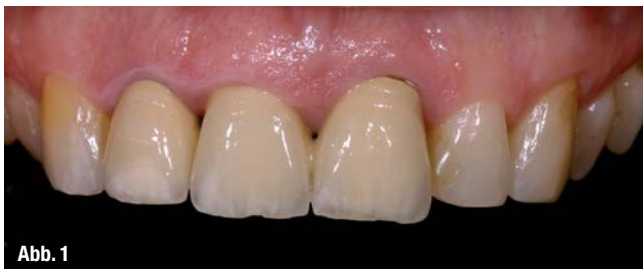
Abb. 1

Abb. 1_ Intraoralaufnahme der Oberkieferfront vor Behandlungsbeginn.

In einem ausführlichen, ersten Besprechungstermin erfolgte neben der Anamnese, klinischen Befundung und Röntgenaufnahmen eine Dokumentation der Ausgangssituation mittels Fotoaufnahmen und In-situ-Modellen (Abb. 1).

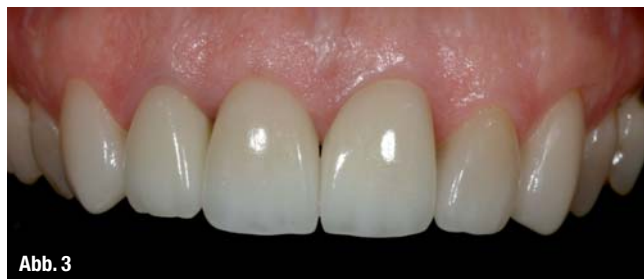
Abb. 3

Primär erfolgte eine funktionelle Vorbehandlung mittels Schienentherapie. Basierend auf den über das zebris JMA-Registriersystem ermittelten Vermessungsdaten wurde eine Zentrikschiene mit Front-/Eckzahnführung erstellt. Zur Aufhellung der natürlichen Zahnfarbe erfolgte ein zweifaches In-Office-Bleaching. Mithilfe eines funktionell-ästhetischen Wax-ups konnte der Patientin eine erste Vorstellung der späteren Versorgung vermittelt werden. Nach Entfernung der Metallkeramikkronen erfolgte eine minimalinvasive, labiale Kronenverlängerung am Pfeiler 21. Das hier angewandte Prozedere mit schallaktivierten, diamantierten Osteotomieaufsätzen hat sich langzeitprognostisch aufgrund seiner geringen Invasivität bewährt. Im Anschluss erfolgte die Präparation für Vollkeramikkronen auf isogingivalem Niveau. Die provisorische Phase wurde mit einem Kompositprovisorium überbrückt, welches nach Vorgabe des Wax-ups erstellt wurde. Diese Methode erlaubt dem Patienten ein „Probetragen“ der neuen Situation und ermöglicht kleinere Modifikationen vor der Herstellung der definitiven Versorgung. Nach einem halben Jahr erfolgte die adhäsive Eingliederung der e.max-Vollkeramikkronen (Abb. 3).

Das Behandlungsergebnis überzeugt durch eine gleichmäßig verlaufende, interproximal voll ausgebildete Gingiva. Mit den Vollkeramikkronen wurde sowohl ein harmonischer Zahnbogen erzielt als auch

Abb. 3_ Intraoralaufnahme der Oberkieferfront nach prothetischer Neuversorgung.

eine funktionell stabile Eckzahnführung etabliert. Zur Kompensation funktioneller Habits, wie z.B. Zähnepressen und Bruxismus, trägt die Patientin auch weiterhin eine Aufbisschiene.
