Das zertifizierte DENTSPLY Endo-Resto System in der Praxis

Falldarstellung anhand eines Revisionsfalles

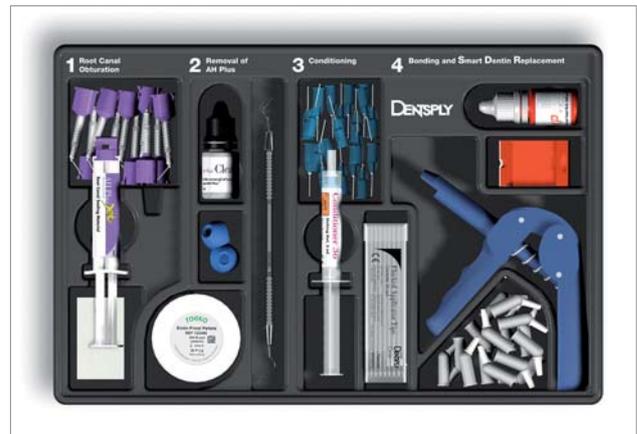
Abb. 1: Das Endo-Resto System.

Mit dem DENTSPLY Endo-Resto System ist nun ein postendodontisches Behandlungssystem auf den Markt gekommen, in dem alle Materialkomponenten für eine sichere postendodontische adhäsive Versiegelung der Wurzelfüllung aufeinander abgestimmt sind. Das Endo-Resto System als Komplettlösung (Abb. 1) ermöglicht die Reinigung der endodontischen Kavität nach der Wurzelkanalbehandlung, indem diese von Resten des AH Plus Sealers mit dem AH Plus® Cleaner befreit wird. Als weiterer Schritt werden anschließend der Kavitätenboden und die Wände adhäsiv mit einem dünnfließenden Komposit (SDRTM) bakteriendicht versiegelt.

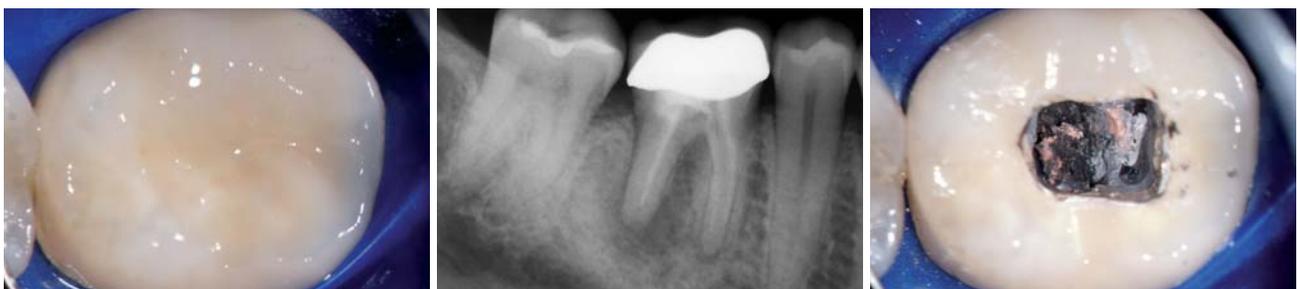
Abb. 2: Ausgangssituation. – Abb. 3: Ausgangsröntgen – vierter Kanal. – Abb. 4: Trepanation.

Nach Anlegen von Kofferdam wurde die Keramikverblendkrone trepaniert. Im Pulpenkavum zeigte sich eine schmierig-gangränöse Masse vermengt mit Sealer und Guttaperchaüberständen aus der alten Wurzelkanalfüllung begleitet von einem Foetor (Abb. 4). Nach Reinigung und Spülung mit Hypochlorid konnten vier Kanäle dargestellt werden. Der distolinguale Kanal war unbehandelt. Das alte Wurzelfüllmaterial wurde vollständig entfernt. Alle vier Kanäle konnten bis zur apikalen Konstriktion instrumentiert werden und wurden in einer Hybridtechnik aus Handfeilen und dem ProTaper® System aufbereitet (Abb. 5). Es folgten schallaktivierte Spülungen mit Hypochlorid und eine medikamentöse Einlage mit Kalziumhydroxid. Die Zugangskavität wurde adhäsiv verschlossen (Cavit, XP Bond und SDR). Nach sechs Wochen stellte sich der Patient völlig beschwerdefrei zur Wurzelfüllung vor. Nach seinen eigenen Angaben war die Fistel bereits etwa drei Tage nach der letzten Behandlung verschwunden.

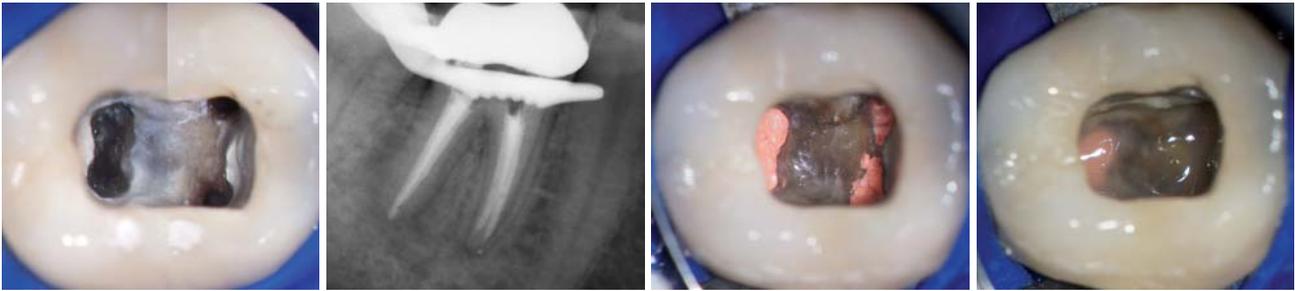
Abb. 5: Die vier aufbereiteten Kanäle. – **Abb. 6:** Kontrolle der Wurzelfüllung. – **Abb. 7:** Wurzelfüllung. – **Abb. 8:** Versiegelung Pulpenboden.

Unter Kofferdam wurde der adhäsive Verschluss wieder entfernt. Es folgte eine nochmalige ausgiebige schallgestützte (Endoaktivator) Spülung mit Hypochlorid, EDTA und CHX mit anschließender Kanaltrocknung. Gefüllt wurde thermoplastisch mittels vertikaler Kompaktion mit Guttapercha und AH Plus. Die Wurzelfüllung wurde röntgenologisch kontrolliert (Abb. 6). Dabei zeigte sich radiologisch bereits eine Reduktion der apikalen und interradikulären Transluzens.

Nach der röntgenologischen Kontrolle der Wurzelfüllung wurde die Guttapercha an allen vier Kanälen etwas unterhalb des Kanaleinganges abgetrennt. Es wurde darauf geachtet, dass keine Guttaperchareste am Kavitätenboden oder an den Wänden verblieben (Abb. 7).

Mit kleinen in AH Plus Cleaner getränkten Schaumstoffpellets (Roeko Endo Frost Pellets) wurde die gesamte Kavität von Sealerresten gereinigt. Der AH Plus Cleaner ist speziell für die Entfernung von AH Plus entwickelt. Der Reinigungsvorgang wird so lange wiederholt, bis die milchig-weiße Schicht verschwunden ist. Es wird ausgiebig mit dem Wasserspray gespült. Anschließend erfolgt das Anätzen des Pulpenbodens und der Zugangstrepanation mit Phosphorsäure (DeTrey Conditioner) für 15 Sekunden. Wieder wird gespült, um alle Etchingreste vollständig zu entfernen. Nach dem Trocknen wird XPBond® mit einem Applikator aufgetragen und nach einer Einwirkzeit von 20 Sekunden für ca. fünf Sekunden verblasen. Es sollten

keine Flüssigkeitsüberschüsse in der Kavität verbleiben und das Dentin nicht überdörrt werden. Anschließend wird XPBond für zehn Sekunden lichtgehärtet. Nun erfolgt die Applikation einer dünnen Schicht von SDR, das sich dank der langen Metallkanüle an der Compula sehr gezielt auch auf die Kanäleingänge auftragen lässt. Die ausgesprochen gute Fließfähigkeit von SDR bewirkt, dass sich das Material meistens schon von selbst gleichmäßig verteilt (Abb. 8). Sollte doch einmal eine kleine Luftblase entstanden sein, kann diese mit einer Sonde entfernt und das SDR gleichmäßig verzogen werden. Die erste Schicht wird mit der Polymerisationslampe 20 Sekunden gehärtet. Die hohe Transparenz von SDR ermöglicht auch in tiefen Kavitäten eine gute Aushärtung in Schichten bis zu 4 mm. Da das Material nicht für den okklusionstragenden Bereich geeignet ist, erfolgt der definitive Verschluss im okklusalen Bereich immer mit einem beliebigen Universalkomposit auf Methacrylatbasis.
