# Das zertifizierte DENTSPLY Endo-Resto System in der Praxis

## Falldarstellung anhand eines Revisionsfalles

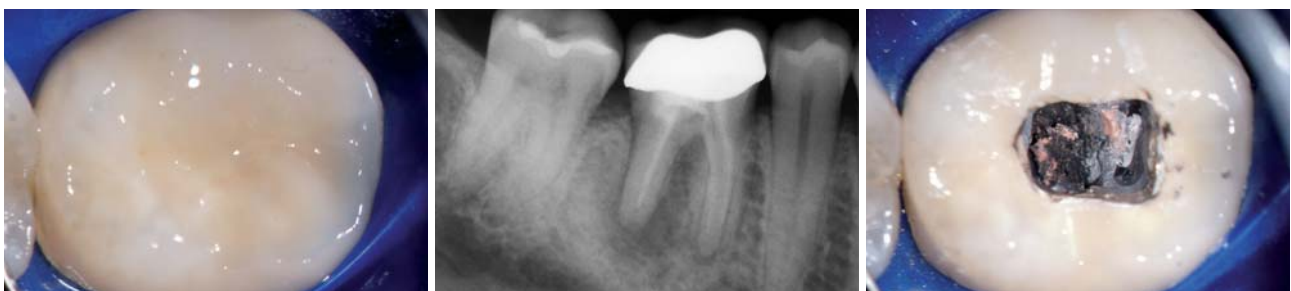
Abb. 2: Ausgangssituation. – Abb. 3: Ausgangsröntgen – vierter Kanal. – Abb. 4: Trepanation.

Nach Anlegen von Kofferdam wurde die Keramikverblendkrone trepaniert. Im Pulpenkavum zeigte sich eine schmierig-gangränöse Masse vermischt mit Sealer und Guttaperchaüberständen aus der alten Wurzelkanalfüllung begleitet von einem Foetor (Abb. 4). Nach Reinigung und Spülung mit Hypochlorid konnten vier Kanäle dargestellt werden. Der distolinguale Kanal war unbehandelt. Das alte Wurzelfüllmaterial wurde vollständig entfernt. Alle vier Kanäle konnten bis zur apikalen Konstriktion instrumentiert werden und wurden in einer Hybridtechnik aus Handfeilen und dem ProTaper® System aufbereitet (Abb. 5). Es folgten schallaktivierte Spülungen mit Hypochlorid und eine medikamentöse Einlage mit Kalziumhydroxid. Die Zugangskavität wurde adhäsiv verschlossen (Cavit, XP Bond und SDR). Nach sechs Wochen stellte sich der Patient völlig beschwerdefrei zur Wurzelfüllung vor. Nach seinen eigenen Angaben war die Fistel bereits etwa drei Tage nach der letzten Behandlung verschwunden.

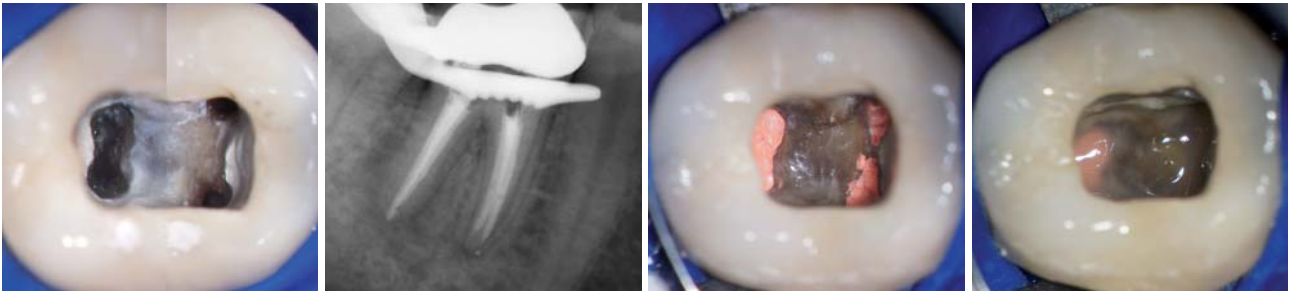
**Abb. 5:** Die vier aufbereiteten Kanäle. – **Abb. 6:** Kontrolle der Wurzelfüllung. – **Abb. 7:** Wurzelfüllung. – **Abb. 8:** Versiegelung Pulpenboden.

Unter Kofferdam wurde der adhäsive Verschluss wieder entfernt. Es folgte eine nochmalige ausgiebige schallgestützte (Endoaktivator) Spülung mit Hypochlorid, EDTA und CHX mit anschließender Kanaltrocknung. Gefüllt wurde thermoplastisch mittels vertikaler Kompaktion mit Guttapercha und AH Plus. Die Wurzelfüllung wurde röntgenologisch kontrolliert (Abb. 6). Dabei zeigte sich radiologisch bereits eine Reduktion der apikalen und interradikulären Transluzens.

Nach der röntgenologischen Kontrolle der Wurzelfüllung wurde die Guttapercha an allen vier Kanälen etwas unterhalb des Kanaleinganges abgetrennt. Es wurde darauf geachtet, dass keine Guttaperchareste am Kavitätenboden oder an den Wänden verblieben (Abb. 7).

Mit kleinen in AH Plus Cleaner getränkten Schaumstoffpellets (Roeko Endo Frost Pellets) wurde die gesamte Kavität von Sealerresten gereinigt. Der AH Plus Cleaner ist speziell für die Entfernung von AH Plus entwickelt. Der Reinigungsvorgang wird so lange wiederholt, bis die milchig-weiße Schicht verschwunden ist. Es wird ausgiebig mit dem Wasserspray gespült. Anschließend erfolgt das Anätzen des Pulpenbodens und der Zugangstrepanation mit Phosphorsäure (DeTrey Conditioner) für 15 Sekunden. Wieder wird gespült, um alle Etchingreste vollständig zu entfernen. Nach dem Trocknen wird XPBond® mit einem Applikator aufgetragen und nach einer Einwirkzeit von 20 Sekunden für ca. fünf Sekunden verblasen. Es sollten

keine Flüssigkeitsüberschüsse in der Kavität verbleiben und das Dentin nicht überdörrt werden. Anschließend wird XPBond für zehn Sekunden lichtgehärtet. Nun erfolgt die Applikation einer dünnen Schicht von SDR, das sich dank der langen Metallkanüle an der Compula sehr gezielt auch auf die Kanäleingänge auftragen lässt. Die ausgesprochen gute Fließfähigkeit von SDR bewirkt, dass sich das Material meistens schon von selbst gleichmäßig verteilt (Abb. 8). Sollte doch einmal eine kleine Luftblase entstanden sein, kann diese mit einer Sonde entfernt und das SDR gleichmäßig verzogen werden. Die erste Schicht wird mit der Polymerisationslampe 20 Sekunden gehärtet. Die hohe Transparenz von SDR ermöglicht auch in tiefen Kavitäten eine gute Aushärtung in Schichten bis zu 4 mm. Da das Material nicht für den okklusionstragenden Bereich geeignet ist, erfolgt der definitive Verschluss im okklusalen Bereich immer mit einem beliebigen Universalkomposit auf Methacrylatbasis.
