Die sichere Methode zur Kariesdetektion

| Dr. med. dent. Olaf Klewer, ZÄ Ann-Katrin Hinz

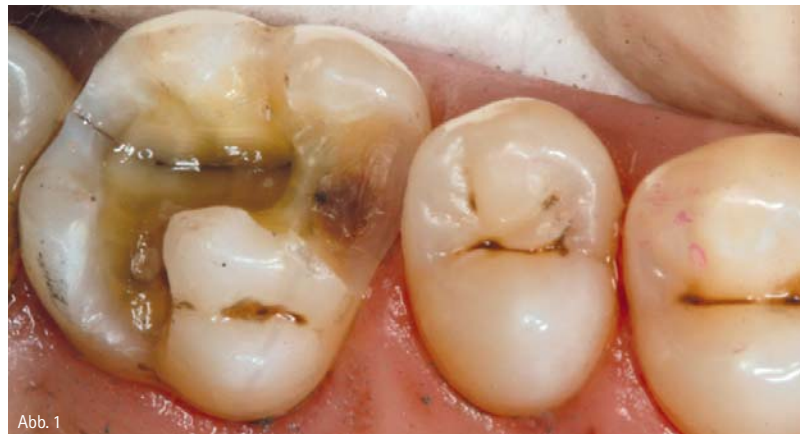
Abb. 1

Abb. 1: Mit Proface unterstützt W&H die rasche und sichere Diagnose von bakteriell infizierter Zahnhartsubstanz. – Abb. 2a und 2b: Während sich gesunde Zahnhartsubstanz unter der Lichtsonde durch eine grüne Fluoreszenz charakteristisch auszeichnet, sind bakteriell infizierte Bereiche deutlich durch ihre rote Fluoreszenz erkennbar.

Aufgrund seiner hervorragenden Eigenschaften ist *Proface* in unserer Praxis bereits seit zwei Monaten im Einsatz. Von W&H sind wir direkt auf das Produkt aufmerksam gemacht worden, als es im Gespräch um die Verbesserung von Behandlungsmöglichkeiten ging. Das System besteht aus einer Lichtsonde und einer Filterbrille, die auch über einer normalen optischen Korrekturbrille getragen werden kann. Optional gibt es auch einen Brillenaufsatz-Set mit einem Filter für die Lupenbrille und eine Vorsatzlupe für die Diagnosebrille. Mit der *Proface* Lichtsonde leuchtet man – ähnlich wie mit einer Polymerisationslampe – einfach nur die Kavität an.
