Orthograde Revision bei persistierender apikaler Parodontitis

Dr. Bernhard Albers/Norderstedt

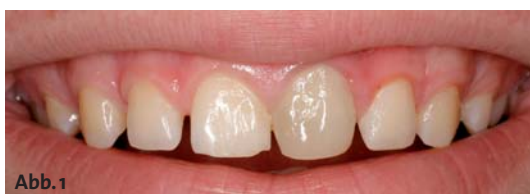
Abb. 1

Ein 15-jähriger Junge stellte sich in Begleitung seiner Mutter mit unauffälliger Allgemeinanamnese in der Praxis vor. Sein Wunsch war eine ästhetische Verbesserung der Oberkieferfrontzähne (Abb. 1–3).

Abb. 1: Lachlinie.
Abb. 2: Ansicht palatinal.
Abb. 3: Apikalregion.
Abb. 4: Präoperatives Röntgenbild.

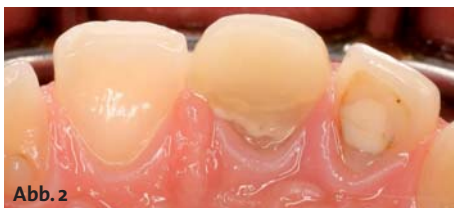
Abb. 2

Die klinische Inspektion ergab einen Defekt der Schneidekante mesial am Zahn 11, eine undichte provisorische Versorgung am Zahn 21 und eine undichte Kompositfüllung palatinal am Zahn 22. Der Defekt am Zahn 21 ging palatinal bis 1 mm subgingival. Der Zahn 21 trug ein provisorisches Kompositveneer. Die Sondierung rund um alle Frontzähne war unauffällig (überall unter 2 mm). Die Zähne waren fest mit Lockerungsgrad 0–1. Der Patient hatte eine insuffiziente Mundhygiene mit sehr viel Plaqueansiedelung. Im präoperativen Röntgenbild (Abb. 4) stellten sich an den Zähnen 21, 22 nicht wandständige inhomogene Verschattungen in den ehemaligen Nervkanälen dar, die sich bis in die koronalen Bereiche erstreckten. Beide Zähne zeigten einen Zustand nach Wurzelspitzenresektion mit einer zementdichten Verschattung am Neoapex. Die Röntgenbefunde deuteten auf inhomogene Wurzelfüllungen und retrograde Zementfüllungen hin. Am Zahn 21 stellte sich eine apikale Aufhellung dar. Die Schleimhaut im Bereich des Neoapex 21 war stark eingezogen, sehr dünn und gerötet. Es gab dort eine kleine offene Stelle (Abb. 3). Als Diagnose ergab sich Zustand der Zähne 11–22 nach Unfall und vorheriger orthograder Wurzelkanalbehandlung und Wurzelspitzenresektion mit bakteriell offenen koronalen Versorgungen und inhomogenen Wurzelfül-

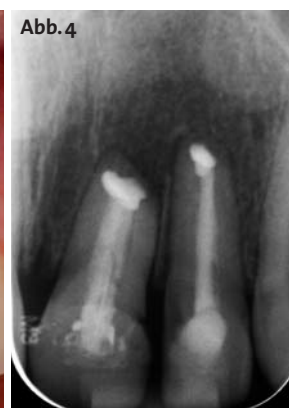
Abb. 4

lungen. Als Folge dieser Befunde musste zum Zeitpunkt dieser Untersuchung von einem komplett infizierten Endodont der Zähne 21, 22 ausgegangen werden.

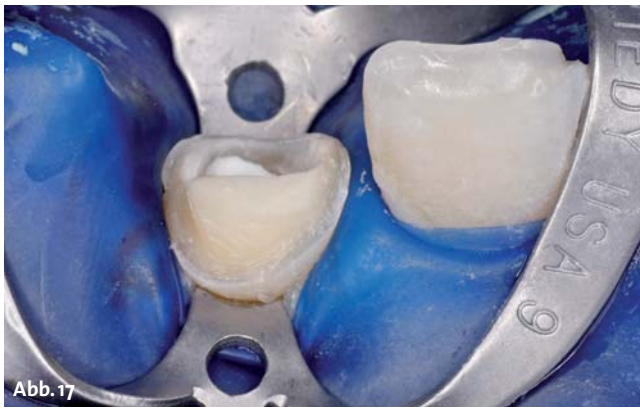
Abb. 17

Abb. 17: Kronenrekonstruktion. – **Abb. 18:** Nach Rekonstruktion frontal. – **Abb. 19:** Nach Rekonstruktion inzisal. – **Abb. 20:** Drei Monate nach Revision.

Tetric Flow und Empress Direct. Beide Zähne waren schmerzfrei (Abb. 17–19). Schließlich wurden die Seitenzähne saniert und der Patient wurde in die Mundhygiene eingewiesen. Die Kontrolle drei Monate später zeigte, dass die offene Stelle apikal 21 persistierte. Man sah in der Öffnung Fremdmaterial, vermutlich MTA (Abb. 20). Mit Mutter und Patient wurde wegen der weiter offenen Perforation besprochen, eine Abtragung des überschüssigen Materials mittels apikalen Zugangs am Zahn 21 mit zusätzlichem Bindegewebe-transplantat durchzuführen. Dieser Eingriff erfolgte fünf Monate nach orthograde Revision (Abb. 21–26). Nach Darstellung der Api-

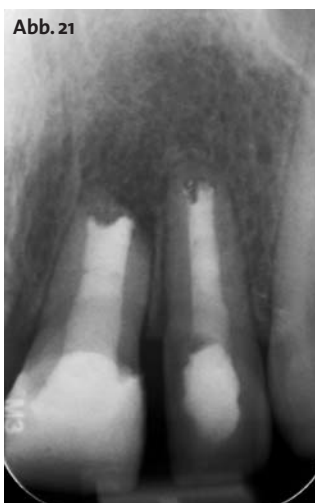
Abb. 21

Abb. 21: Fünf Monate nach Revision. – **Abb. 22:** Schleimhautperforation apikal. – **Abb. 23:** Neopex mit MTA-Überschuss. – **Abb. 24:** Eingeebnetes MTA. – **Abb. 25:** Positioniertes Bindegewebe-transplantat. – **Abb. 26:** Röntgen nach Wurzelspitzenresektion.

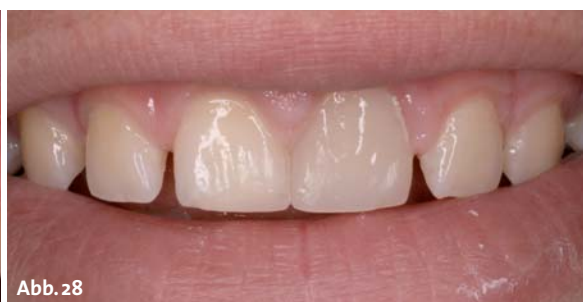
Abb. 28

Abb. 27: Einen Monat nach Wurzelspitzenresektion. – Abb. 28: Lachlinie.
