Belastbarkeit von Keramiken – Ursachen für Frakturverluste

| Priv.-Doz. Dr.-Ing. Ulrich Lohbauer

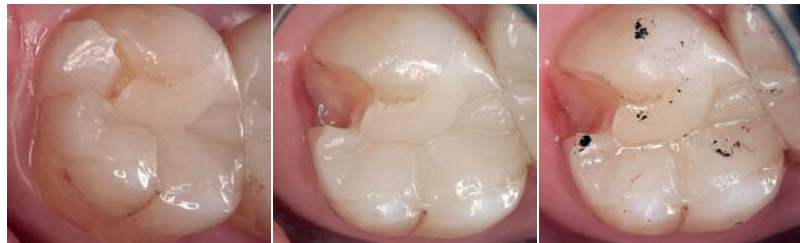
Abb. 3a: Klinische Aufnahme eines frakturierten IPS Empress Inlay nach 3,5 Jahren Tragedauer. – Abb. 3b: Darstellung des frakturierten IPS Empress Inlays nach Entnahme des Fragments. – Abb. 3c: Darstellung der Kontaktpunkte des frakturierten IPS Empress Inlays in Richtung der Bruchkante.

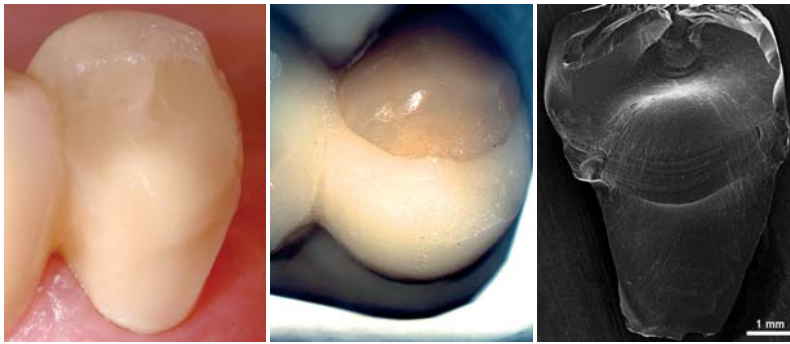
Abb. 7a: Klinisches Foto einer frakturierten Vollkeramikkrone aus LavaCeram (3M ESPE, Seefeld) nach 2 Jahren Tragedauer. Zu sehen ist die komplette Fraktur im Verblendmaterial. – Abb. 7b: Lichtmikroskopische Aufnahme der Chipping-Fraktur der Lava Krone auf einem Replikamodell. – Abb. 7c: Rasterelektronenmikroskopische Aufnahme der Bruchfläche des Chipping-Fragments.

Trotz der exzellenten mechanischen Eigenschaften von Zirkonoxid wird immer häufiger vom Auftreten von Chippingfrakturen in den Verblendungen einer Zirkonoxidkeramik berichtet (Abb. 7a–f). In Laborexperimenten konnte gezeigt werden, dass die hauptsächliche Versagensursache bei Verwendung von Zirkonoxid in Chippingfrakturen zu finden ist, während z.B. Lithium–Disilikat–Keramiken dies nicht zeigen.³¹ Wenn sich ein Riss

von der Oberfläche einer Verblendkeramik (niedriger E-Modul, geringe Bruchzähigkeit) ins Innere ausbreitet und an die Grenze zur Gerüstkeramik (hohes E-Modul, hohe Bruchzähigkeit) stößt, wird er entweder gestoppt oder an der Grenzfläche abgelenkt.^{32,33} Die komplette Fraktur auch des Zirkonoxidgerüsts ist äußerst selten, denn sie bedarf extrem hoher Kräfte, die weit über den normalen okklusalen Kaukräften liegen.³¹
