Keramik Non-Prep-Veneers: Hauchdünn, aber wirkungsvoll

Autoren_Dr. Alejandro James Marti, Dr. Rosa Antonia López Parada, ZT Francisca Hernández

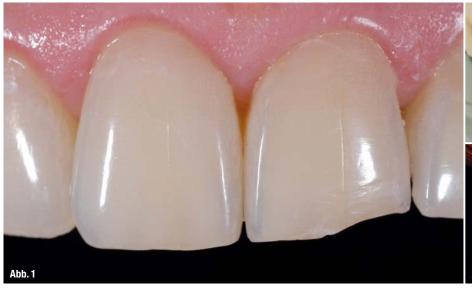
Abb. 1_ Abplatzung der distalen Inzisalkante an Zahn 21. Abb. 2_ Das Modell nach Geller mit abnehmbarem Gipsstumpf. Abb. 3_ Schichtung des Veneers auf einem feuerfesten Stumpf.

Der Patient konsultierte uns mit einer Abplatzung der distalen Inzisalkante an Zahn 21. Die Anamnese zeigte zahlreiche Abrasionen, die durch eine okklusale Disharmonie verursacht worden waren (Abb. 1). Vor der Rekonstruktion des Zahns 21 wurde der Unterkiefer des Patienten in der Zentrik stabilisiert, um weitere Schäden durch Funktionsstörungen zu vermeiden. Für den Aufbau des Zahns 21 entschieden wir uns für ein Non-Prep-Veneer. Die modernen Materialien ermöglichten es uns in diesem Fall, ganz im Sinne der Zahnerhaltung zu sanieren. Nach einer Abformung mit dem additionsvernetzenden Silikon Virtual®, einem Fotostatus sowie der Farbnahme wurden alle Unterlagen an das Dentallabor gesendet.

Das Arbeitsmodell wurde nach Geller-Art generiert, das heißt ein herausnehmbarer Gipsstumpf für Zahn 21 diente als Arbeitsgrundlage (Abb. 2). Dieser wurde dubliert (Double Take), um so eine exakte Kopie aus feuerfestem Material herstellen zu können. Das Veneer wurde aus der Fluorapatit-Glaskeramik IPS d.SIGN® nach einem im Vorfeld erstellten Schichtschema gefertigt (Abb. 3 bis 7).

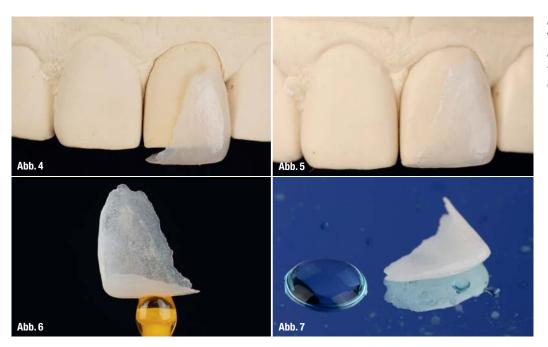
Abb. 4 und 5_ Die hauchdünne Verblendschale auf dem Gipsmodell. Abb. 6 und 7_ Das Veneer ist transparent und hat die Schichtdicke einer Kontaktlinse.

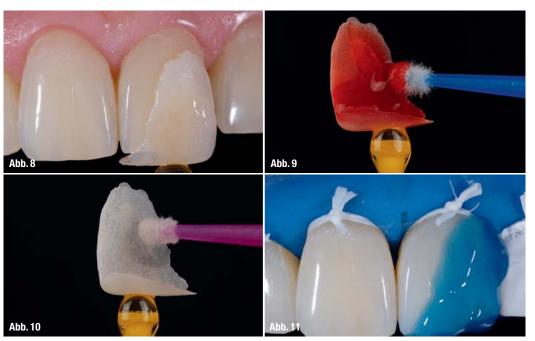
Abb. 8_ Bestimmung der Composite-Farbe für ein ästhetisches Ergebnis. Die Verwendung von Positionierhilfen vereinfachte die Handhabung.

Abb. 9_ Die Restauration wurde für 60 Sekunden geätzt.

Abb. 10_ Die Applikation des Silans. Abb. 11_ Während der Schmelz mit Total Etch geätzt wurde, wurde der Nachbarzahn mit einem Teflonband geschützt.

Die Einprobe des Veneers im Mund erfolgte mit den Variolink® Veneer Try-In-Pasten. Mithilfe dieser Pasten kann die richtige Farbe des Befestigungsmaterials bestimmt und somit ein ästhetisch optimales Resultat erzielt werden. Die Verwendung von Hilfsmitteln wie zum Beispiel einem Optra Stick® ist empfehlenswert, da diese die Handhabung des Veneers vereinfachen (Abb. 8). Nach der Einprobe wurde die Try-In-Paste entfernt und das Veneer in einer Alkohollösung im Ultraschallgerät gereinigt, um alle Ver-

unreinigungen restlos zu beseitigen. Anschließend wurde das Veneer mit Wasser abgespült und die Oberfläche für 60 Sekunden mit einer fünfprozentigen Flusssäure geätzt (IPS® Ceramic Etching Gel) (Abb. 9). Mit der Ätzung konnte eine mechanische Retention erzeugt werden. Die Flusssäure wurde mit Wasser entfernt, das Veneer in einer Alkohollösung im Ultraschallgerät gereinigt und nochmals mit reichlich Wasser gespült. Nach der Trocknung applizierten wir Monobond Plus auf die Innenseite des Veneers, das wir ebenfalls für 60 Sekunden einwirken ließen (Abb. 10).

(OptraDam®), um jegliche Kontamination zu vermeiden. Der Schmelz wurde dann 15 bis 30 Sekunden mit Total Etch (37%ige Phosphorsäure) geätzt. Es ist empfehlenswert, die Nachbarzähne während des Ätzvorgangs mit einem Teflonband abzudecken (Abb. 11). Dadurch wird ein versehentliches Anätzen vermieden und die nachfolgende Entfernung des Überschusses wird zudem erleichtert. Das Ätzgel wurde fünf Sekunden lang mit Wasser abgespült und die überschüssige Flüssigkeit auf der Schmelzoberfläche trocknete nach etwa fünf Sekunden. Nun konnte das Adhäsiv appliziert werden. In diesem speziellen Fall verwendeten wir ExciTE®.

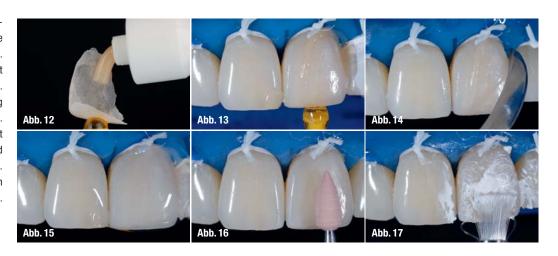
Abb. 12_ Das Befestigungs-Composite wurde auf die Innenseite des Veneers appliziert. Abb. 13 Das Veneer wurde mit einem OptraStick aufgesetzt. Abb. 14_ Nach der Lichthärtung wurden die Überschüsse entfernt. Abb. 15 Die Zementfuge wurde mit einem Glyceringel bestrichen und lichtgehärtet. Abb. 16 und 17_ Die Ränder wurden finiert und poliert.

Innenfläche des Veneers aufgebracht und dieses dann im Mund platziert (Abb. 12 u. 13). Dabei übten wir etwas Druck in vertikaler Richtung aus, wodurch überschüssiges Material herausquellen konnte. Anschließend musste die eingesetzte Restauration für zehn Sekunden von vestibulär und palatinal lichtgehärtet werden. Die Überschüsse wurden mit einem Skalpell Nr. 12 entfernt (Abb. 14).

Um eine Sauerstoffinhibition an der Oberfläche zu vermeiden, wurden die Ränder mit Glyceringel (Liquid Strip) bestrichen und nochmals für 30 Sekunden von beiden Seiten lichtgehärtet (Abb. 15). Schließlich wurde die Restauration mit dem Astropol®/Astrobrush®-System ausgearbeitet und poliert (Abb. 16 und 17).

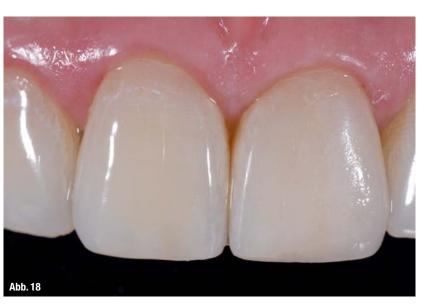
Abb. 18_ Die eingesetzte Restauration: Weder ein Übergang vom natürlichen Zahn zum Veneer noch eine Farb- oder Formabweichung sind zu sehen.

Die Abplatzung an der distalen Schneidekante von Zahn 21 konnte ohne jedwede Präparation restauriert werden (Abb. 18). Moderne Konzepte und Materialien ermöglichen uns heutzutage derartige Behandlungen im Sinne der Zahnerhaltung. Gerade bei Abrasionen und Abplatzungen ist dies ein abso-
