# Keramik Non-Prep-Veneers: Hauchdünn, aber wirkungsvoll

**Autoren** Dr. Alejandro James Marti, Dr. Rosa Antonia López Parada, ZT Francisca Hernández

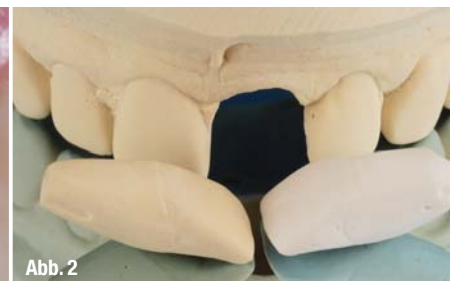
**Abb. 1** \_ Abplatzung der distalen Inzisalkante an Zahn 21.

**\_Der Patient konsultierte uns** mit einer Abplatzung der distalen Inzisalkante an Zahn 21. Die Anamnese zeigte zahlreiche Abrasionen, die durch eine okklusale Disharmonie verursacht worden waren (Abb. 1). Vor der Rekonstruktion des Zahns 21 wurde der Unterkiefer des Patienten in der Zentrik stabilisiert, um weitere Schäden durch Funktionsstörungen zu vermeiden. Für den Aufbau des Zahns 21 entschieden wir uns für ein Non-Prep-Veneer. Die modernen Materialien ermöglichten es uns in diesem Fall, ganz im Sinne der Zahnerhaltung zu sanieren. Nach einer Abformung mit dem additionsvernetzenden Silikon Virtual®, einem Fotostatus sowie der Farbnahme wurden alle Unterlagen an das Dentallabor gesendet.
