Funktionelle und ästhetische Rehabilitation der Zähne 11, 21

Anhand eines Fallbeispiels mit einer orthograden Revision an Zahn 11, koronalen Verschiebelappen am Zahn 21 und vollkeramischen Kronen für die Zähne 11, 21 zeigt unser Autor das Zusammenspiel von Parodontologie, Endodontologie und ästhetischer Zahnheilkunde.

Dr. Bernhard Albers/Norderstedt

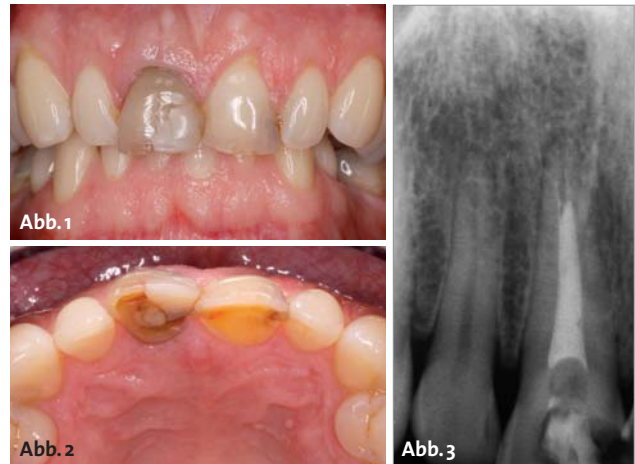
Der Befund zeigte undichte Kompositversorgungen mit Sekundärkaries bzw. Karies an den Zähnen 12–22. Der Zahn 11 war stark verfärbt und mit einer sehr großen undichten und am Rand kariösen Kompositfüllung versehen, der Zahn 22 hatte eine Rezession in Form einer Stillman-Cleft (Abb. 1 und 2). Der Zahn 21 reagierte vital auf Kälte. Die Sondierung des Parodonts der Zähne 12–22 ergab unauffällige Werte unter 2 mm. Das CMD-Screening war unauffällig. Im Röntgenbild stellte sich am Zahn 11 eine koronal inhomogene kompositdichte Verschattung mit unregelmäßigen Aufhellungen zur Zahnschubstanz dar. Im Kanalsystem sah man eine nicht bis zum Apex reichende Verschattung. Um den Apex herum befand sich ein erweiterter Periodontalspalt (Abb. 3).

Abb. 1: Ansicht frontal. – Abb. 2: Ansicht okklusale. – Abb. 3: Röntgenbefund.

Es wurde vorgeschlagen, die Wurzelkanalfüllung am Zahn 11 orthograd zu revidieren, mit einem koronalen Verschiebelappen die Rezession am Zahn 21 zu behandeln und anschließend die Zähne 11, 21 mit vollkeramischen Kronen zu restaurieren. Der Patient stimmte dem Behandlungsverlauf zu.

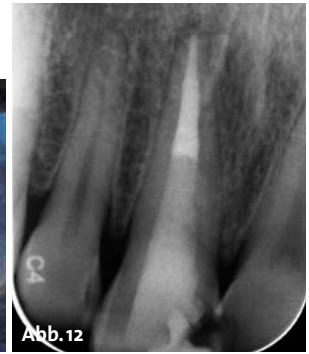
Abb. 9: Backfill mit AH Plus und Guttapercha. – **Abb. 10:** Koronale Innenansicht. – **Abb. 11:** Verschlüssener Zahn mit Core Paste. – **Abb. 12:** WF-Kontrolle. – **Abb. 13:** Ansicht nach koronalen Verschiebelappen am Zahn 21. – **Abb. 14:** Röntgenkontrolle sechs Monate nach Revision. – **Abb. 15:** Frontalansicht vollkeramische Kronen. – **Abb. 16:** Röntgenkontrolle nach Abschluss der Behandlung.

Vier Monate später, nach Sanierung der Seitenzähne, erfolgte der koronale Verschiebelappen am Zahn 21.

Bei der Kontrolle sechs Monate nach Revision und zwei Monate nach dem Verschiebelappen war der Patient frei von Beschwerden und die Sondierung rund um alle Oberkiefer-Frontzähne war unauffällig (unter 2 mm). Im Röntgenbild zeigte sich apikal am Zahn 11 eine Reduktion der Breite des Parodontalspalts (Abb. 13 und 14). Die Zähne konnten jetzt mit vollkeramischen Kronen versorgt werden (Abb. 15). Das Röntgenbild acht Monate nach Revision, vier Monate nach dem koronalen Verschiebelappen und zwei Wochen nach Eingliederung der Kronen zeigt unauffällige Befunde (Abb. 16). Der Patient hat keine Beschwerden.
