Funktionelle und ästhetische Rehabilitation der Zähne 11, 21

Anhand eines Fallbeispiels mit einer orthograden Revision an Zahn 11, koronalen Verschiebelappen am Zahn 21 und vollkeramischen Kronen für die Zähne 11, 21 zeigt unser Autor das Zusammenspiel von Parodontologie, Endodontologie und ästhetischer Zahnheilkunde.

Dr. Bernhard Albers/Norderstedt

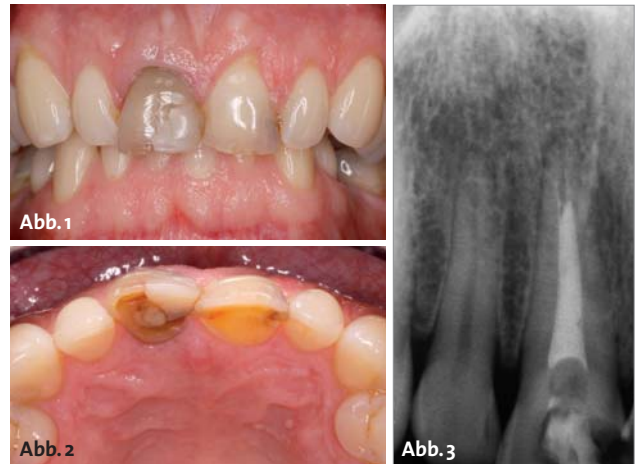
Der Befund zeigte undichte Kompositversorgungen mit Sekundärkaries bzw. Karies an den Zähnen 12–22. Der Zahn 11 war stark verfärbt und mit einer sehr großen undichten und am Rand kariösen Kompositfüllung versehen, der Zahn 22 hatte eine Rezession in Form einer Stillman-Cleft (Abb. 1 und 2). Der Zahn 21 reagierte vital auf Kälte. Die Sondierung des Parodonts der Zähne 12–22 ergab unauffällige Werte unter 2 mm. Das CMD-Screening war unauffällig. Im Röntgenbild stellte sich am Zahn 11 eine koronal inhomogene kompositdichte Verschattung mit unregelmäßigen Aufhellungen zur Zahnschubstanz dar. Im Kanalsystem sah man eine nicht bis zum Apex reichende Verschattung. Um den Apex herum befand sich ein erweiterter Periodontalspalt (Abb. 3).

Abb. 1: Ansicht frontal. – Abb. 2: Ansicht okklusal. – Abb. 3: Röntgenbefund.

taurationen mit Sekundärkaries bzw. Karies an den Zähnen 12–22, am Zahn 21 eine parodontale Rezession und am Zahn 11 eine unvollständige und infizierte Wurzelfüllung mit apikaler Parodontitis.

Es wurde vorgeschlagen, die Wurzelkanalfüllung am Zahn 11 orthograd zu revidieren, mit einem koronalen Verschiebelappen die Rezession am Zahn 21 zu behandeln und anschließend die Zähne 11, 21 mit vollkeramischen Kronen zu restaurieren. Der Patient stimmte dem Behandlungsverlauf zu.

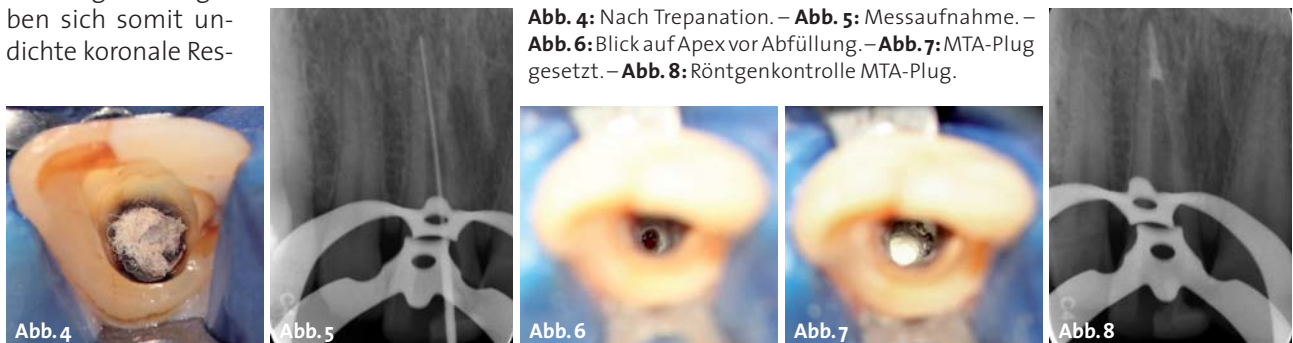
Zunächst erfolgte die Revision der alten Wurzelfüllung am Zahn 11. Nach Legen von Kofferdam und Entfernung der Kompositfüllung sah man zunächst Watte (Abb. 4). Nach grober Reinigung des Kanalsystems mittels Müller-Bohrern, Nickel-Titan-Handfeilen und Ultraschall (EMS Piezon Master 400; Endosonore-Feilen) wurde die Arbeitslänge per Endometrie und Röntgenbild bestimmt (Abb. 5). Es folgte die gründliche Reinigung mit Handfeilen und Ultraschall. Gespült wurde mit NaOCl 3%

Abb. 4: Nach Trepanation. – Abb. 5: Messaufnahme. – Abb. 6: Blick auf Apex vor Abfüllung. – Abb. 7: MTA-Plug gesetzt. – Abb. 8: Röntgenkontrolle MTA-Plug.

und EDTA 17% im Wechsel. Der Apex war weit offen (ISO 60) und es blutete von apikal in das Kanalsystem hinein. Wir warteten, bis die Blutung zum Stillstand kam. Nach Trocknung mittels steriler Papierspitzen und Absaugung mit Mikrokanülen war das Kanalsystem zum Abfüllen bereit (Abb. 6). Ein MTA-Plug mit ProRoot weiß wurde gesetzt (Abb. 7 und 8). Dann schloss sich der Backfill mit AH Plus und Guttapercha an (Abb. 9). Das Restvolumen wurde subkrestal beginnend mit Clearfil-Newbond, Core Paste weiß und Core Paste zahnfarben adhäsiv verschlossen (Abb. 10 bis 12). Vier Monate später, nach Sanierung der Seitenzähne, erfolgte der koronale Verschiebelappen am Zahn 21.

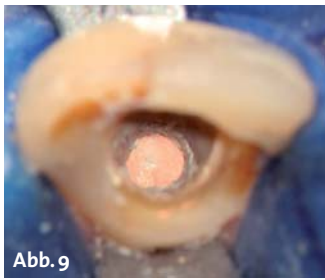
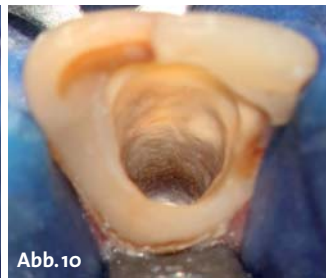
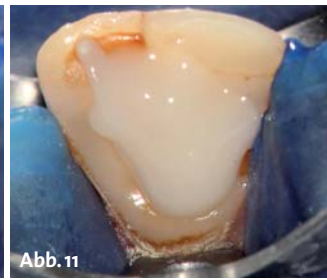
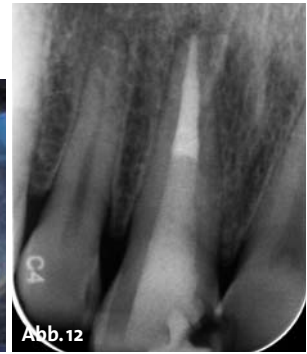
Abb. 9: Backfill mit AH Plus und Guttapercha. – **Abb. 10:** Koronale Innenansicht. – **Abb. 11:** Verschlüssener Zahn mit Core Paste. – **Abb. 12:** WF-Kontrolle. – **Abb. 13:** Ansicht nach koronalen Verschiebelappen am Zahn 21. – **Abb. 14:** Röntgenkontrolle sechs Monate nach Revision. – **Abb. 15:** Frontalansicht vollkeramische Kronen. – **Abb. 16:** Röntgenkontrolle nach Abschluss der Behandlung.

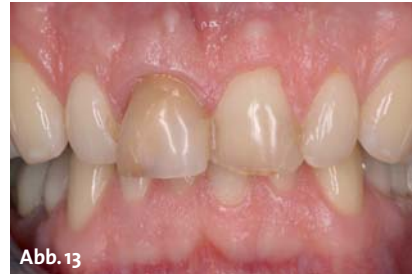
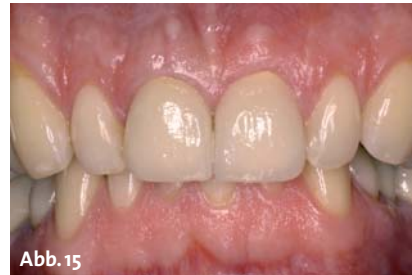
Bei der Kontrolle sechs Monate nach Revision und zwei Monate nach dem Verschiebelappen war der Patient frei von Beschwerden und die Sondierung rund um alle Oberkiefer-Frontzähne war unauffällig (unter 2 mm). Im Röntgenbild zeigte sich apikal am Zahn 11 eine Reduktion der Breite des Parodontalspalts (Abb. 13 und 14). Die Zähne konnten jetzt mit vollkeramischen Kronen versorgt werden (Abb. 15). Das Röntgenbild acht Monate nach Revision, vier Monate nach dem koronalen Verschiebelappen und zwei Wochen nach Eingliederung der Kronen zeigt unauffällige Befunde (Abb. 16). Der Patient hat keine Beschwerden.
