Funktionelle und ästhetische Rehabilitation der Zähne 11, 21

Anhand eines Fallbeispiels mit einer orthograden Revision an Zahn 11, koronalen Verschiebelappen am Zahn 21 und vollkeramischen Kronen für die Zähne 11, 21 zeigt unser Autor das Zusammenspiel von Parodontologie, Endodontologie und ästhetischer Zahnheilkunde.

Dr. Bernhard Albers/Norderstedt

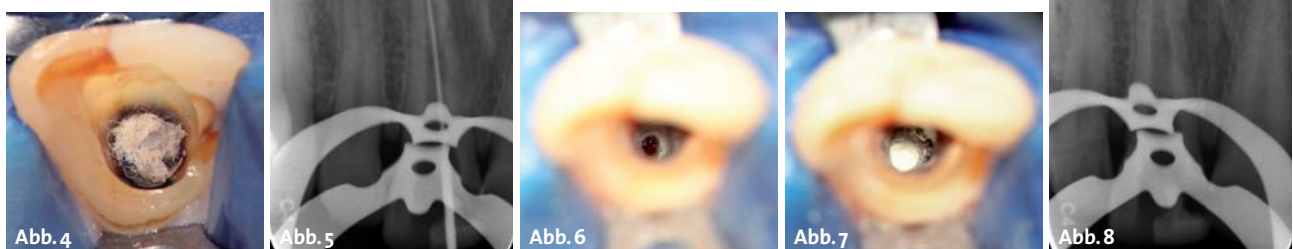
Zunächst erfolgte die Revision der alten Wurzelfüllung am Zahn 11. Nach Legen von Kofferdam und Entfernung der Kompositfüllung sah man zunächst Watte (Abb. 4). Nach grober Reinigung des Kanalsystems mittels Müller-Bohrern, Nickel-Titan-Handfeilen und Ultraschall (EMS Piezon Master 400; Endosonore-Feilen) wurde die Arbeitslänge per Endometrie und Röntgenbild bestimmt (Abb. 5). Es folgte die gründliche Reinigung mit Handfeilen und Ultraschall. Gespült wurde mit NaOCl 3%

Abb. 4: Nach Trepanation. – Abb. 5: Messaufnahme. – Abb. 6: Blick auf Apex vor Abfüllung. – Abb. 7: MTA-Plug gesetzt. – Abb. 8: Röntgenkontrolle MTA-Plug.

und EDTA 17% im Wechsel. Der Apex war weit offen (ISO 60) und es blutete von apikal in das Kanalsystem hinein. Wir warteten, bis die Blutung zum Stillstand kam. Nach Trocknung mittels steriler Papierspitzen und Absaugung mit Mikrokanülen war das Kanalsystem zum Abfüllen bereit (Abb. 6). Ein MTA-Plug mit ProRoot weiß wurde gesetzt (Abb. 7 und 8). Dann schloss sich der Backfill mit AH Plus und Guttapercha an (Abb. 9). Das Restvolumen wurde subkrestal beginnend mit Clearfil-Newbond, Core Paste weiß und Core Paste zahnfarben adhäsiv verschlossen (Abb. 10 bis 12).

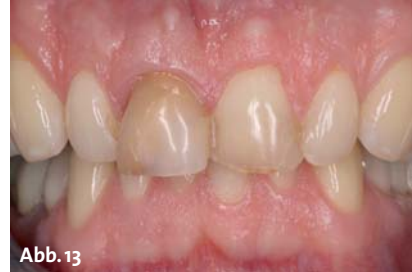
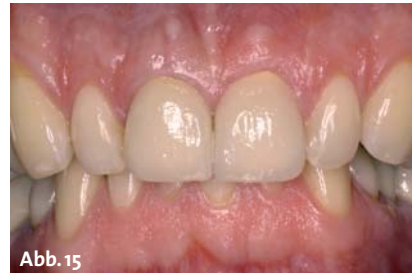
Abb. 9: Backfill mit AH Plus und Guttapercha. – **Abb. 10:** Koronale Innenansicht. – **Abb. 11:** Verschlüssener Zahn mit Core Paste. – **Abb. 12:** WF-Kontrolle. – **Abb. 13:** Ansicht nach koronalen Verschiebelappen am Zahn 21. – **Abb. 14:** Röntgenkontrolle sechs Monate nach Revision. – **Abb. 15:** Frontalansicht vollkeramische Kronen. – **Abb. 16:** Röntgenkontrolle nach Abschluss der Behandlung.

Bei der Kontrolle sechs Monate nach Revision und zwei Monate nach dem Verschiebelappen war der Patient frei von Beschwerden und die Sondierung rund um alle Oberkiefer-Frontzähne war unauffällig (unter 2 mm). Im Röntgenbild zeigte sich apikal am Zahn 11 eine Reduktion der Breite des Parodontalspalts (Abb. 13 und 14). Die Zähne konnten jetzt mit vollkeramischen Kronen versorgt werden (Abb. 15). Das Röntgenbild acht Monate nach Revision, vier Monate nach dem koronalen Verschiebelappen und zwei Wochen nach Eingliederung der Kronen zeigt unauffällige Befunde (Abb. 16). Der Patient hat keine Beschwerden.
