Anwenderbericht

# Optimale Sicherheit mit All-in-one-Adhäsiv

Dr. Henrik-Christian Hollay/München

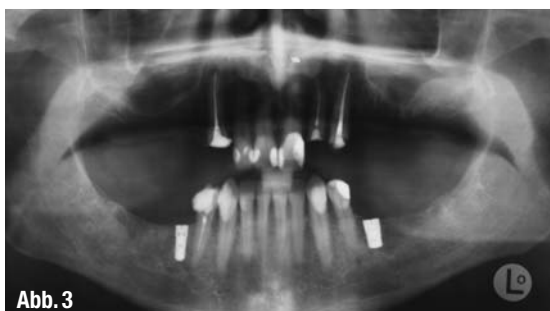
▲ Abb. 1: Ursprungssituation. ▲ Abb. 2: Situation nach abgeschlossener endodontischer Vorbehandlung. ▲ Abb. 3: OPG vor Beginn der Fertigstellung. ▲ Abb. 4: Vorbohrungen. ▲ Abb. 5: Einprobe der Glasfaserstifte. ▲ Abb. 6: Glasfaserstifte gekürzt.

Die endodontisch vorbehandelten Zähne 13, 22 und 23 sollten mit Glasfaserstiftaufbauten zu wertigen Pfeilerzähnen aufgebaut werden. Hierzu erfolgte zunächst die Pilotbohrung auf eine Tiefe von etwa zwei Drittel der Länge der Zahnwurzeln. Nach Erreichen der endgültigen Tiefe wurden die Wurzelkanäle

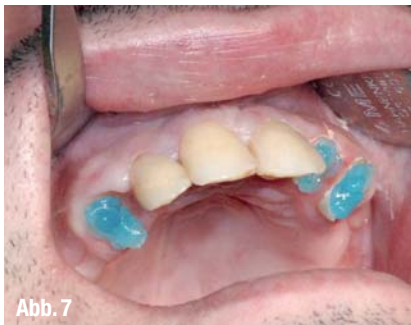
▲ **Abb. 7:** Konditionierung der Bohrkanäle für die Klebung. ▲ **Abb. 8:** Trocknen mit Papierspitzen. ▲ **Abb. 9:** Bonding. ▲ **Abb. 10:** Lichthärtung. ▲ **Abb. 11:** Einbringen Befestigungszement. ▲ **Abb. 12:** Stiftinsertion. ▲ **Abb. 13:** Lichthärtung. ▲ **Abb. 14:** Aufbaufüllung. ▲ **Abb. 15:** Lichthärtung. ▲ **Abb. 16:** Präparation der Stiftaufbauten und Zähne für Primärkronen.

serstifte einprobiert. Die überstehende Länge der Glasfaserstifte wurde mit einer Trennscheibe auf die zu erwartende Präparationshöhe des Stumpfaufbaus gekürzt. Zur Konditionierung des Wurzelzements wurden die Kanäle mit 37%iger Phosphorsäure für etwa 30 Sekunden vorbehandelt, die Glasfaserstifte zur Vorbereitung auf die Klebung mit Ethanol entfettet. Nach gründlichem

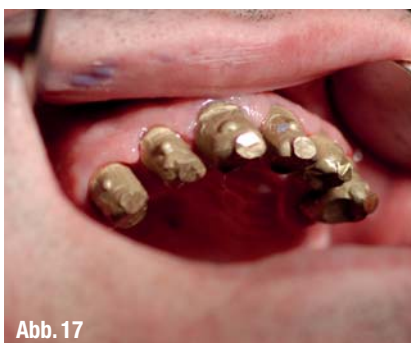
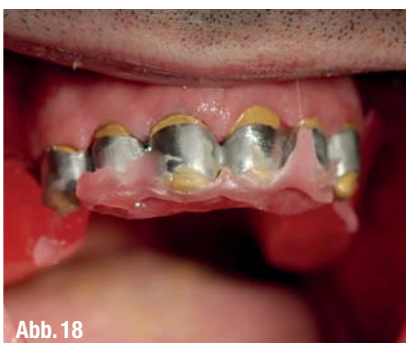
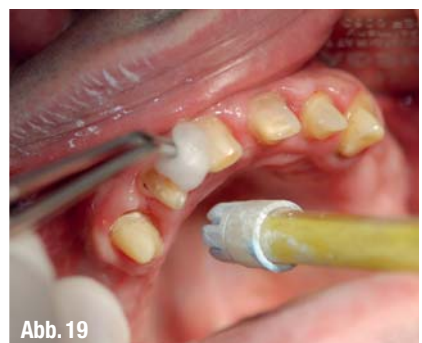
▲ **Abb. 17:** Einprobe der Primärkronen. ▲ **Abb. 18:** Gerüst mit Galvanosekundärkronen verklebt und Bissnahme. ▲ **Abb. 19:** Entfetten für definitive Klebung.

ter zu erwartenden Belastungen einer Teleskopprothese. Das Stumpfaufbaumaterial wurde ebenfalls für etwa 30 Sekunden lichtgehärtet und weitere drei Minuten zur Selbsthärtung belassen. Nach ausreichender Härtung des Materials präparierten wir die Zähne 13 bis 23 für Primärkronen. Die Abformung für die Herstellung der Primärkronen erfolgte mit Impregum™ Penta™ Soft (ESPE). Nach Einprobe der Teleskopkronen wurde die Funktionsabformung mit individualisiertem Löffel und ebenfalls Impregum™ genommen. Die in Galvano-Technik hergestellten Sekundärkronen verklebten wir mit dem tragenden Stahlgewüst direkt im Mund des Patienten, um einen spannungsfreien Sitz der Konstruktion zu gewährleisten; nach dem Verkleben des Gerüsts nahmen wir eine freie und ungeführte Bissnahme mit auf dem Gerüst aufgetragenen Bisswällen zu einer ersten Orientierung. Eine weitere Verfeinerung der Bissnahme erfolgte mit der fertigen Wachsaufstellung. Zur definitiven Befestigung der fertigen Restauration wurden die Zähne 13 bis 23 mit 37%iger Phosphorsäure vorkonditioniert. Die Primärkronen wurden mit einer feinen Schicht Wachs gegenüber den Sekundärkronen abgedichtet und mit PANAVIA™ SA CEMENT eingesetzt. Nach kurzer Lichthärtung von etwa fünf Sekunden ließen sich die an den Rändern des Gerüsts austretenden Überstände leicht

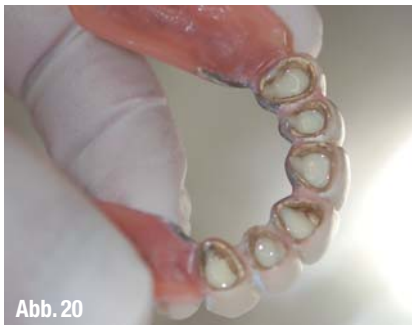
Abb. 20

▲ **Abb. 20:** Befestigungszement in Primärkronen. ▲ **Abb. 21:** Lichthärtung der Überstände des Befestigungszements. ▲ **Abb. 22:** Entfernen der Überstände. ▲ **Abb. 23:** Versäuberte Primärkronen. ▲ **Abb. 24:** Definitive Versorgung.
